PM GEOTEKNIK

TYRESÖ KOMMUN

Granitvägen Bollmora

DETALJPLANUNDERLAG

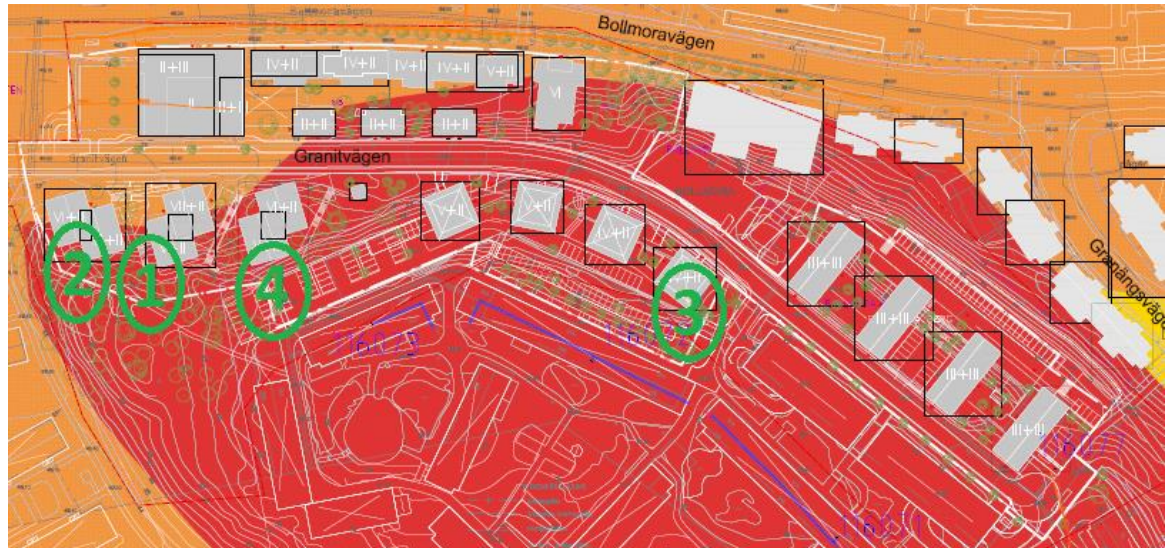
I samband med platsbesiktningen konstaterades att jordartskartan stämmer någorlunda överens med de verkliga förhållandena med avseende berg. Berg i dagen observerades på ett flertal platser, bland annat inom planområdets sydvästra delar, se Figur 5. För att få en uppfattning om vart fotografierna är tagna inom området, se Figur 6. Det går att anta att ytnära berg återfinns i de naturområden inom planområdet där jordartskartan påvisar urberg, se Figur 6.

Figur 6 Jordartskartan med planområdet samt lägen för fotografier.
