Start-PM Detaljplan för Ösby 1:77

Missionshuset Tallåskyrkan i Gustavsberg Fastigheten Ösby 1:77, Skärgårdsvägen 14 Värmdö kommun

Statusbesiktningsprotokoll

Antikvarisk förundersökning med värdebeskrivning Tallåskyrkan i Gustavsberg

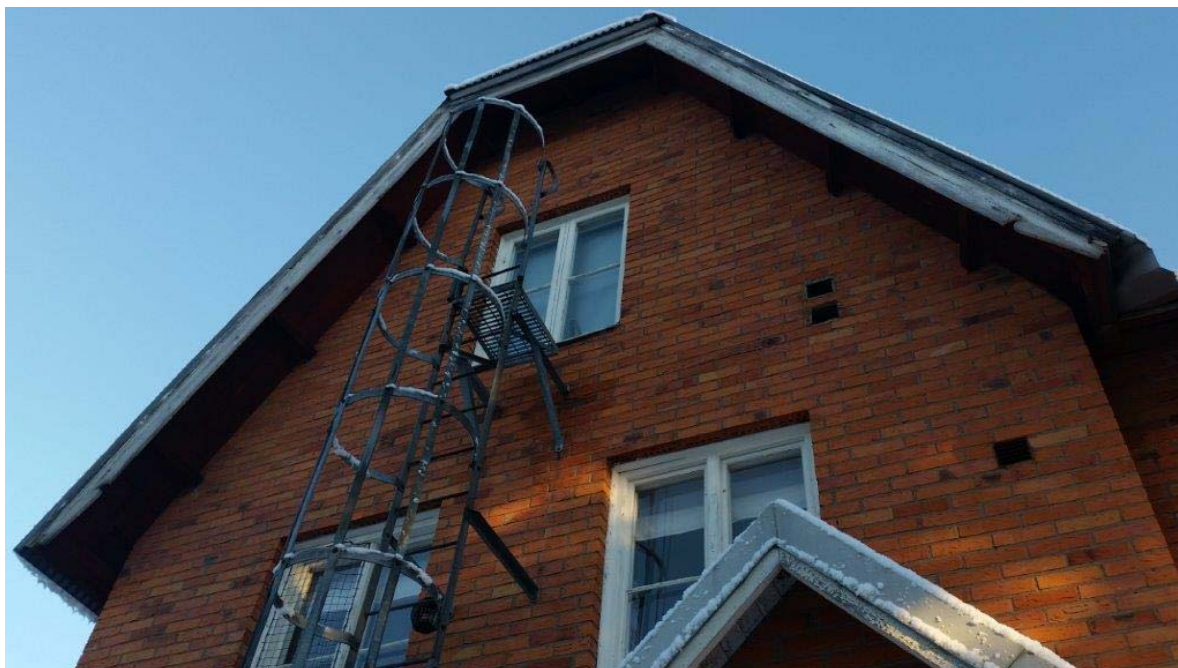
Bild 7

Räddningsväg från bostadslägenhetens övre och nedre plan.

En utvändig ståltrappa utgör också utrymningsväg från missionshusets ungdomsvåning.

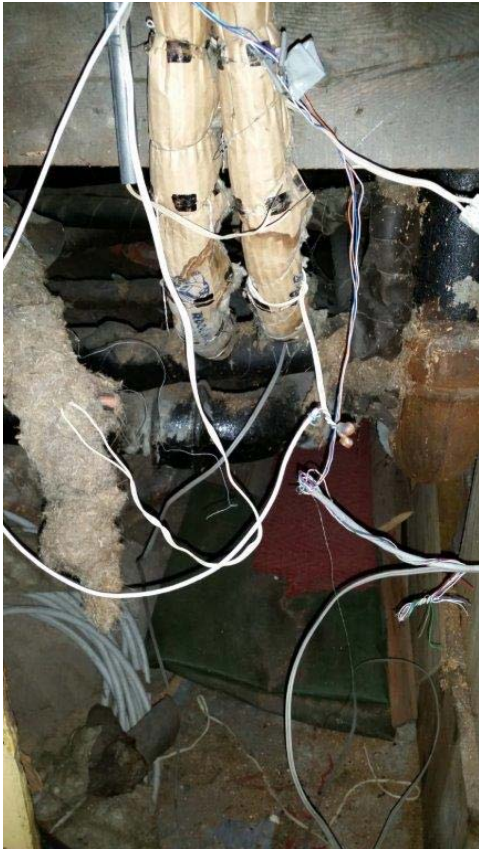
Bild 11

Vertikalt foto av schakt i hörnet av ungdomsvåningen.
Bilden visar ett rör, som är ventilation från underliggande toalettutrymmen.
Av bilden framgår också el-installationer.

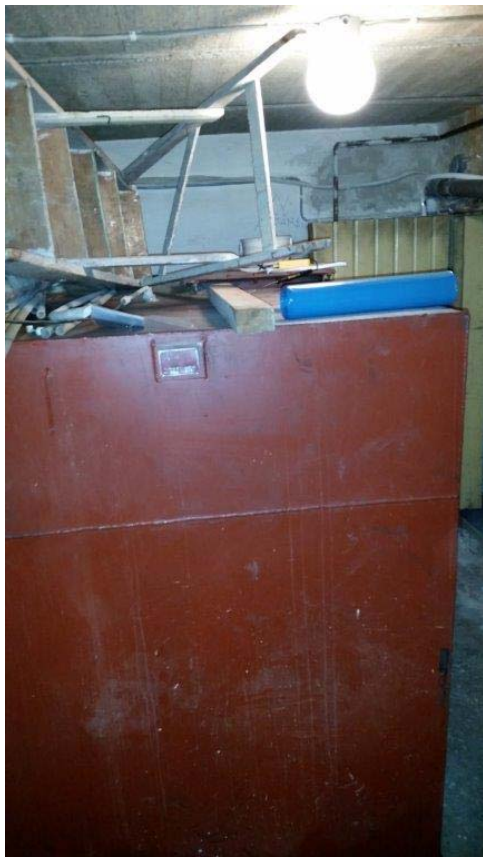
Bild 14.

Avloppsrör, varmvattensrör och elledningar dragna genom pannrum.

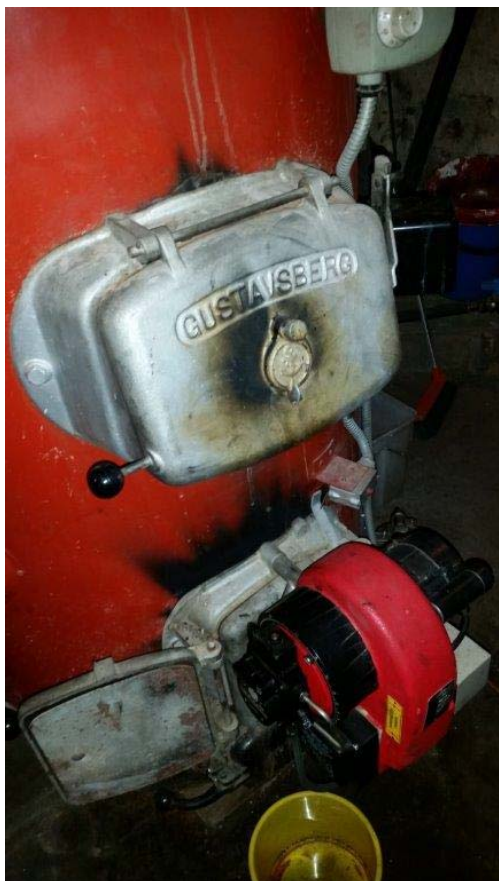
Bild 15

Viss del av huset mot nordväst var försedd med vattenburna radiatorer, samt en mycket gammal och utsliten värmepanna i källaren. Oljebrännare och oljetank var daterad 1966, pannan säker mycket äldre, ved- eller koks-panna.
Ledningar i pannrum var rostiga och hade i viss mån läckage.
Radiatorer var gamla och skadade, och med all säkerhet rostiga inuti.
Se bifogade bilder.

Oljecistern

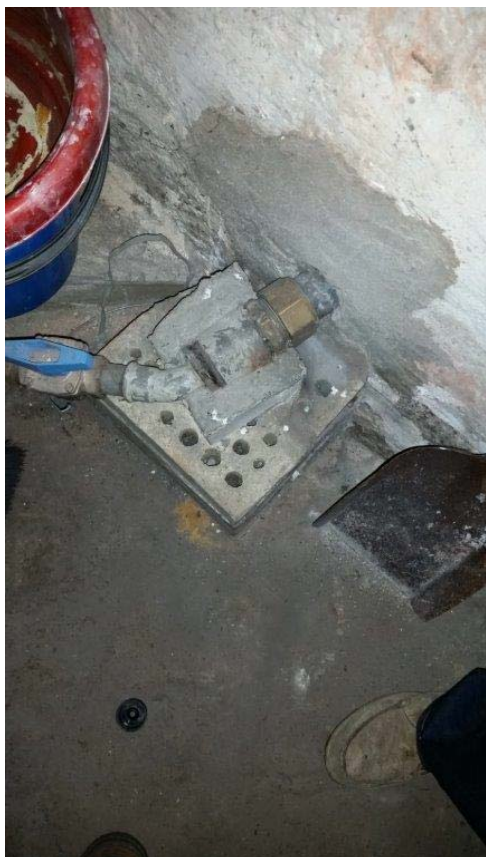
Bild 18. Fastighetens försörjning av vatten: inkommande ledning för kallvatten.

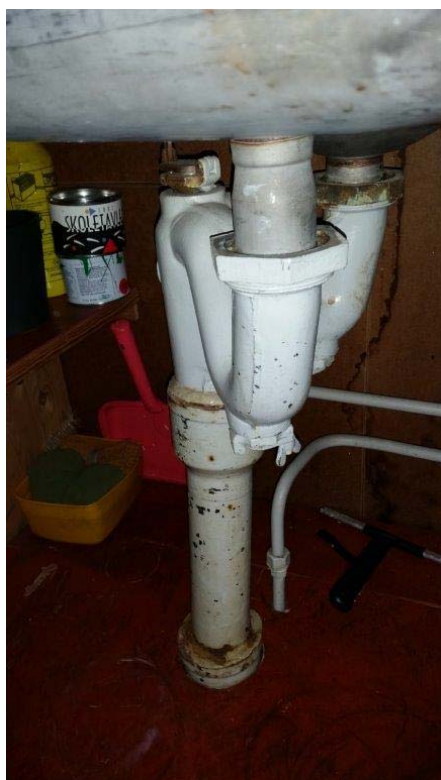
Bild 21. Köket i markplan

Bilden visar vattenlåsen under diskho.

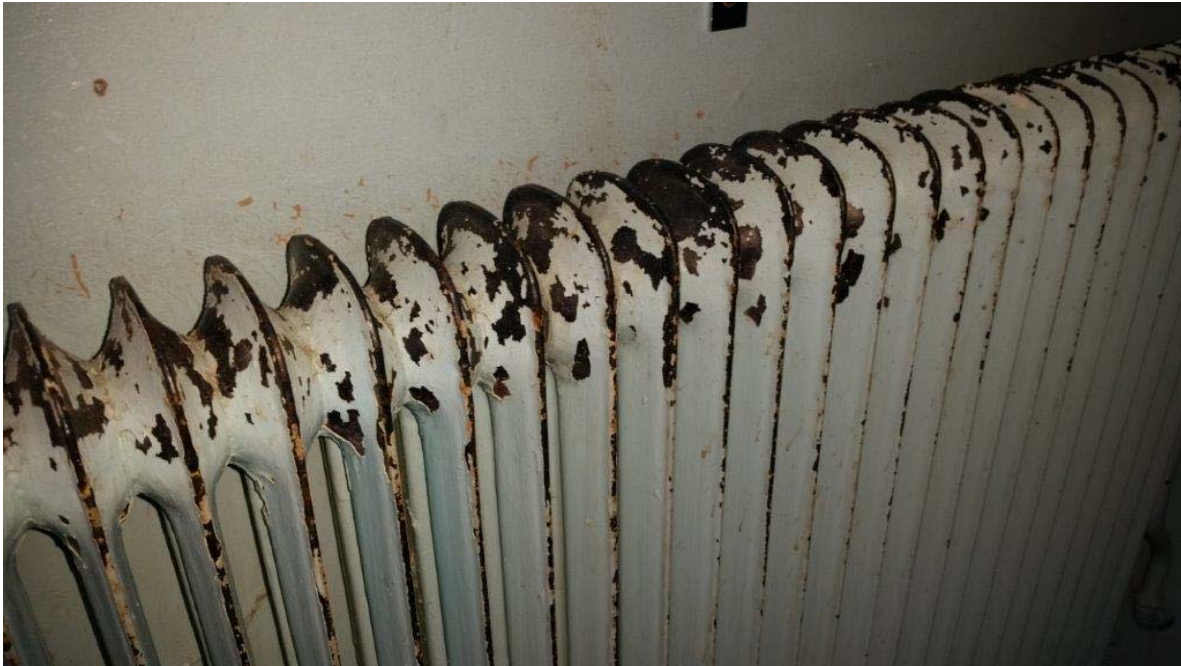
Bild 22.

Köket. Värmeelement för vattenburen värme

Det är enbart kök och bostadslägenhet som har vattenburen värme.

I missionshusets övriga delar är det direktverkande el-element, som svarar för uppvärmningen.

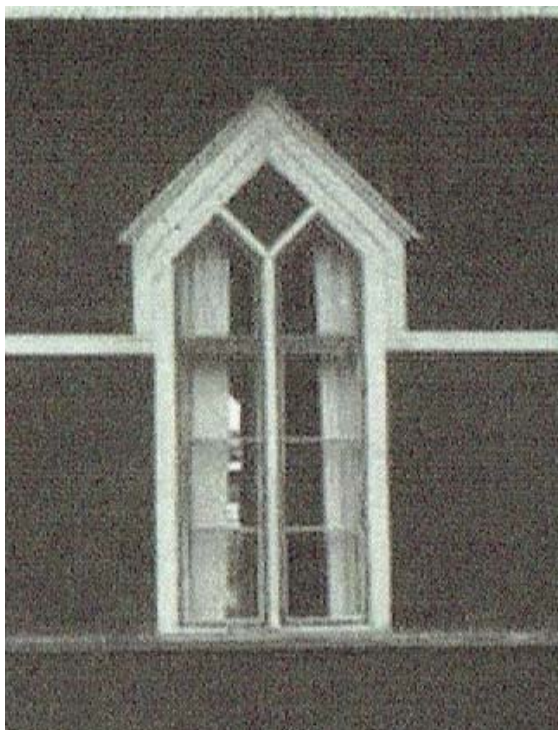
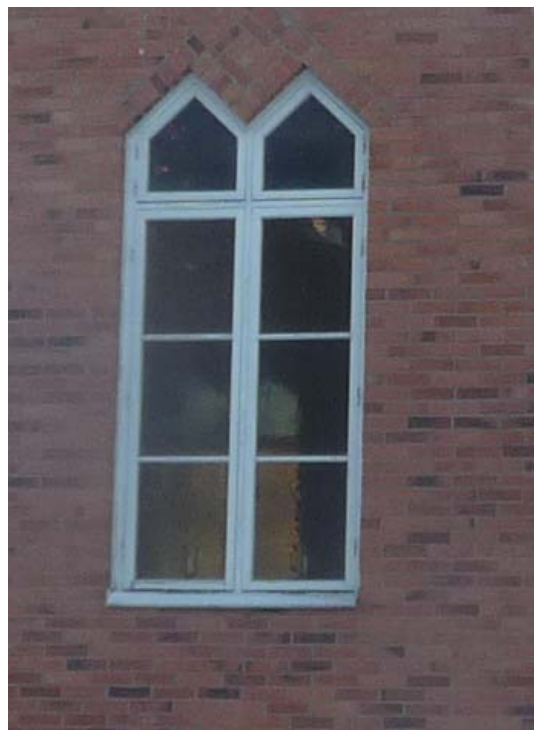
Fotot visar förändringsutseendet för samma fönsterparti- del av fasad mot Skärgårdsvägen. Foto före 1959 samt efter ombyggnad med fasadtegelbeklädning. Förändringen innebar avlägsnande av foder och omfattningar med listverk runt fönster. Utbyte av fönster. Nytt fönsteruttryck med två spetsar och ny fönsterluftindelnings. Den lätta eleganta träbyggnaden med snickeridetaljer har förvandlats till ett "stenhus".
