ANTIKVARIISK FÖRUNDERSÖKNING

KONSTHALLEN 15

ALLMÄNNA GRÄND 2, DJURGÅRDEN
STOCKHOLMS STAD

ANTIKVARISK FÖRUNDERSÖKNING KONSTHALLEN 15

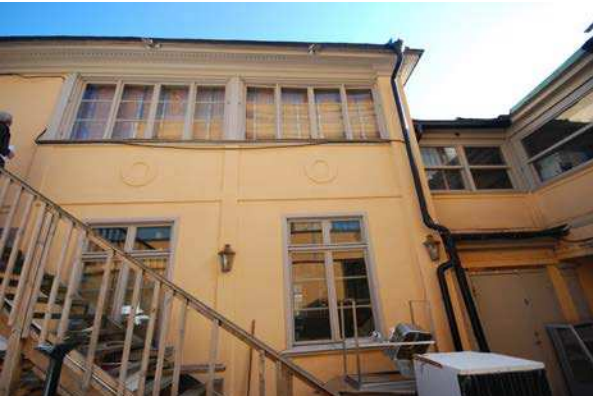
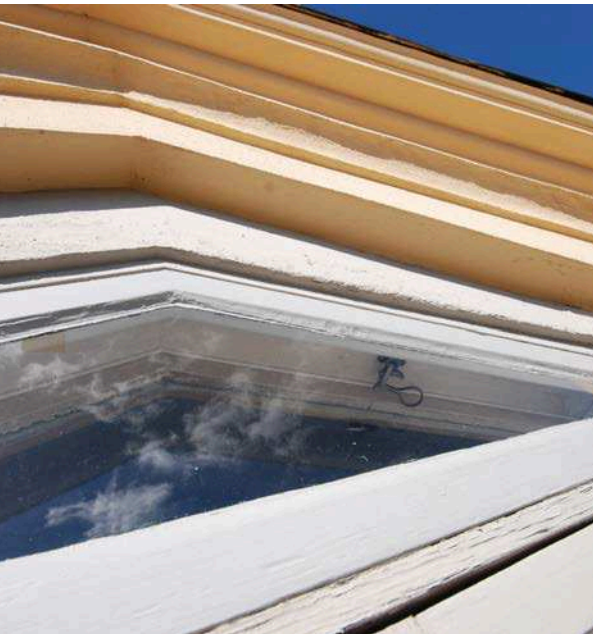
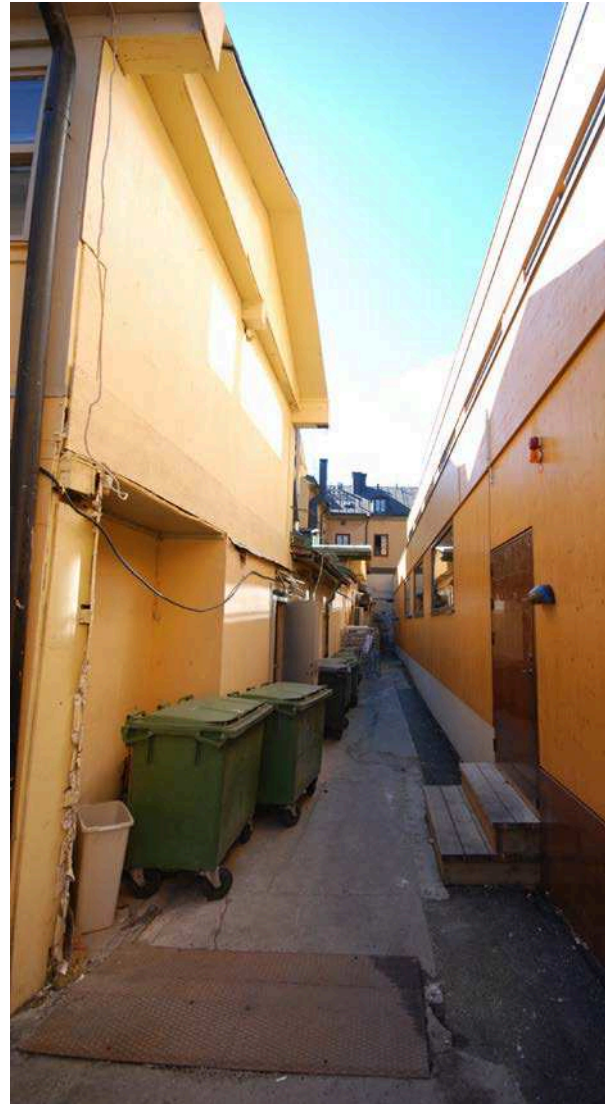
På senare tid har byggnaden delvis renoverats på ett sätt som inte överensstämmer med dess ursprungliga karaktär. Hit hör hela glasrutor som ersatt tidigare småspröjsade fönster i huvudbyggnadens bottenvåning, aluminiumdörrar och kraftiga instickskarmar i huvudbyggnadens övre våningar. På detaljnivå är tillbyggnaden från 1920-talet i ett mer ursprungligt skick.

Överst fasaddetalj huvudbygganden. Därunder tillbyggnadens fasad mot gränden i norr. Underst frontespisens fönster med kraftig, putsad instickskarm.

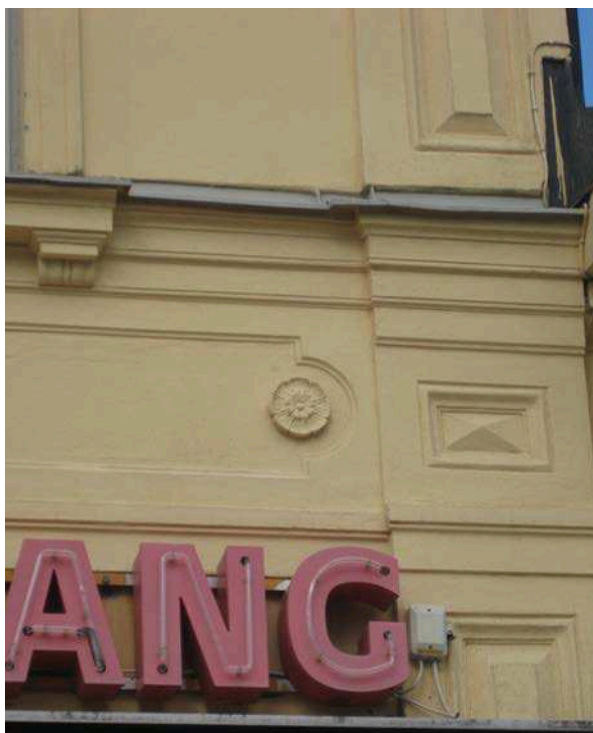
Samtliga fasadytor är slätputsade och försedda med varierande grad av putsdekor. Mot gatusidorna i söder och öster är putsytorna i ett tekniskt sett relativt gott skick. Avfärgningen som kan antas vara utförd med en cementbaserad färg, innehållande en strukturbildande ballast, är dock olämplig ur ett mer historiskt och gestaltningsmässigt perspektiv. Även ur en långsiktig underhållsteknisk synpunkt är färgtypen mindre lämplig. Detta speciellt om de underliggande putsskikten består av kalkbruk, vilket då på sikt kan ge färgsläpp eller bidra till att bruket blir poröst och sandande bakom den täta ytan.

Putsdetaljer på huvudbyggnadens gatufasad.

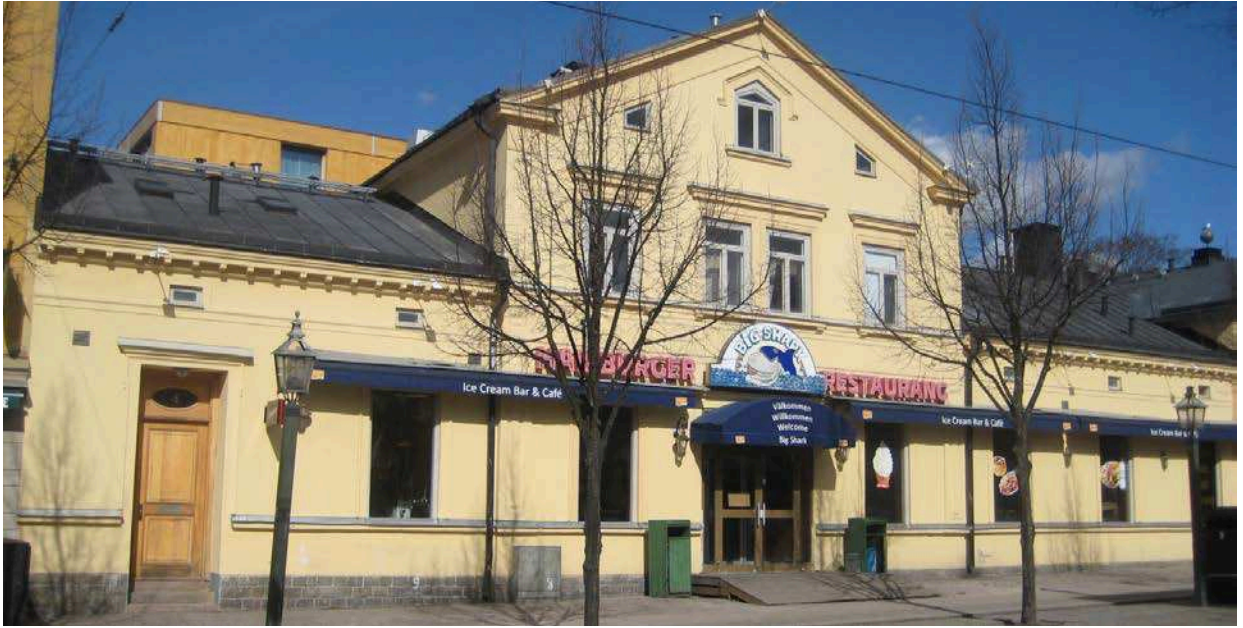
Huvudbyggnadens fasad mot gatan. Till vänster kontorsentrén med port av eksnickeri och i mitten glasade aluminiumpartier vid restaurangentrén. Fönstersnickeri av instickstyp i de övre våningarna och hela ospröjsade rutor i gatuplanet. Sammanhängande fasadmarkiser längs nästan hela fasadsträckan.

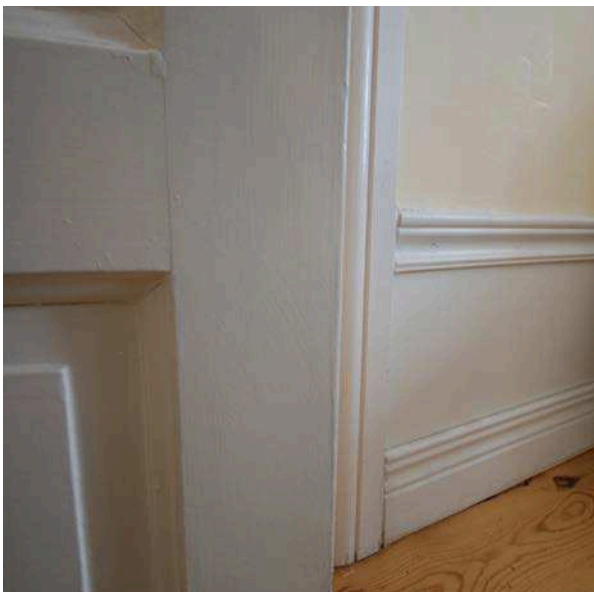
Detaljbild av äldre dörrblad och sentida snickerier i ett av de två mest välbevarade rummen på våning 1 tr.

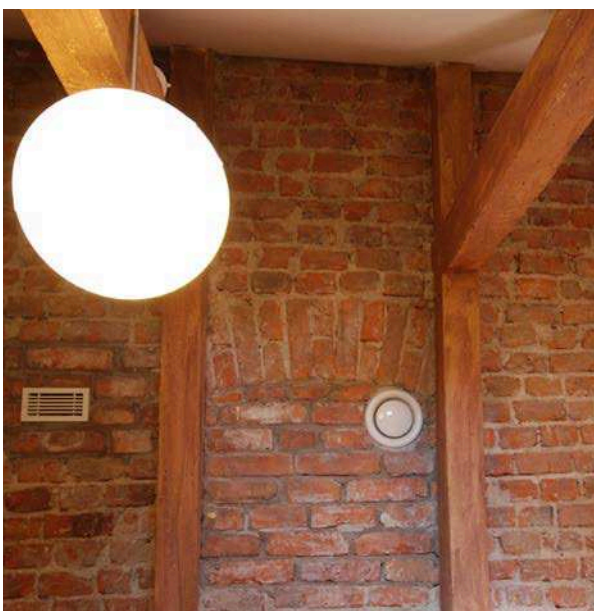
Frilagd tegelmur på våning 1 tr. med spår av ursprunglig, igenmurad öppning mot norr.

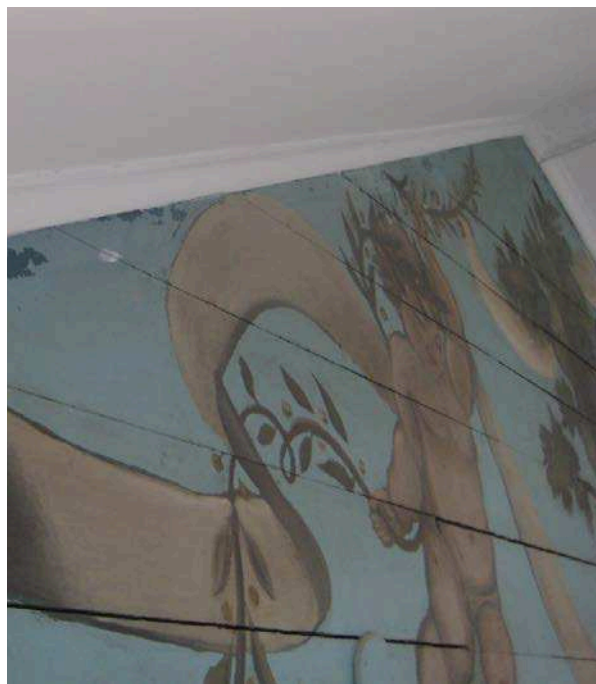
I tillbyggnadens övervåning finns dekormåleri som till stor del tillkommit i slutet av 1900-talet. Sannolikt har äldre dekormåleri funnits och kan om möjligt finnas kvar under sentida ytskikt. En undersökning av äldre ytskikt bör göras inför eventuella framtida åtgärder.

Detaljbild av dekormåleri på takytor i tillbyggnadens övervåning.

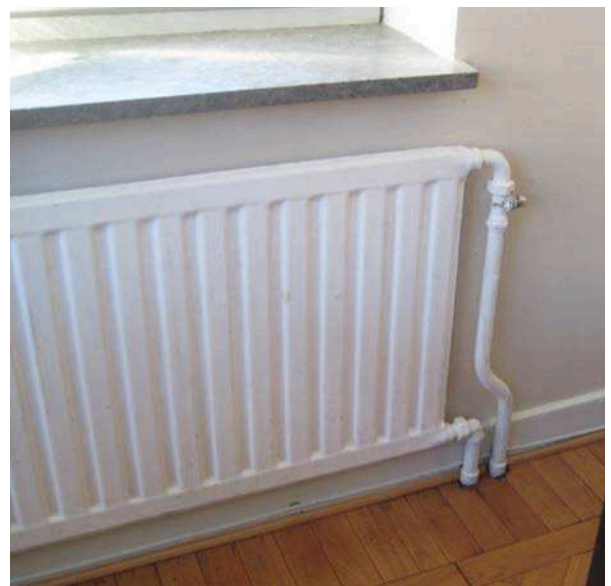
Äldre vattenradiator i tillbyggnadsdelen. Stora rördimensioner som är anpassade för självtryckssystem.

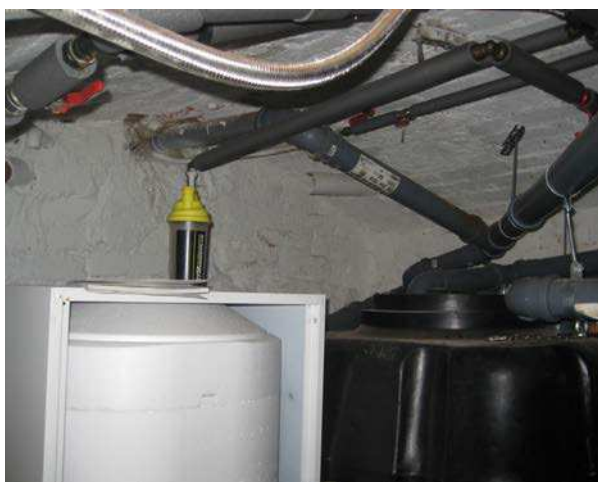
Installationer i huvudbyggnadens källarutrymme. Bl.a. tank till fettavskiljare.

läckage av dålig lukt förekommer i dessa utrymmen som även inrymmer fettavskiljare från ovanförliggande restaurangkök.

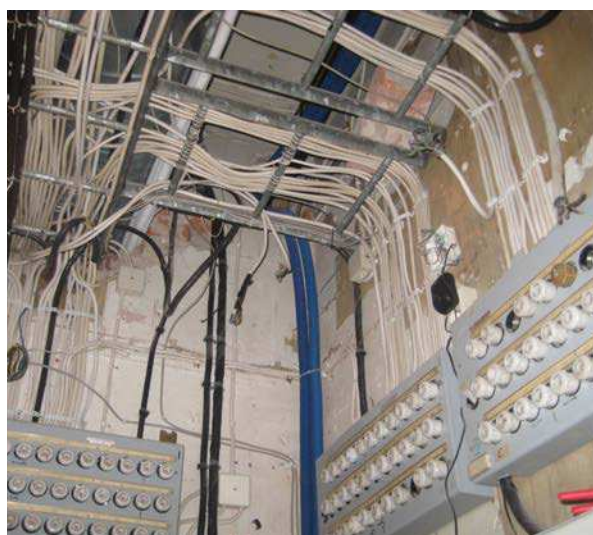
El-centraler i huvudbyggnadens bottenvåning. Omfattande dragningar av kablage där sannolikt delar tagna ur bruk eller provisoriskt anslutna i samband med tidigare genomförda rivningar.
