# UNDERLAG FÖR ÅTGÄRDER AV AKVATISKA LIVSMILJÖER I RIDDARFJÄRDEN OCH ULVSUNDASJÖN

## DELRAPPORT 1

Uppdragsnamn: 287723, Hydromorfologiska kvalitetsfaktorer i Riddarfjärden och Ulvsundasjön

Titel på rapport: DELRAPPORT 1. Underlag för åtgärder av akvatiska livsmiljöer i Riddarfjärden och Ulvsundasjön. Påverkansanalys, statusklassificering och sjömätning.

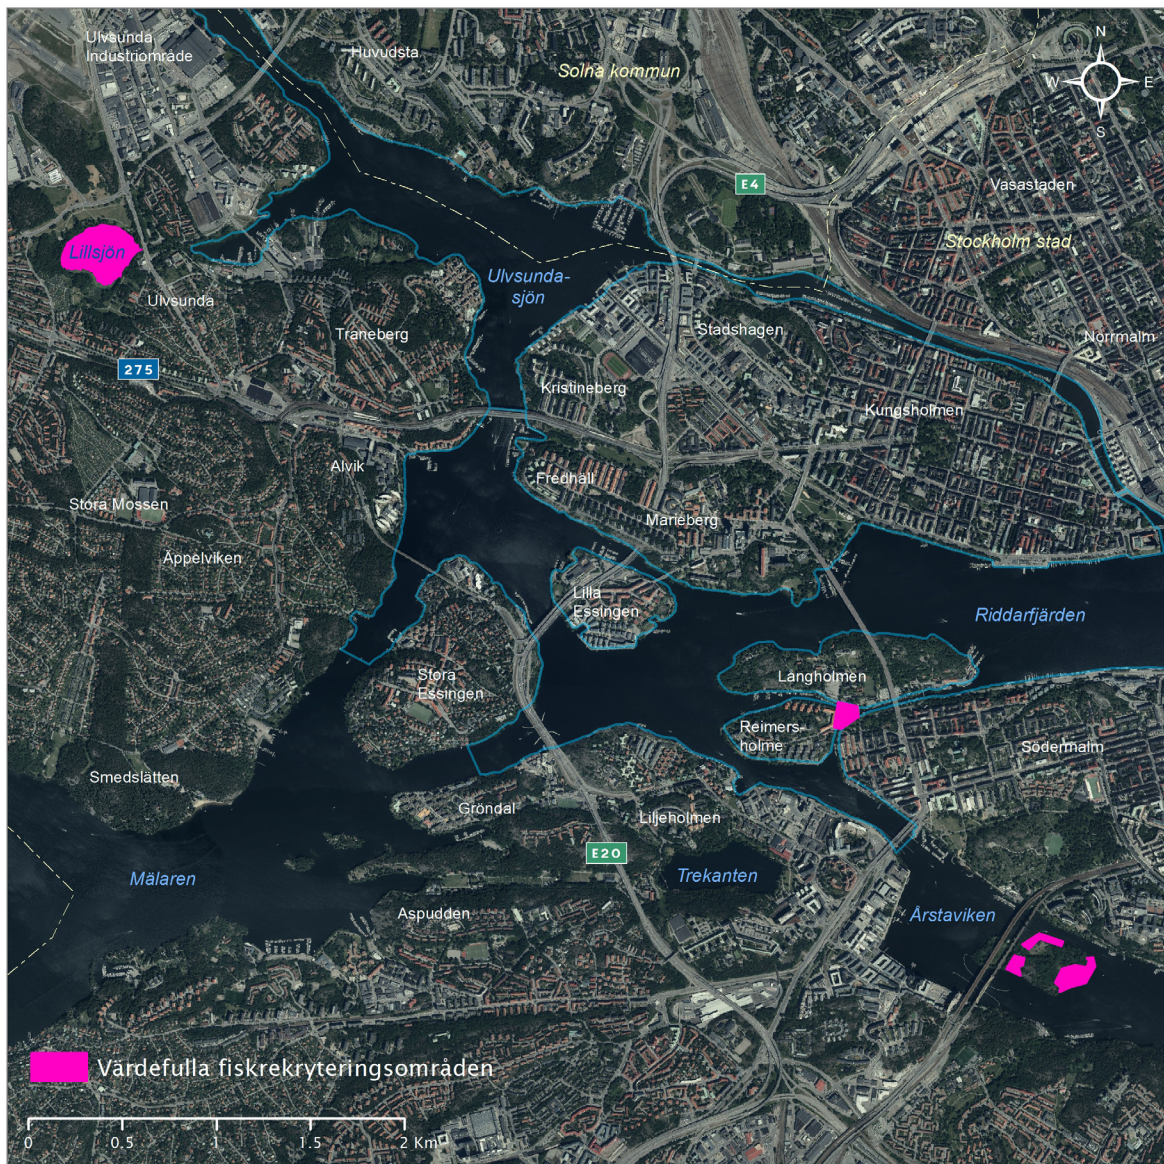
Figur 8. Områden som bedöms utgöra värdefulla rekryteringsområden för fisk.

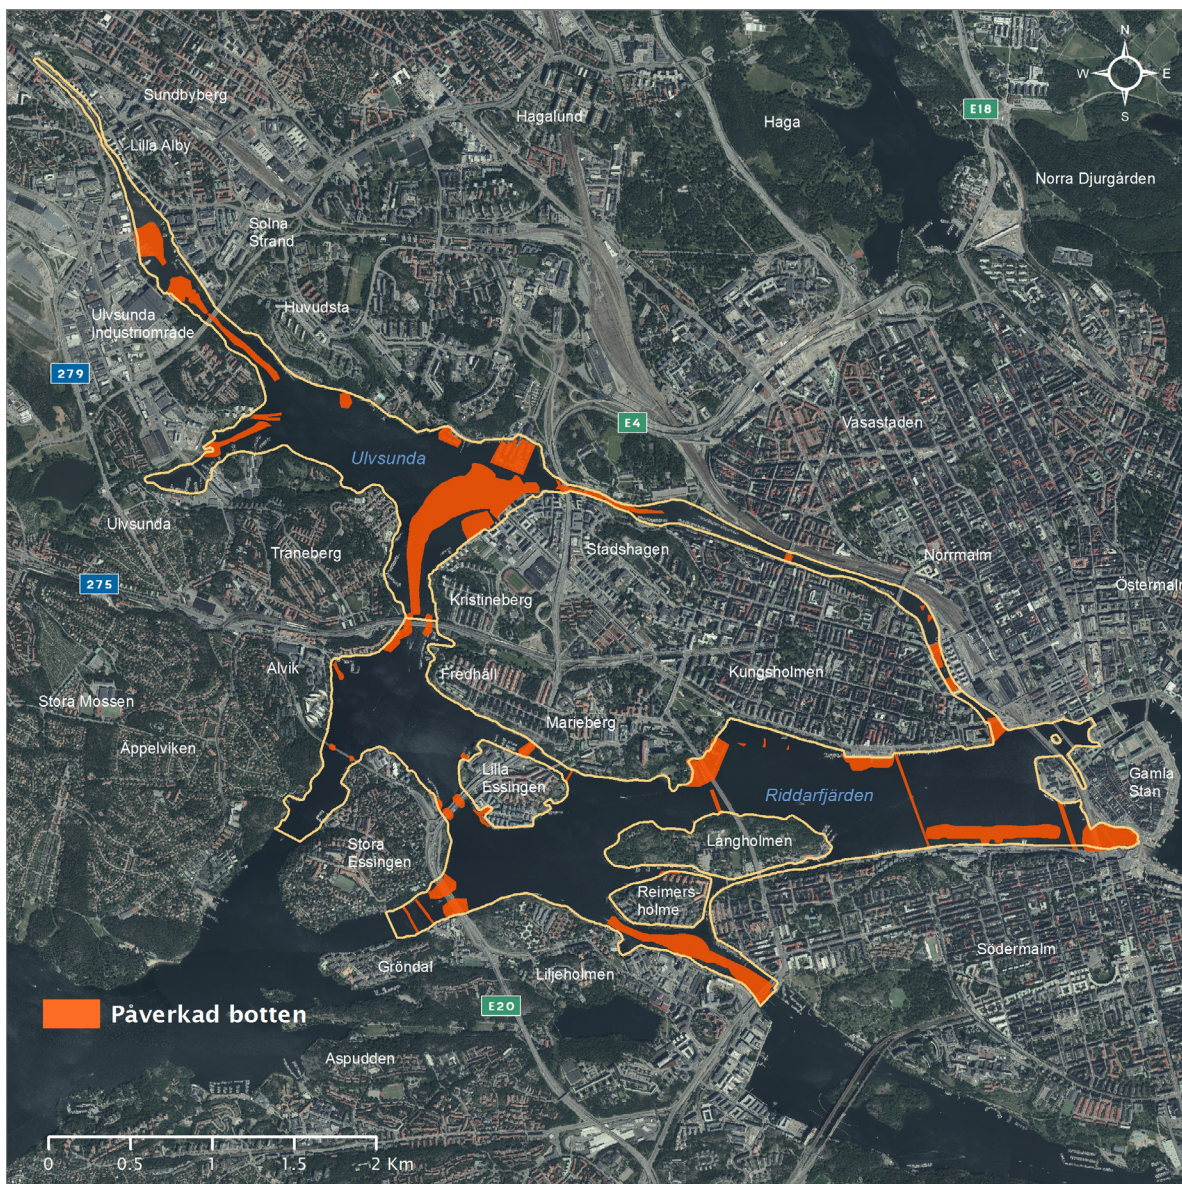
Karteringen av bottenarna visar att det finns synbara förändringar i deras hårdhet samt struktur (Figur 9). Exempelvis har stora mängder artificiella strukturer tillkommit i form av rörledningar, timmer, skrot, vrak och annat. Dessa strukturer bedöms gynna den biologiska mångfalden genom ökad mängd och variationsrikedom av substratytta att fästa på för smådjur, samt ökad tillgång till gömsle för fisk och kräfter mm.

Figur 9. Bottenytor i Ulvsundsjön och Riddarfjärden som identifierats vara påverkade med avseende på bottensubstratets kornstorleksammansättning. Kartan är upprättad efter den bottenkartering som Clinton Marine Survey gjort inom uppdraget.

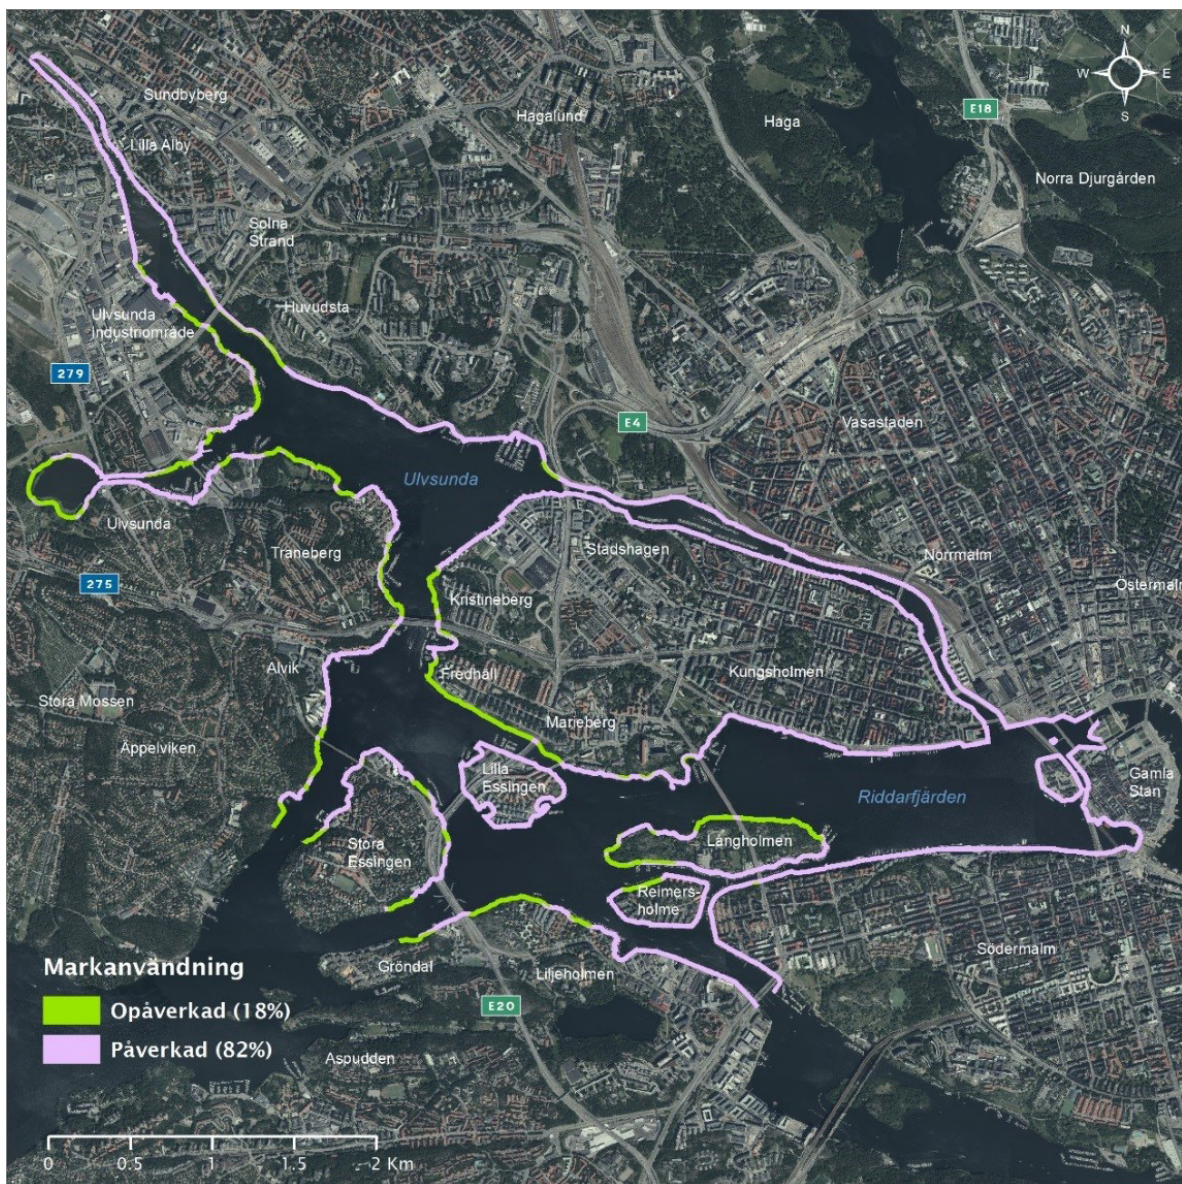
Figur 10. Artificiell mark inom närområdet till Riddarfjärden, Ulvsundasjön och Lillsjön. Med närområde avses 30 meter från stranden. 82 procent av vattenförekomsternas närområde är idag påverkad.

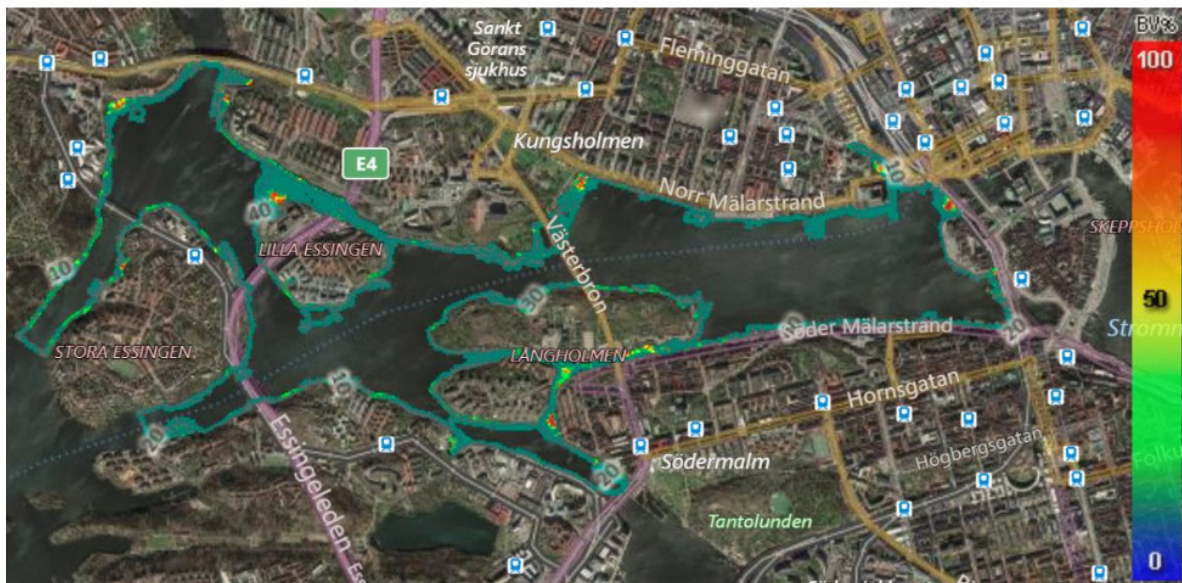
En inventering av bottenvegetation med hjälp av ekolod visade att bottenarna är i liten grad beväxna av vegetation (Figur 14). Författarna anser att orsaken till detta är att merparten av de strandnära bottenarna är branta och inte erbjuder någon lämplig miljö för högväxt undervattensvegetation. Man menar även att förutsättningarna för bottenvegetation ytterligare försämras till följd av omfattande mänsklig påverkan.

Figur 14. Färggranna områden i rött, gult och ljusgrönt visar undervattensvegetationens utbredning och biovolym (%). Biovolym (BV) anges som den andel av vattenpelaren som tas upp av vattenvegetation (rött=100 %, gult=50 %, blått=0 %). Figuren är hämtad från Lindqvist & Gustafsson 2017.

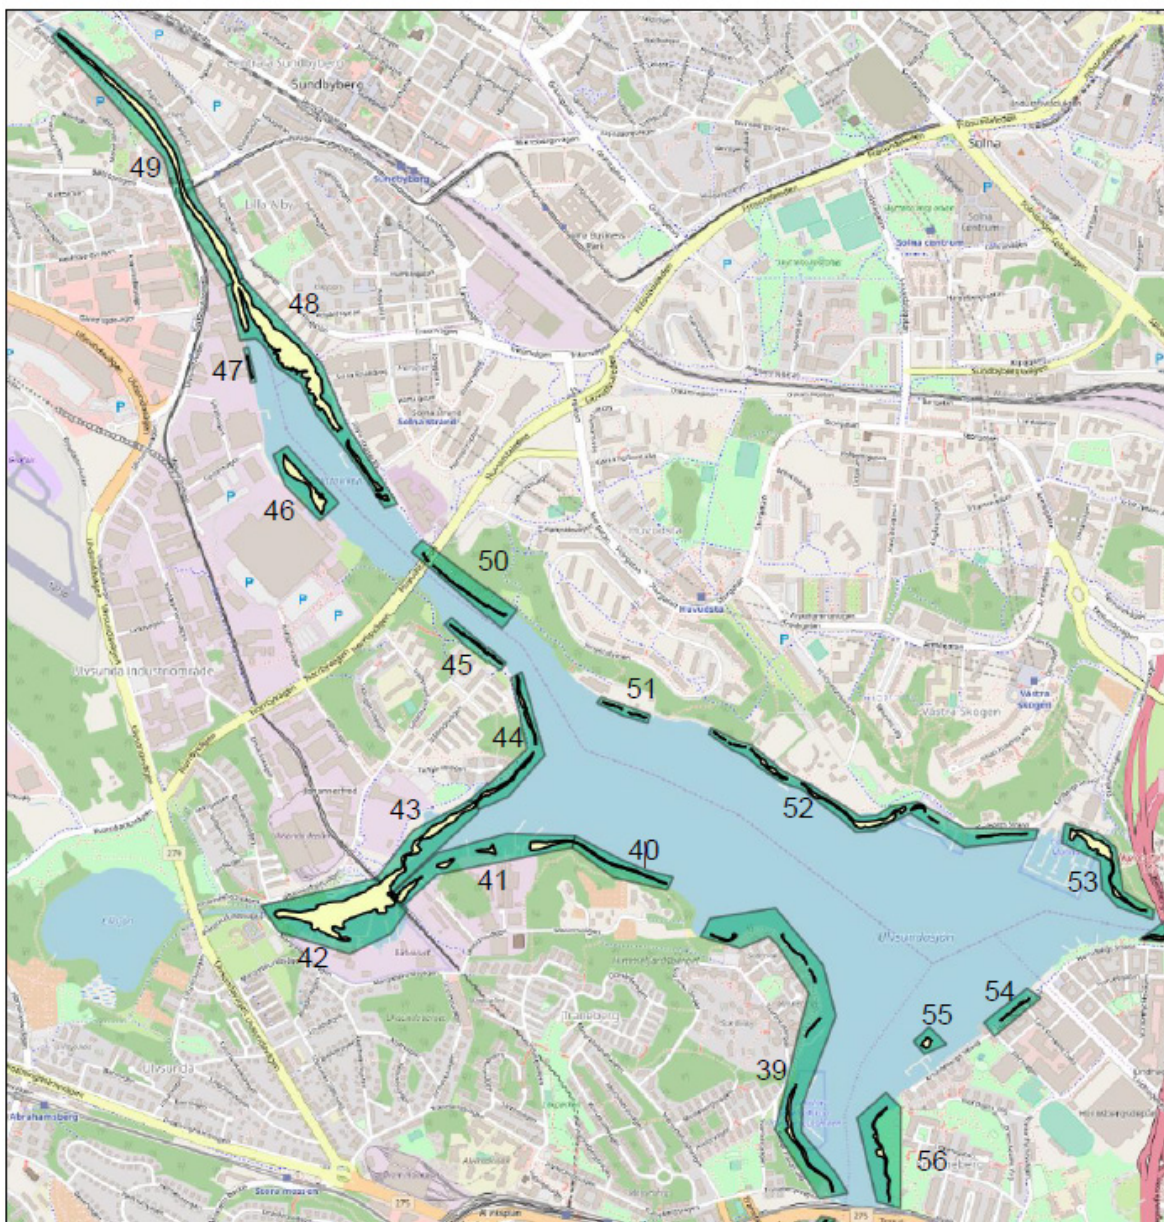
Figur 15. Grunda vattenområden i Ulvsundasjön (gula polygoner) och områdesindelning 39–56 (gröna områden). Numreringen refererar till områden som redovisas i Bilaga 3.

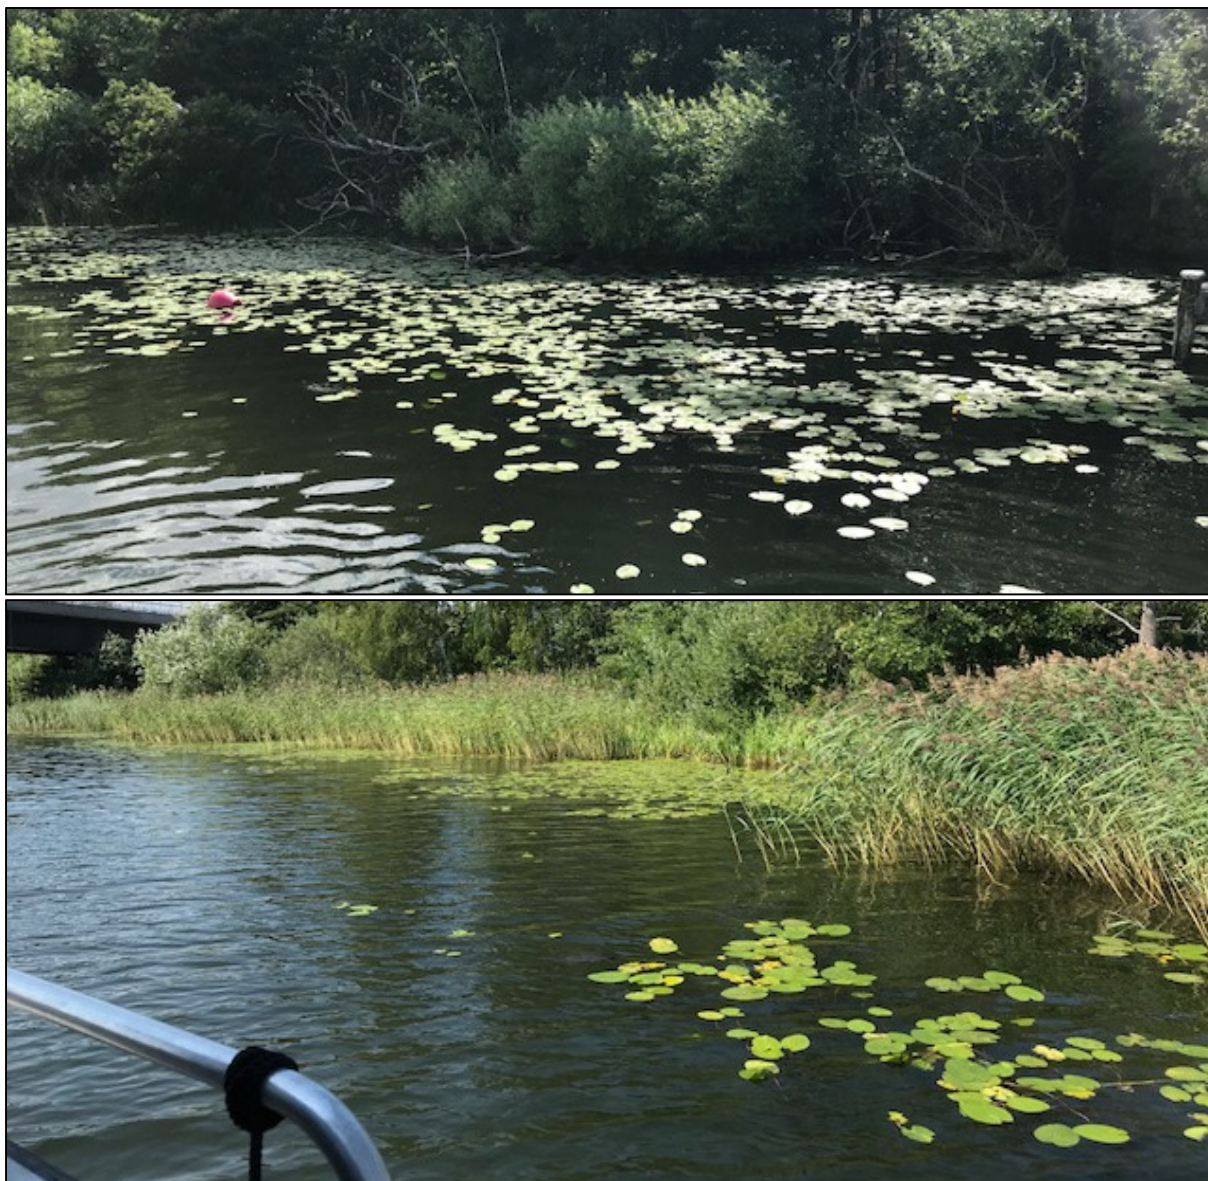
Figur 3. Exempel på områden med tät vegetation i västra Ulvsundasjön den 18:e juli 2018.

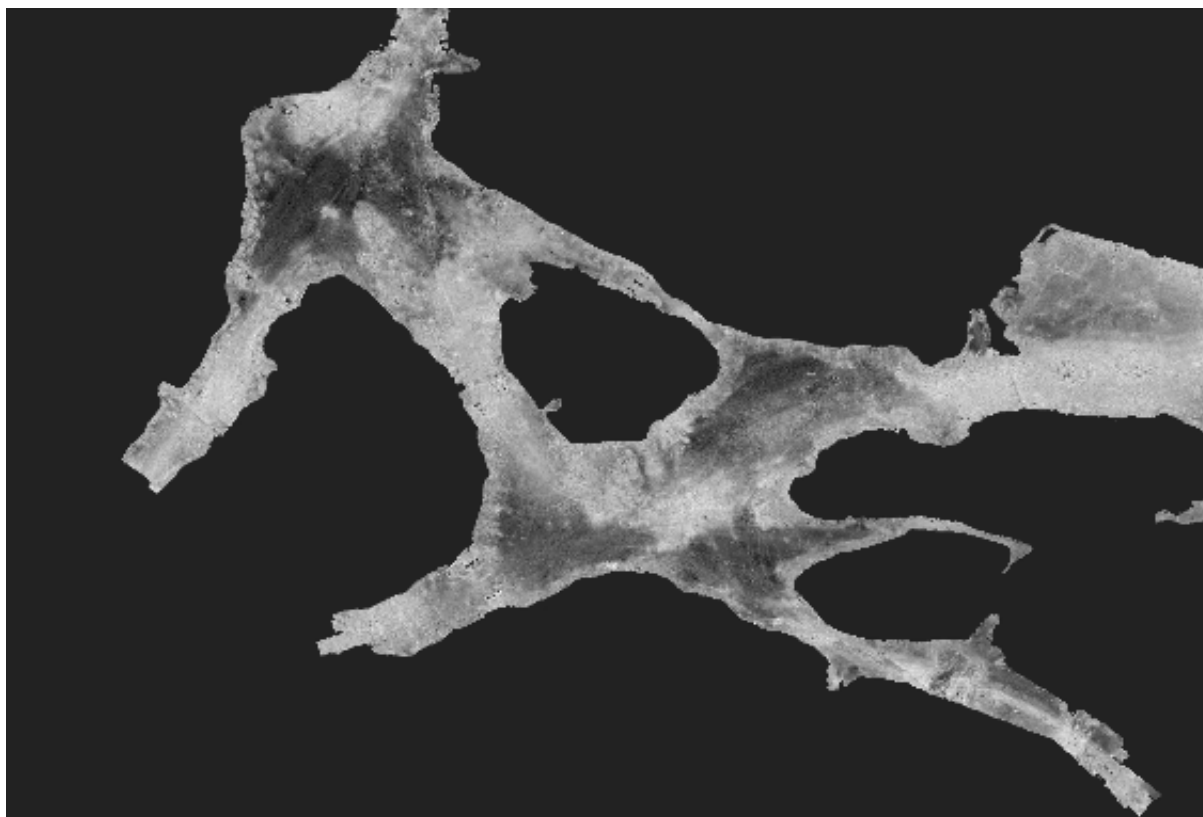
Västra Riddarfjärdens djupare områden kännetecknas av mjukare sediment än övriga ytor (Figur 8). Stråk av hårdare sediment förekommer dock inom djupområdena. Generellt präglas slänterna i området av berg i dagen. Utmed Pålsundets slänter hittas den största koncentrationen av block. Enskilda block återfinns dock utmed hela strandlinjen. I sundet mellan Riddarfjärden och Årstaviken kan ripplar (flödesinducerade sandvågor) identifieras utifrån den batymetriska terrängmodellen, något som indikerar sandiga sediment i områden med strömmande vatten.

Figur 8. Översiktspild över backscatter-intensiteten i Riddarfjärden västra.

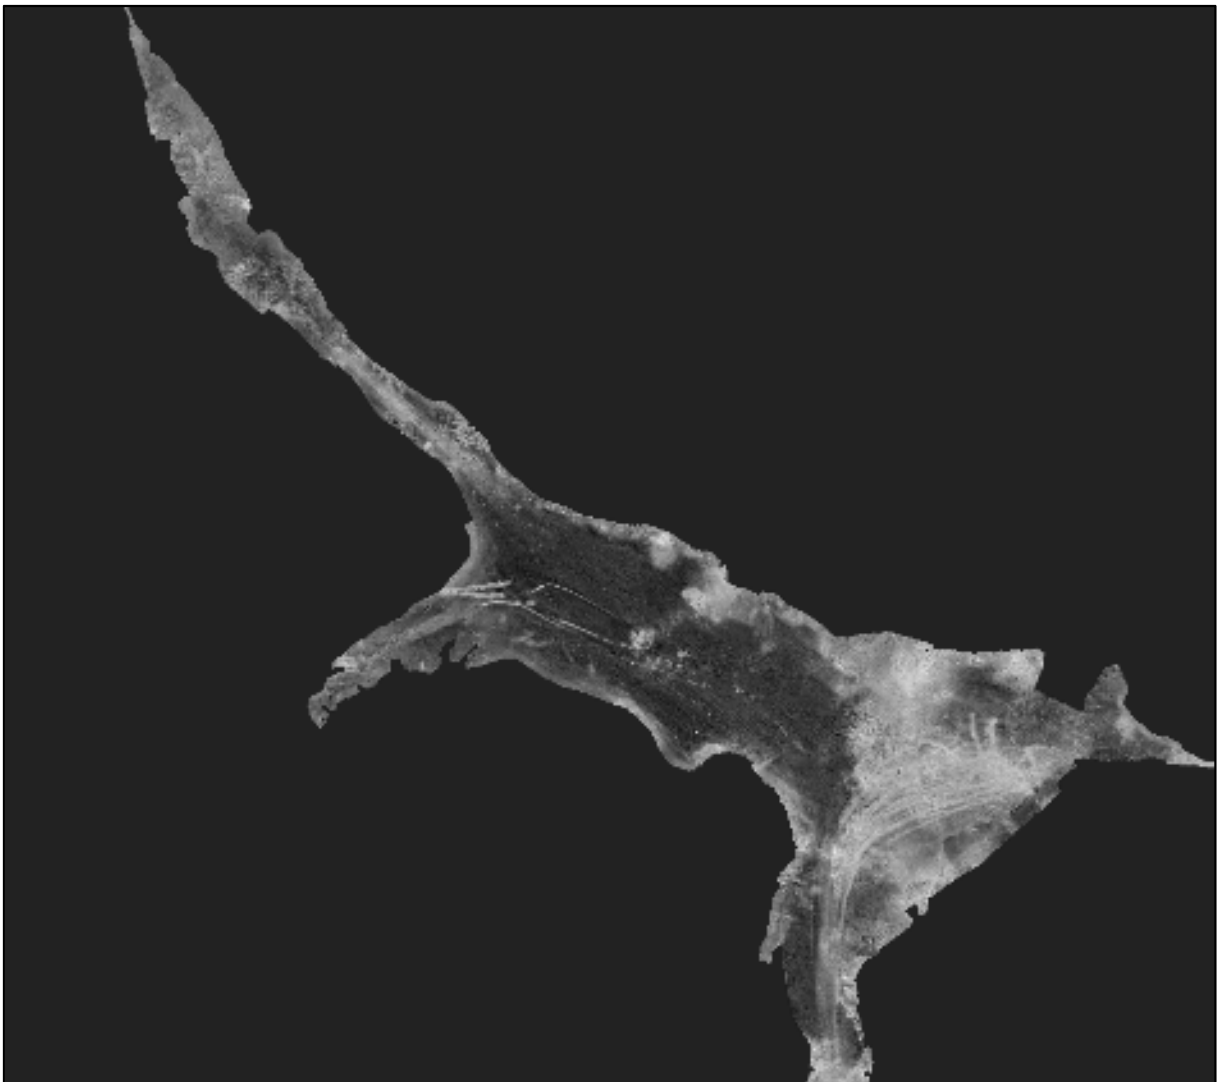
De djupa centrala delarna av Ulvsundasjön kännetecknas av mjuka sediment med förekomst av fläckvisa hårdare ytor (Figur 11). Hårdheten i sedimenten ökar med minskande djupgradient och utmed slänterna återfinns även här exponerad berggrund, främst i området södra delar. I anslutning till Hornsbergsstrand, i områdets östra delar, framträder tydliga smala stråk med hårdare bottensubstrat. Individuella block återfinns även i Ulvsundasjön, där de primärt är kopplade till slänterna. Samma typ av kraterlika sänkor (ev. Pockmarks) som i östra Riddarfjärden syns även i östra Ulvsundasjön.

Figur 11. Översiktsbild över backscatter-intensiteten i Ulvsundasjön.

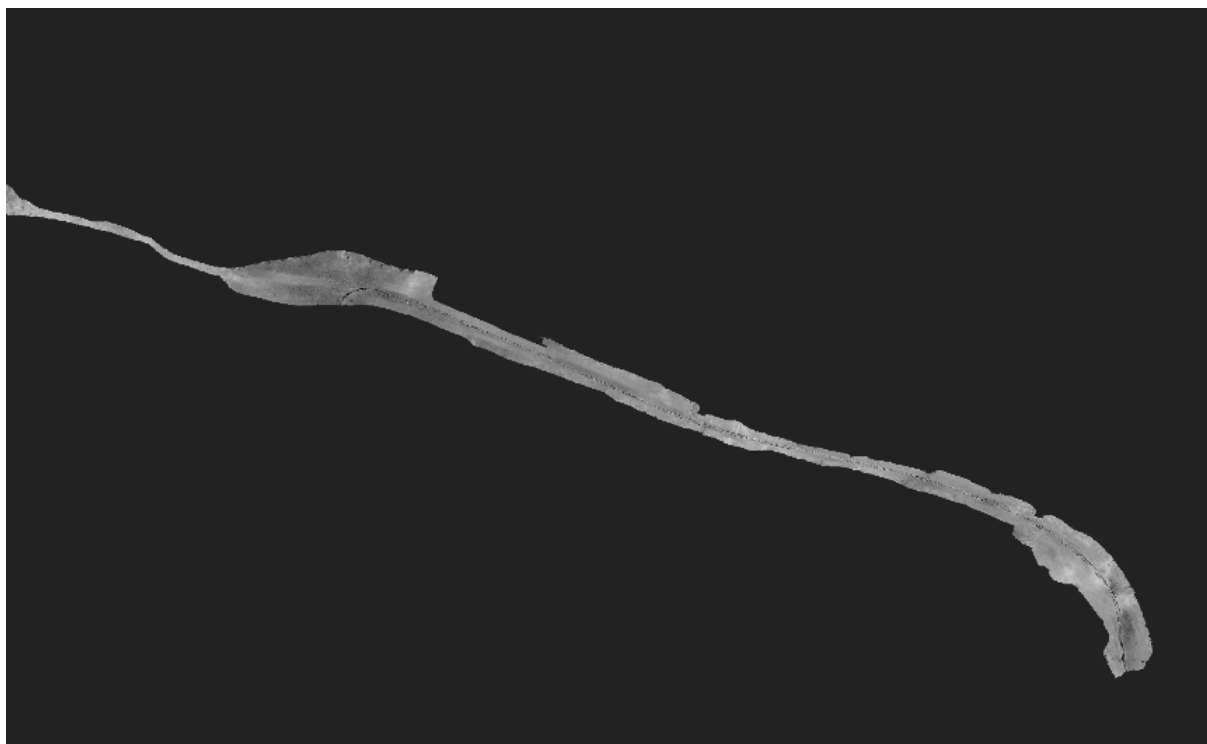
Karlbergskanalen har en relativt flack botten med homogena sediment (Figur 14) och sträcker sig i öst-västlig riktning. Delar av slänterna utgörs av lodräta konstruerade hårdytor och genom kanalens östra delar löper två ledningar parallellt. Förändringar i sedimentens hårdhet kan identifieras i anslutning till de två utlopp som återfinns i områdets östra del.

Figur 14. Översiktsbild över backscatter-intensiteten i Karlbergskanalen.

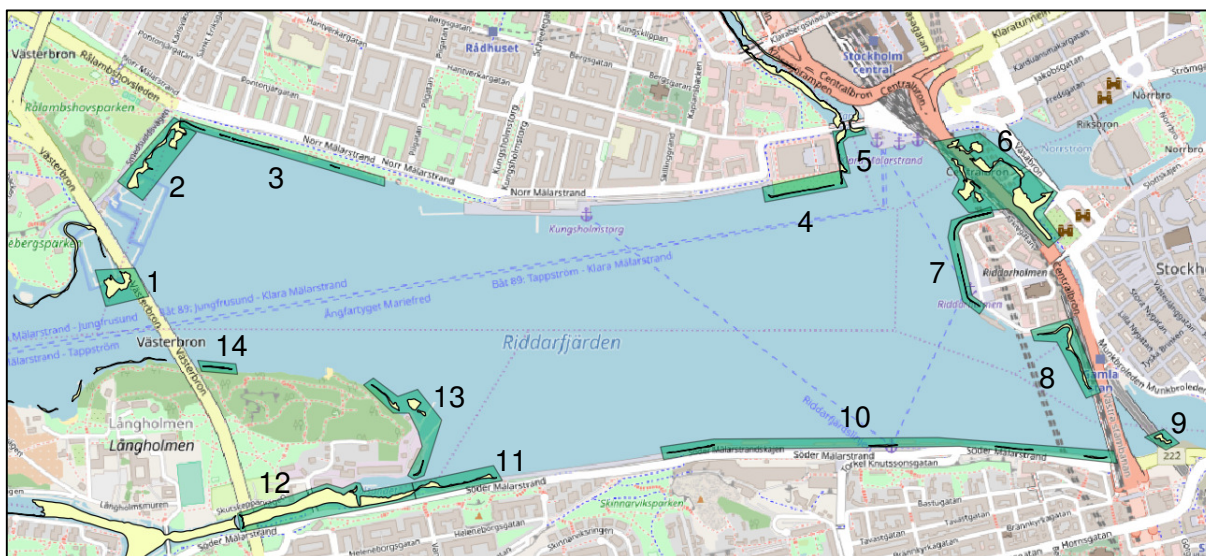
Den sammanvägda statusklassningen för östra Riddarfjärden är 2,2; vilket motsvarar statusen *Otillfredsställande*.

Figur 17. Grunda vattenområden i östra Riddarfjärden (gula polygoner) och områdesindelning 1-14 (gröna områden) utifrån vilka en individuell analys och statusbedömning görs.

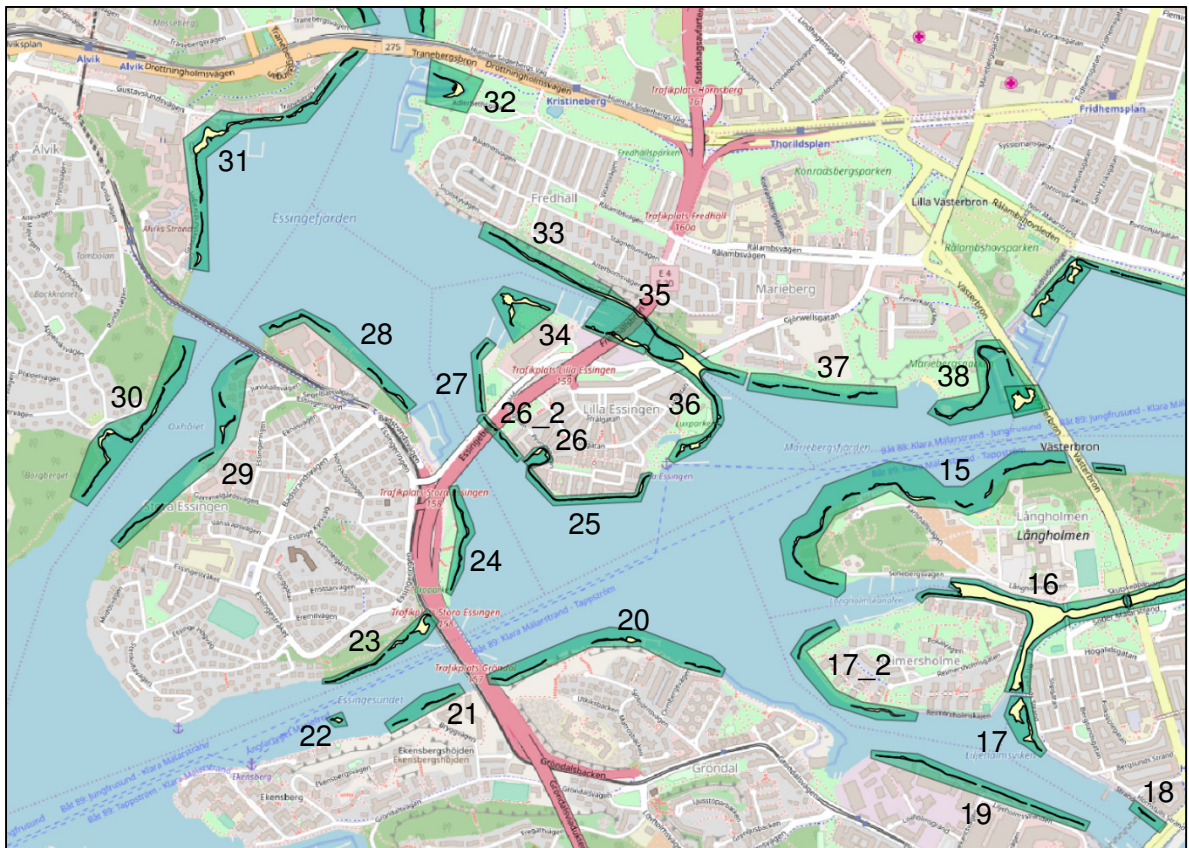
Den sammanvägda statusklassningen för västra Riddarfjärden är 2,7; vilket motsvarar statusen *Otillfredsställande*.

Figur 19. Grunda vattenområden i västra Riddarfjärden (gula polygoner) och områdesindelning 15-38 (gröna områden) utifrån vilka en individuell analys och statusbedömning görs.

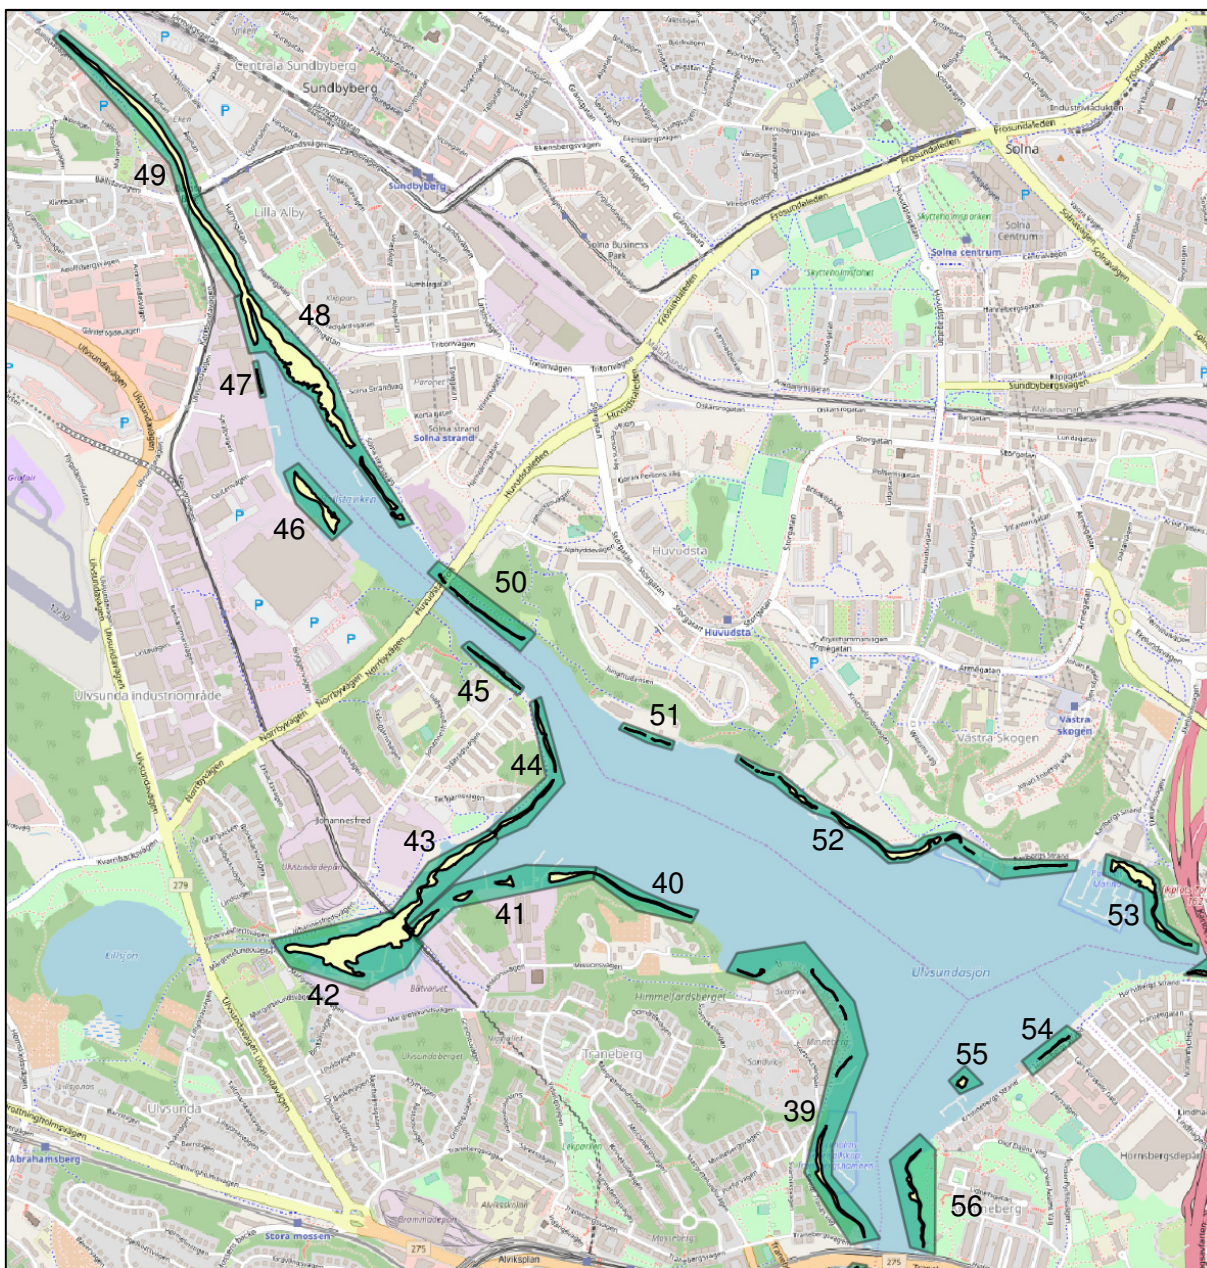
Den sammanvägda statusklassningen för Ulvsundasjön är 1,8; vilket motsvarar statusen *Dålig*.

Figur 21. Grunda vattenområden i Ulvsundasjön (gula polygoner) och områdesindelning 39-56 (gröna områden) utifrån vilka en individuell analys och statusbedömning görs.

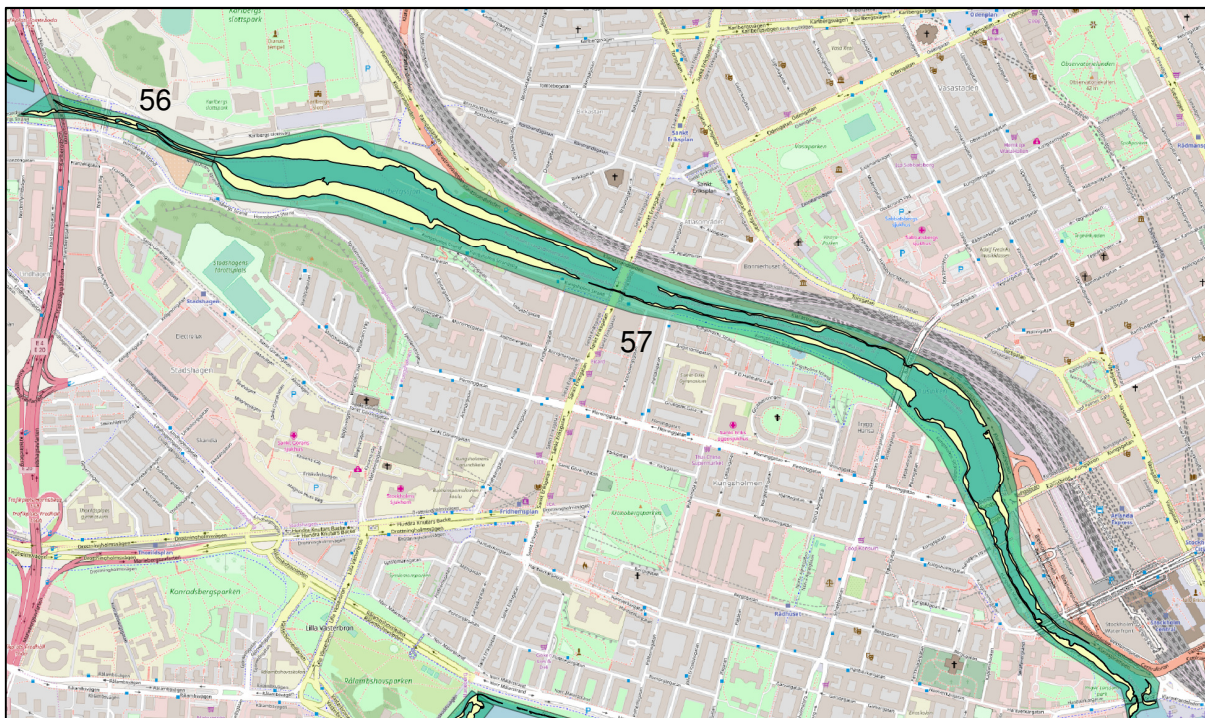
Den sammanvägda statusklassningen för Karlbergskanalen är 1; vilket motsvarar statusen *Dålig*.

Figur 29. Grunda vattenområden i Karlbergsskansen (gula polygoner) och områdesindelning 55-56 (gröna områden) utifrån vilka en individuell analys och statusbedömning görs.
