**Handlingstyp**  
Tjänsteskrivelse  
**Datum**  
2021-08-03

**Sida**  
1 (25)  
**Diarienummer**  
BNS-2021-302

**Mottagare**  
Byggnadsnämnden

## Tillsynsärende rörande olovligt markarbete

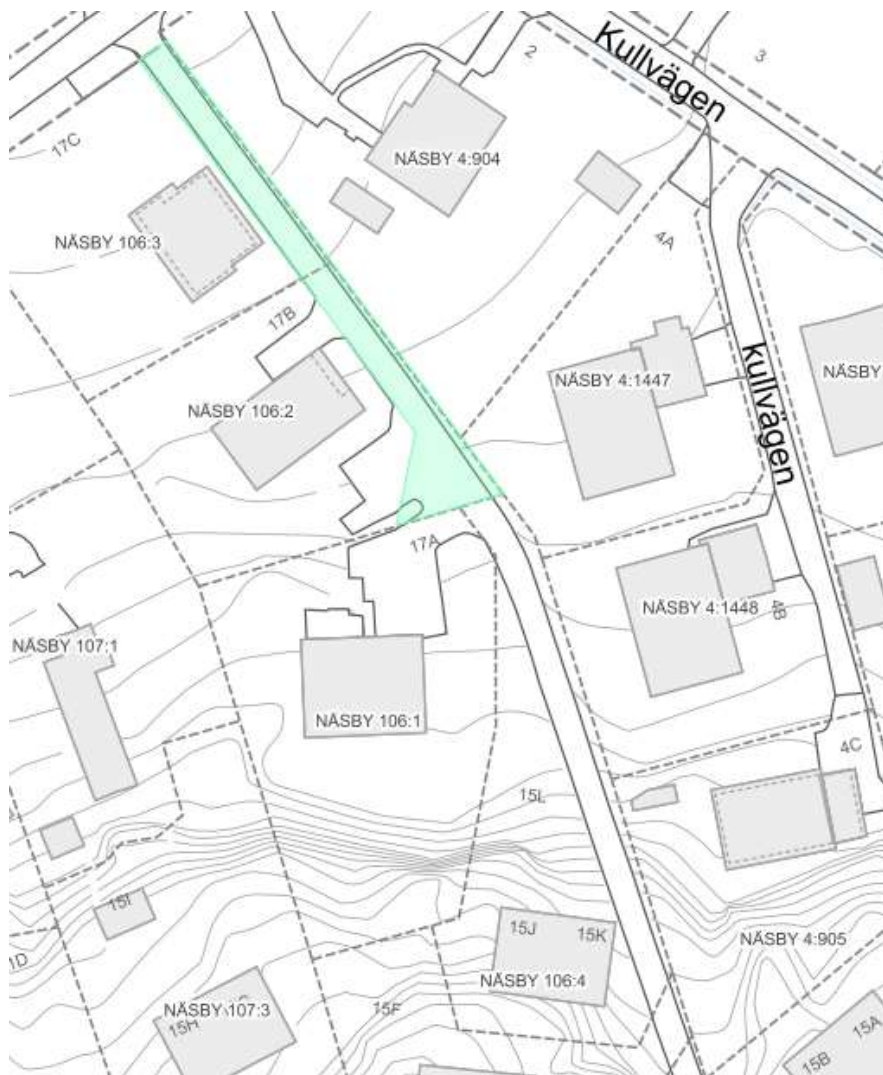
*Vägens norra och södra del. Gemensambetsanläggningen X är markerad med grönt.*

Vägen är, till skillnad från den väg som tidigare fanns på den norra delen, asfalterad och högre än den omgivande marken. Längs med vägen finns ett antal sandfångsbrunnar som är belägna i mitten av vägbanan.
