Riskbedömning Bergsslänter

Fasanvägen etapp 13, Brevikshalvön, Tyresö

2019-04-12

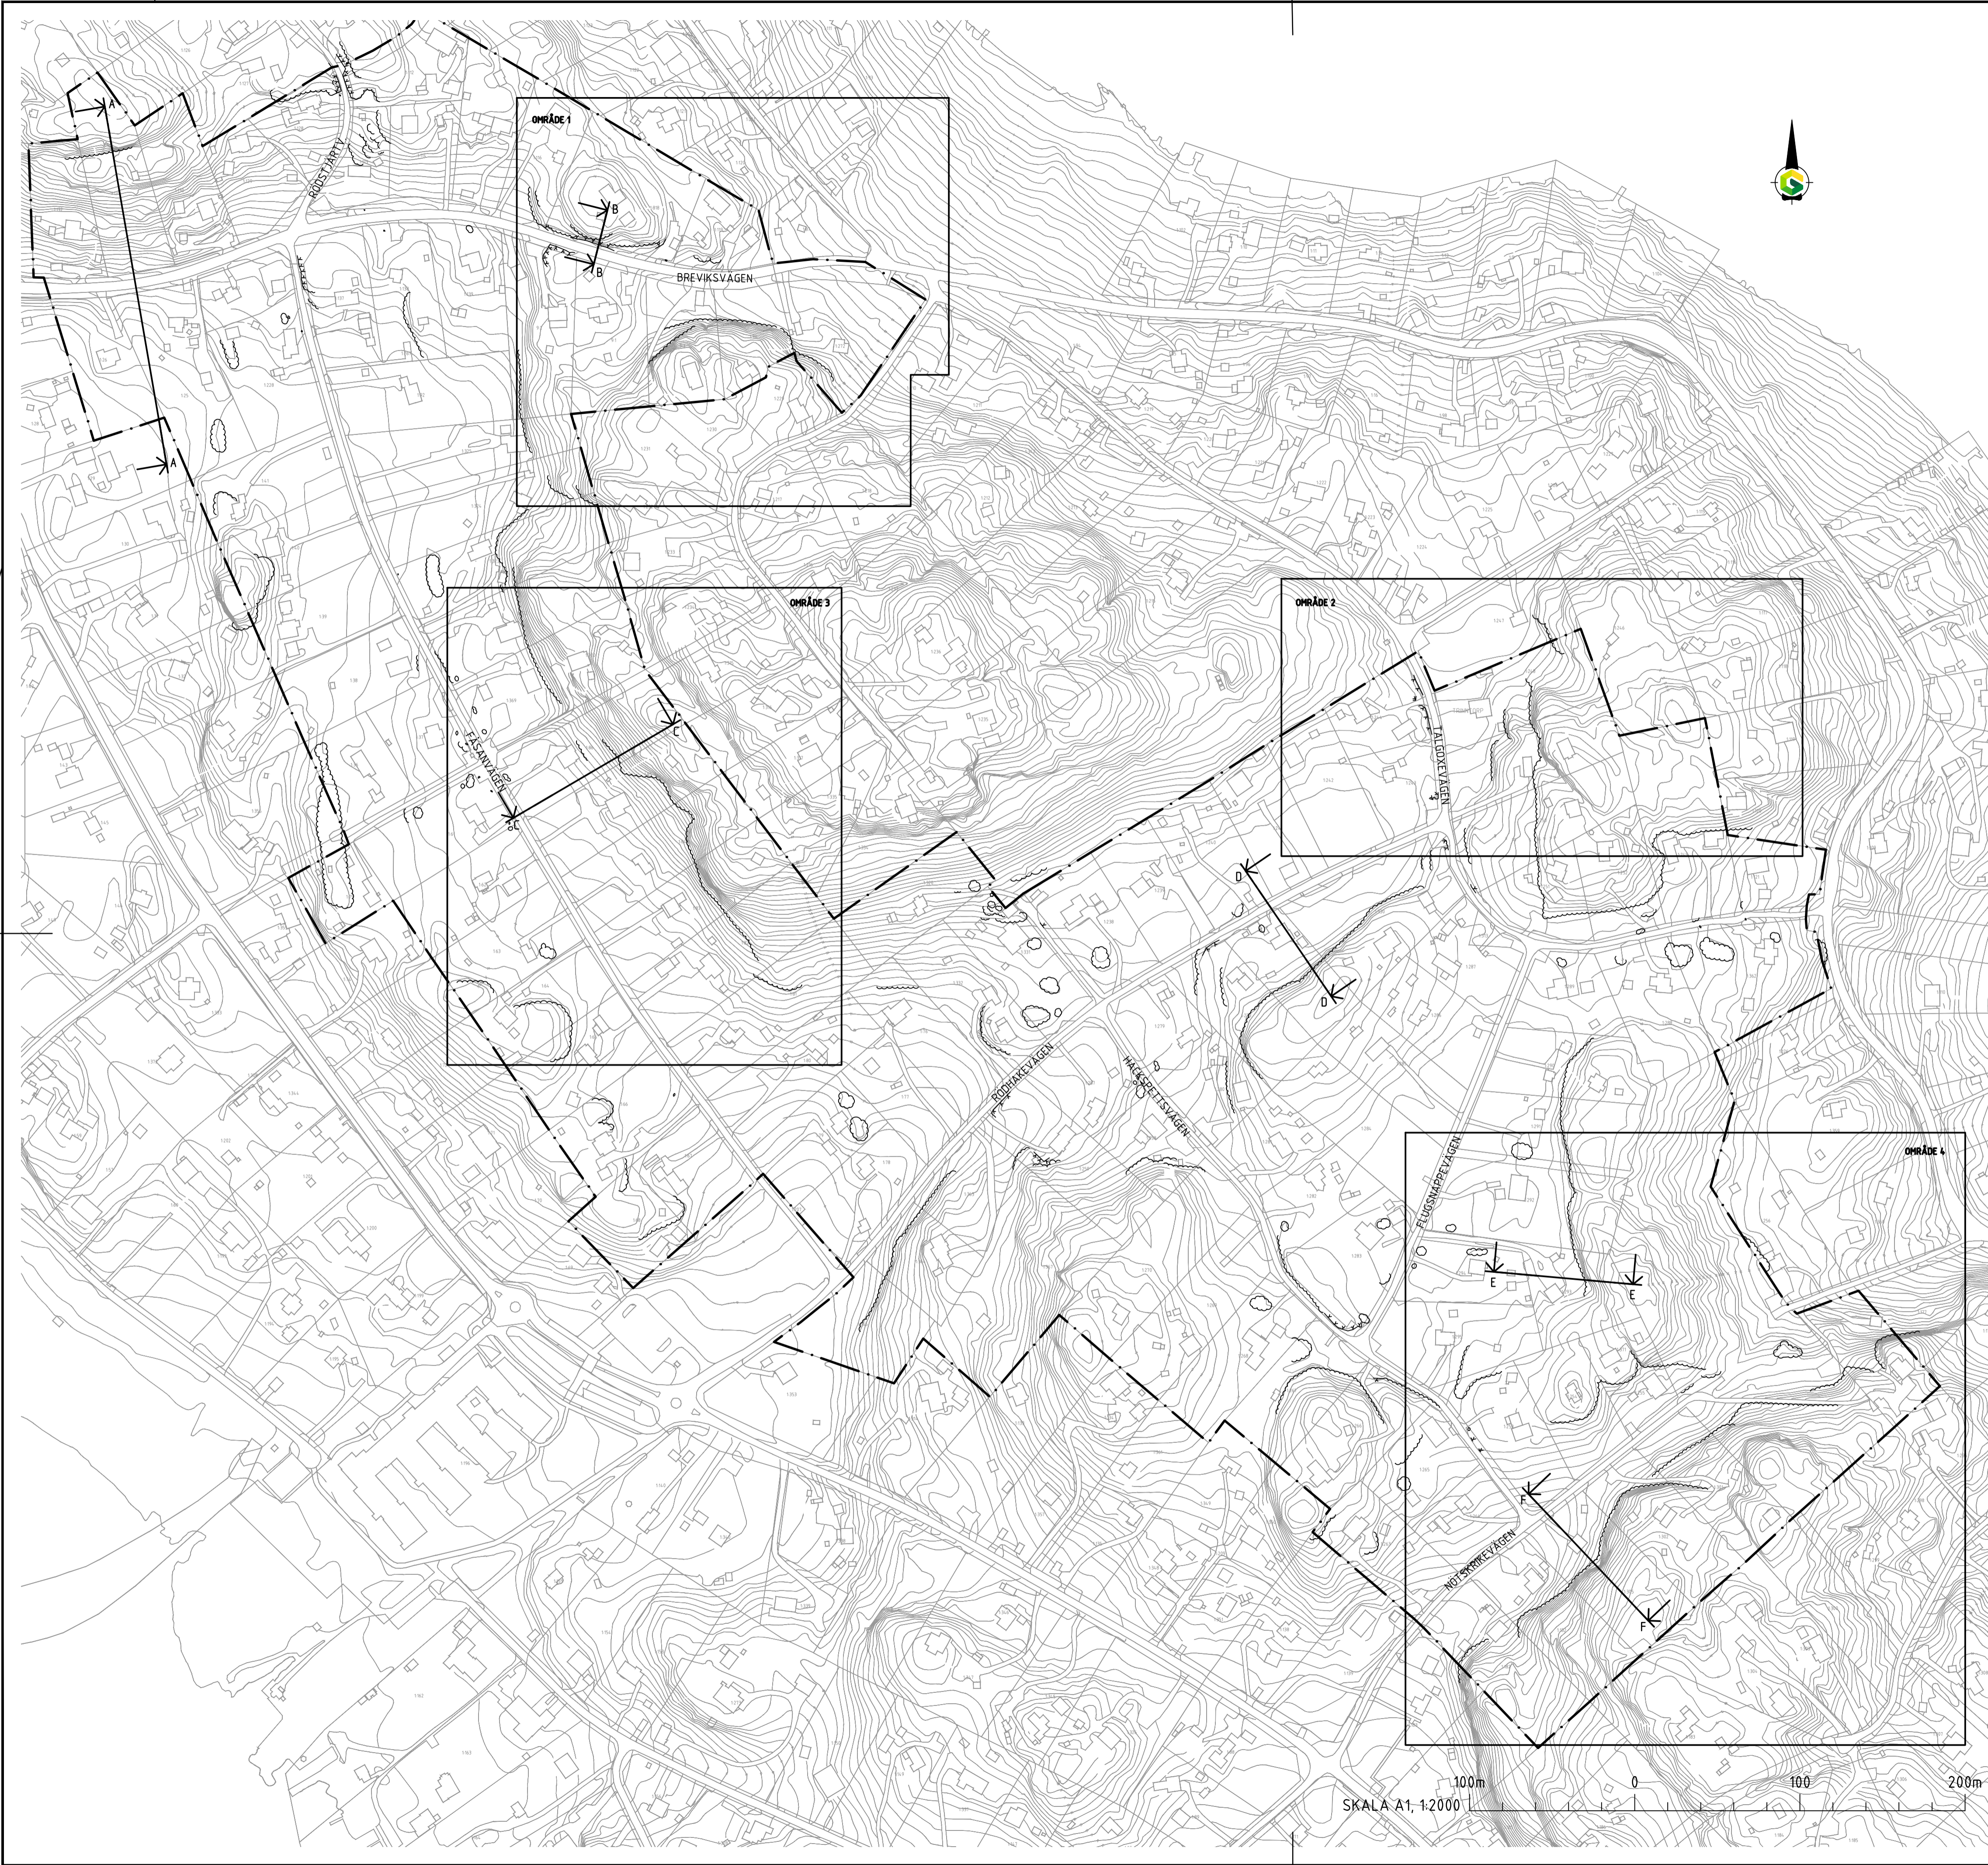
PROJEKT NR. 18112896 SKALA 1:2000 BILAGA B REV. -

TITEL
SEKTIONER FÖR STATISTISKA ANALYSER AV BLOCKUTFALL, ROCFFALL
FASANVÄGEN ETAPP 13
PLAN
