PM Bergteknik

innehållandes förslag till kontrollåtgärder avseende instabil bergsslant

Iterio – Bergfotens Förskola

Upprättad: 2022-09-23

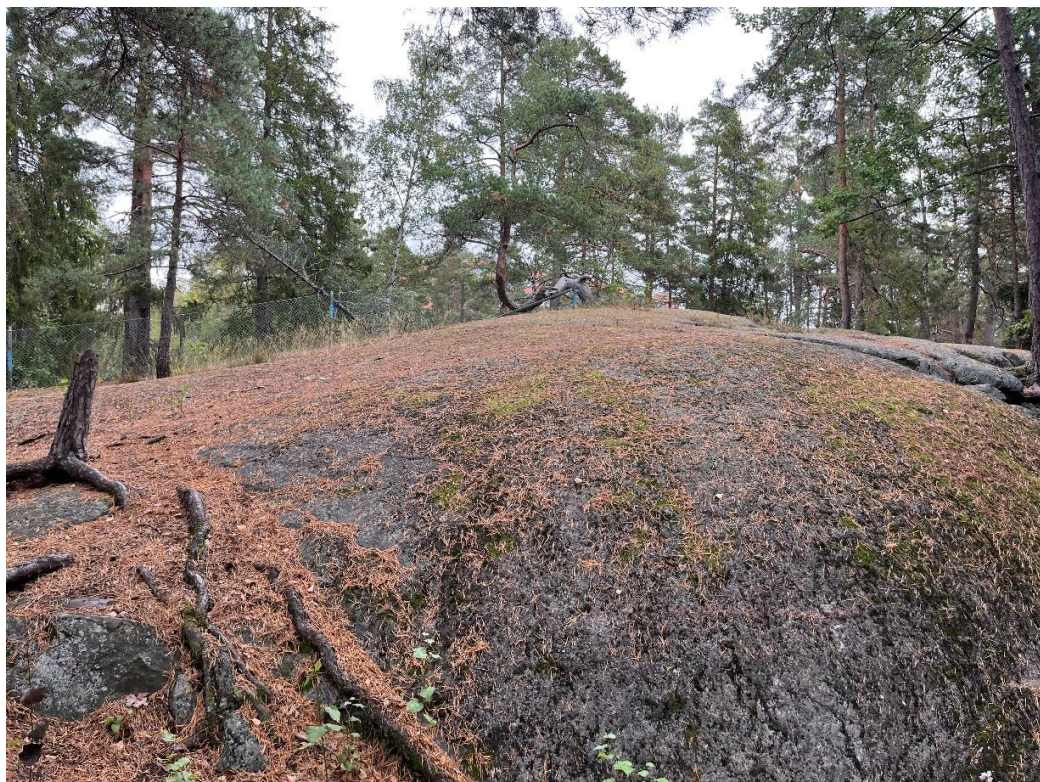
Bild 2: Berghäll

Berget i området har omformats och nötts ner i samband med den senaste inlandsisen som skapat mjukt formade hällar. I berg finns naturliga sprickor som historiskt uppstått av olika orsaker som bland annat den senaste istiden som främst utsatt berget för tryck och avlastning och därigenom spänningsomlagringar i berget. Detta har resulterat i att så kallade bankningsplan har bildats i den övre delen av bergmassan, sprickor som bland annat fyllts med jord, sten och sediment och som med tiden även har påverkats av rötter och annan vegetation.

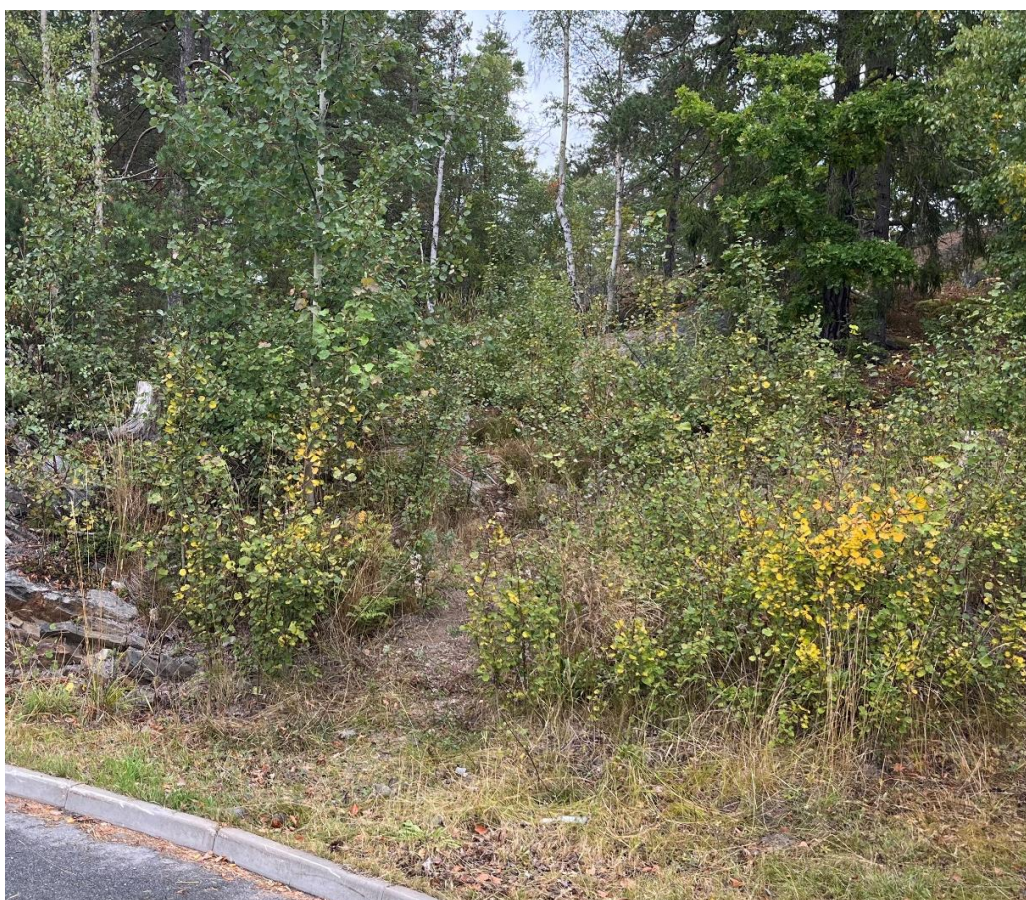
Bild 4: Framtida accessväg till området

Det är viktigt att skapa en miljö som är säker att vistas i speciellt när man vet att det är en skola och att barn och vuxna skall röra sig på berget.

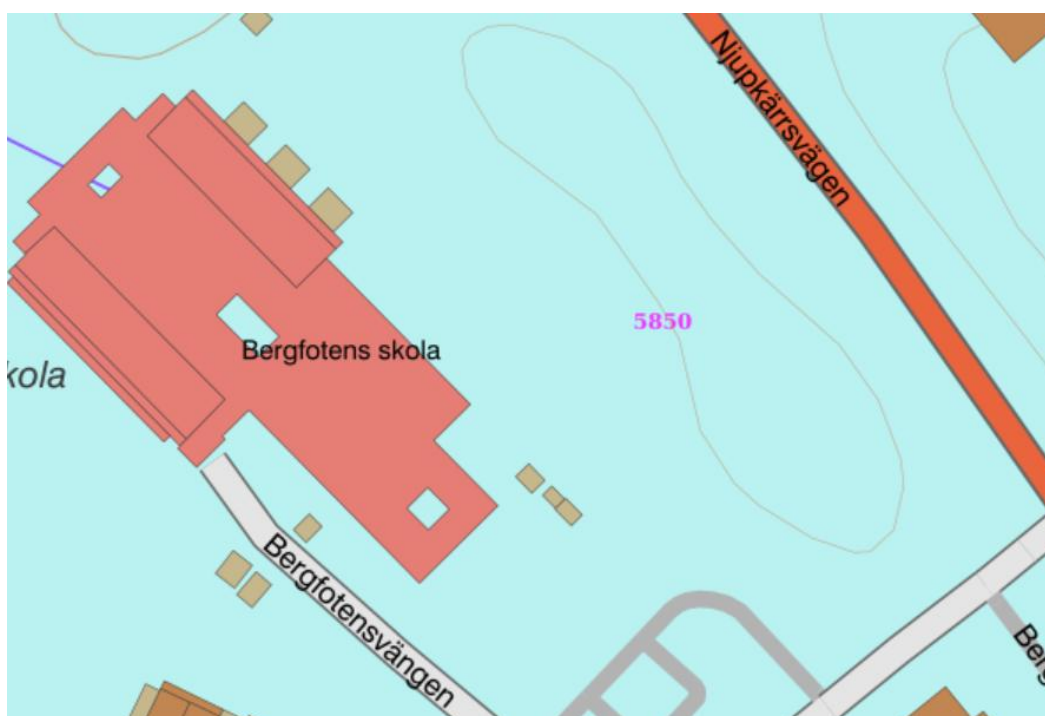
Bild 5: Bergarter i området (SGU).

Berggrunden består, enligt SGU's berggrundskarta, Svekokarelska orogenen, metamorf intrusiv- och ytbergart 1,92–1,87 miljarder år. En bergart med mörkgrå, väl hopläkt och lager av sorterade, kantiga korn av kvarts och fältspat jämte lager av en glimmersammansättning.

Metamorf bergart - ådergnejsstruktur; ådrad strukturå
