ANTIKVARISK FÖRUNDERSÖKNING

RUNDMARS GÅRD

Tyresö kommun, Södermanland

STATUSBESIKTNING

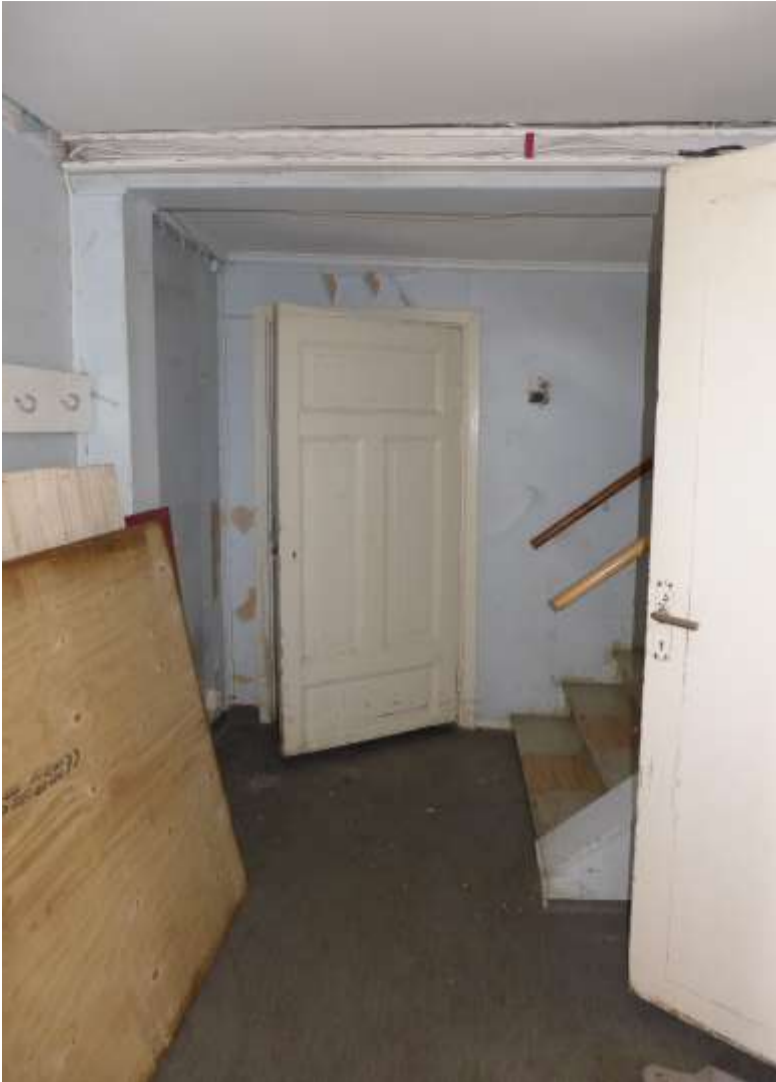
Rum 201 Hall. Spegeldörr mot rum 202, kapad i underkant och påbyggd i överkant. Trappa till övervåning med pålimmade mattor.

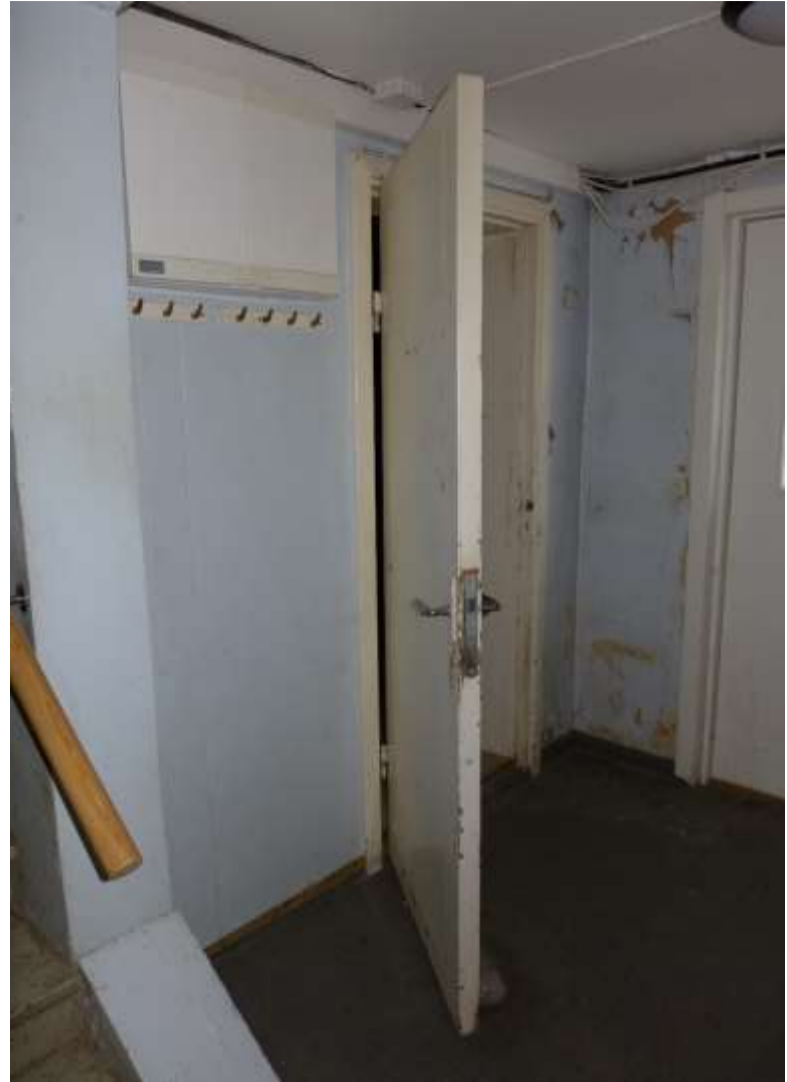
Bottenvåning. Hall 201. Dörr mot 204 kök. Elcentral. Löst kablage. Sliten dörr. Väggar med färgbortfall.

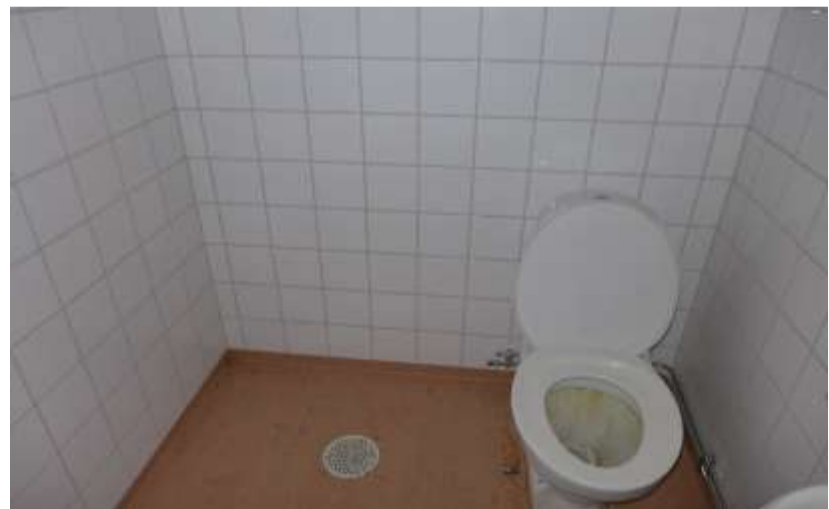
Rum 205 WC Tvättstuga. Losskopplade rör. WC-stol med missfärgad skål.

ÖVRIGT	WC stol. Snålspolande. Nyare än övrig inredning.		Missfärgad skål.	II	Skulle kunna rengöras och återanvändas.
	Duschväggar. Vitbelagd metall och frostat glas.		Inga synliga fel.	II	Något omodern modell men skulle kunna återanvändas.
	Tvättställ. Nyare än 80-tal.		Inga synliga fel.	II	Skulle kunna rengöras och återanvändas.
	Badrumsskåp. Furu. 80 tal.		Nött och spår av vattendroppar.	II	Byts mot ny.
	Fast hylla av furu.		Inga synliga fel.	II	Byts mot ny

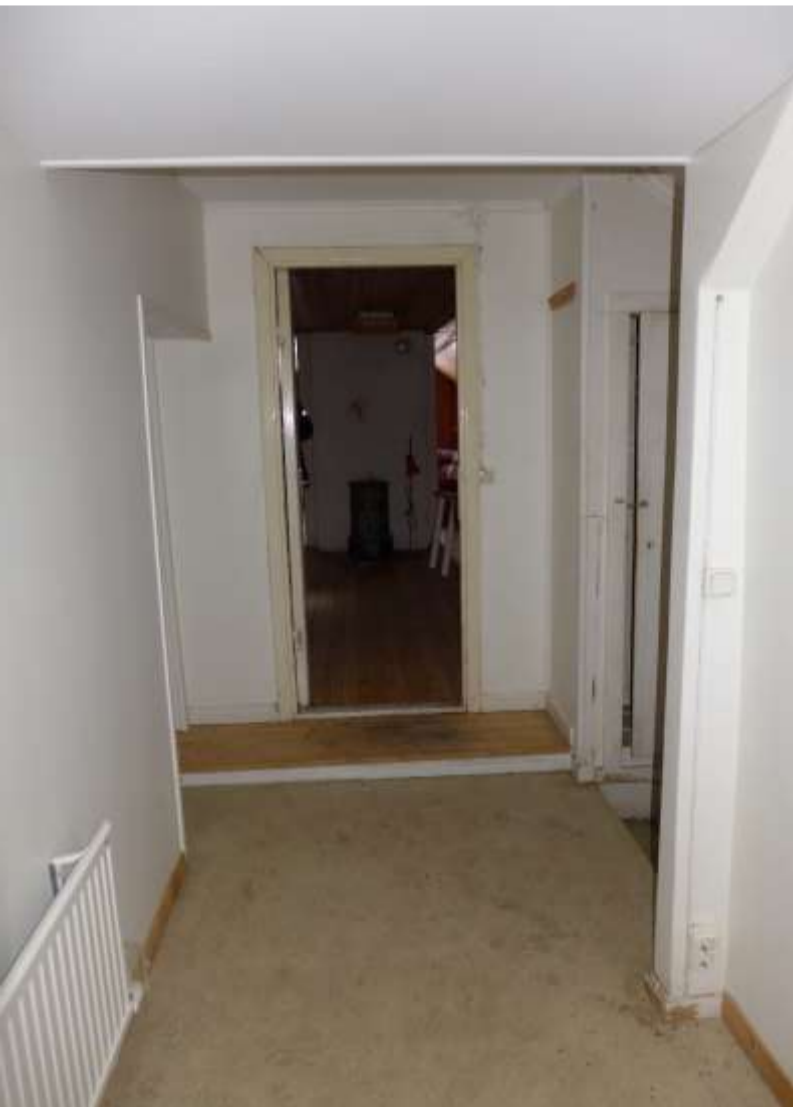
Rum 301 Hall. Vy mot trappa och rum 304. Del med lackat trägolv som är smutsigt och nött.

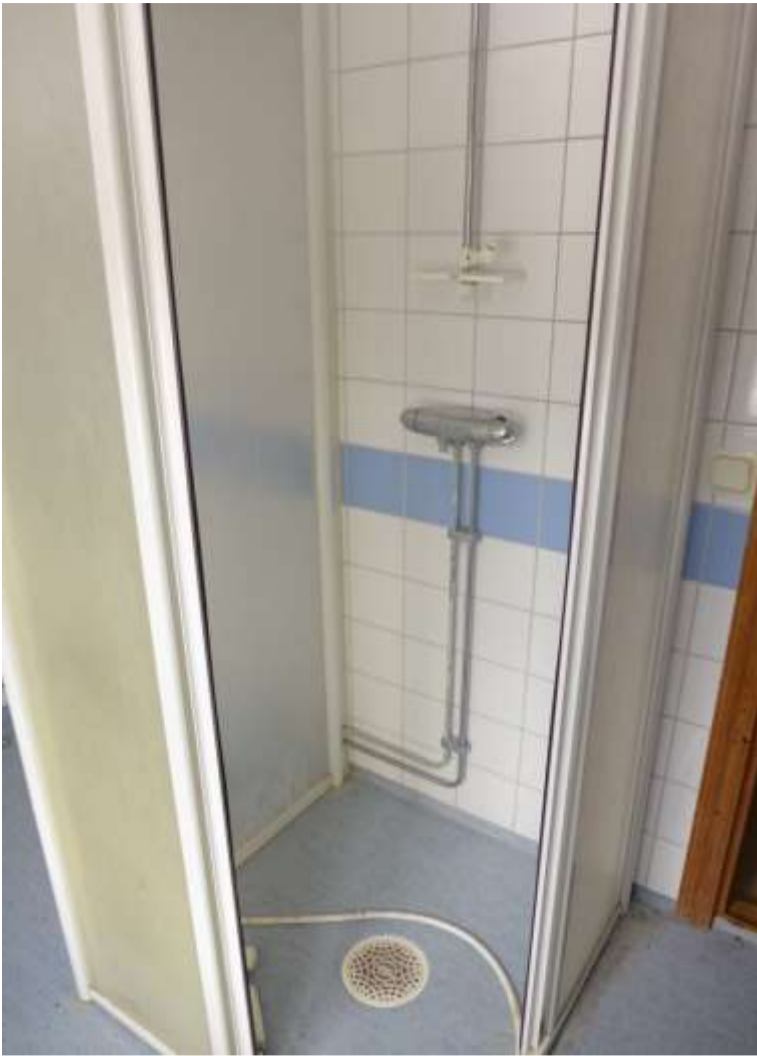
Rum 303 Badrum. Duschkabin
