Till
Trafiknämnden
2021-06-17

Ny beläggning, Sergels torg. Inriktningsbeslut

Trafikkontoret
Infrastruktur

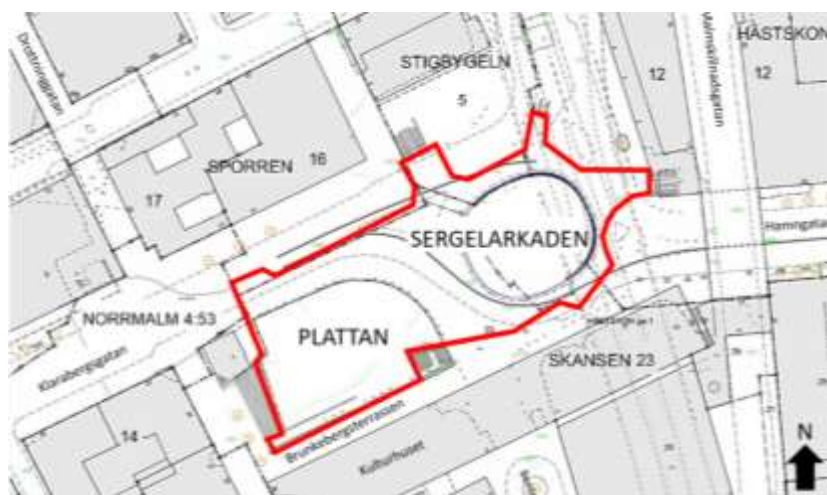
Figur 2. Projektområdet är markerat i rött och omfattar Sergels torgs nedre nivå inklusive rampen längs med Brunkebergsterrassen.

Projektområdet omfattar Sergels torgs nedre nivå bestående av Plattan och Sergelarkaden, samt rampen längs med Brunkebergsterrassen, se Figur 2.

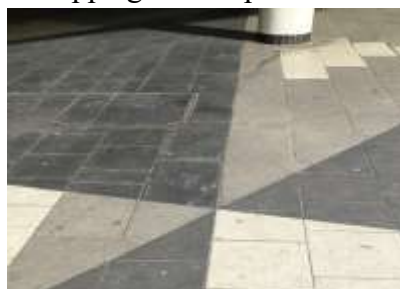
Figur 3. En variation av plattor i olika färger och former (Tyréns, 2020)

Dagens beläggning kan på nära håll upplevas som ett brokigt inslag i gatumiljön. På långt håll går trianglarna enkelt att urskilja och kontrasterna mellan de svarta och vita plattorna är visuellt tillfredsställande. Från nära håll syns dock att beläggningsen är sliten och har lappats och lagats i omgångar. Originalplattor har till stor del bytts ut mot antingen kvadratiska betongplattor om 350 x 350 mm eller mot asfalt, se Figur 3-6. Originalplattorna har en rektangulär form om 700 x 350 mm och består av betong med ett topplager av slipad ballast i vit respektive svart natursten.

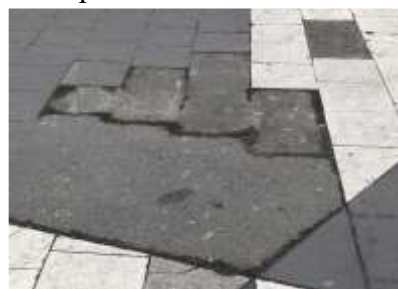
Figur 4. Plattor har ersatts med asfalt (Tyréns, 2020)

Till följd av torgets varierande uppbyggnad föreligger stor risk att skada underliggande markvärmeslingor vid byte av plattor. Detta på grund av slingornas oförutsägbara djup och de mellanliggande lagrens skiftande material. För att inte skada markvärmeslingorna har trasiga plattor i vissa fall ersatts med asfalt.

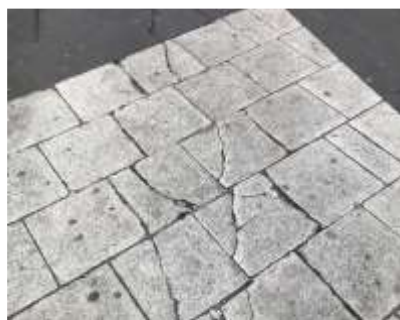
Figur 5. Spruckna plattor (Tyréns, 2020)

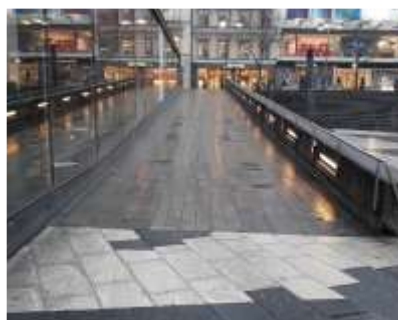
Figur 6. Ramp ner till Plattan (fsk, 2018)

Ytan på Plattan och Sergelarkaden är avsedd för gående. Cyklister förekommer generellt inte och allmän fordonstrafik är förbjuden. Utryckningsfordon är dock tillåtna och utrymningsvägen består av rampen längs med Brunkebergsterrassen från Drottninggatan ner till Plattan.

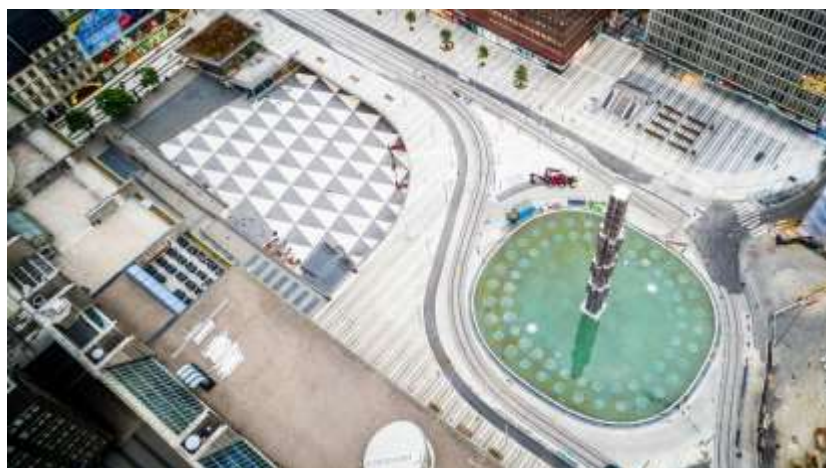
Figur 3 Översikt Sergels torg och Klarabergsgatan med svartvit markbeläggning (Skanska, 2021)

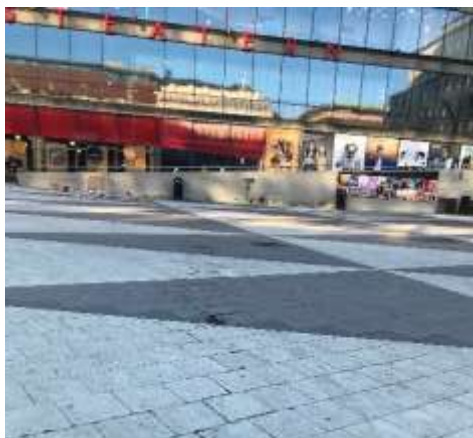
Figur 8. Betongplattor i standardutförande
(trafikkontoret, 2020)

- Betongplattor i standardutförande

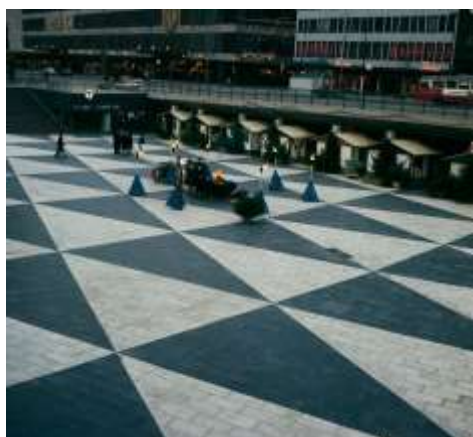
Figur 9. Specialframtagna betongplattor
(Gram, 1968)

- Specialframtagna betongplattor

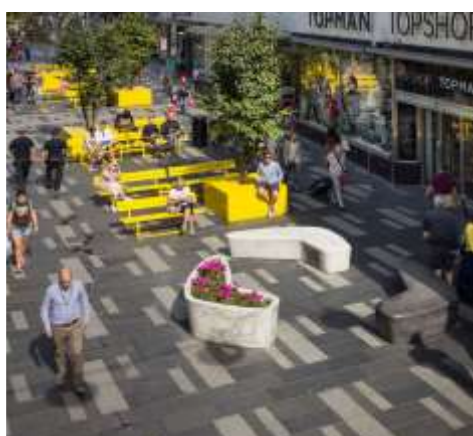
Figur 10. Naturstensplattor (Tyréns, 2020)

- Naturstensplattor

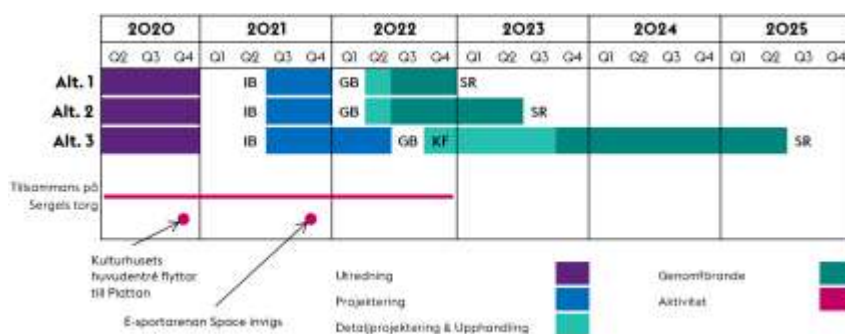
Figur 11: Preliminär tidplan för de tre utredda alternativen. Alternativ 1: Byte av skadade plattor. Alternativ 2: Byte av samtliga plattor. Alternativ 3: Byte av samtliga plattor, markvärmeslingor samt tätskikt. Översiktlig tidplan för genomförandefasen är framtagna av Projektleddningsbyrån.

För alternativ 3 planeras systemhandlingsprojekteringen att starta efter godkänt inriktningsbeslut och pågå under år 2021-2022. Ett genomförandebeslut planeras till sommaren år 2022 och byggstart sker preliminärt till hösten år 2023. Projektet förväntas kunna slutredovisas till hösten år 2025.
