## PM Geoteknik

Vård- och omsorgsboende Strand, Tyresö kommun

Uppdragsnummer: 7281

### PROGRAM- OCH PLANSKEDE

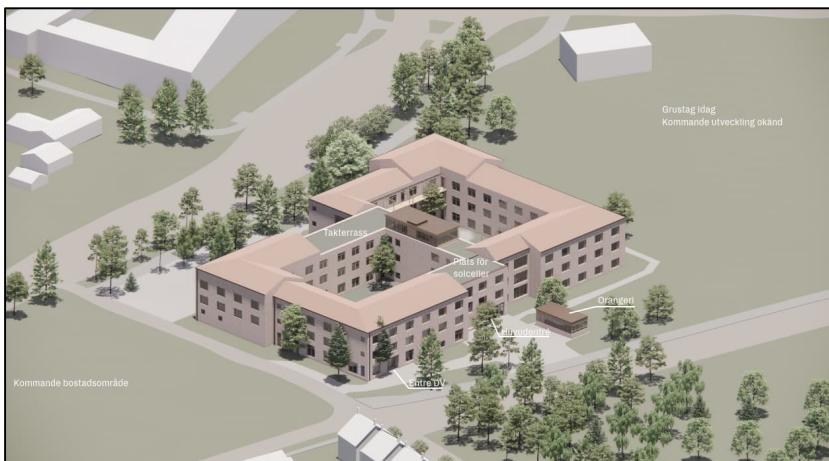
Figur 4 Planerad bebyggelse.

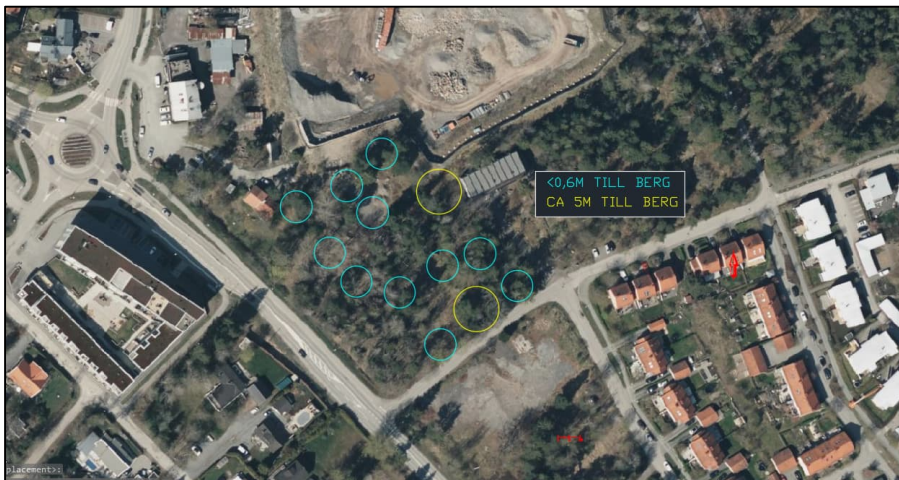
Figur 5 Ungefärlig bedömd lokalisering av lersvackor från utförd geoteknisk undersökning. Vid gula cirklar ökar jorddjupen upp till ca 5m. I mitten av cyanfärgade cirklar påträffas berg som djupast 0,6m under befintlig marknivå.

Inom undersökningsområdet finns två lersvackor där jordlagerföljden är fyllning ovan varvig lera ovan silt eller sandig silt på berg. Se ungefärlig utbredning lersvackor i figur 5. Två borrhälsplatser mellan dessa lersvackor visar ytnära berg, vilket betyder att de kan räknas som två olika lerområden.

Leran är varvig och har en mäktighet på ca 1,5–2,5 m i lersvackorna. Leran är varvig med siltskikt. Översta ca 1 m består av torrskorpelera.
