PM Dagvattenutredning Strand 1:467

Malmö
2024-05-31

Upprättad av Viveka Lidström AB

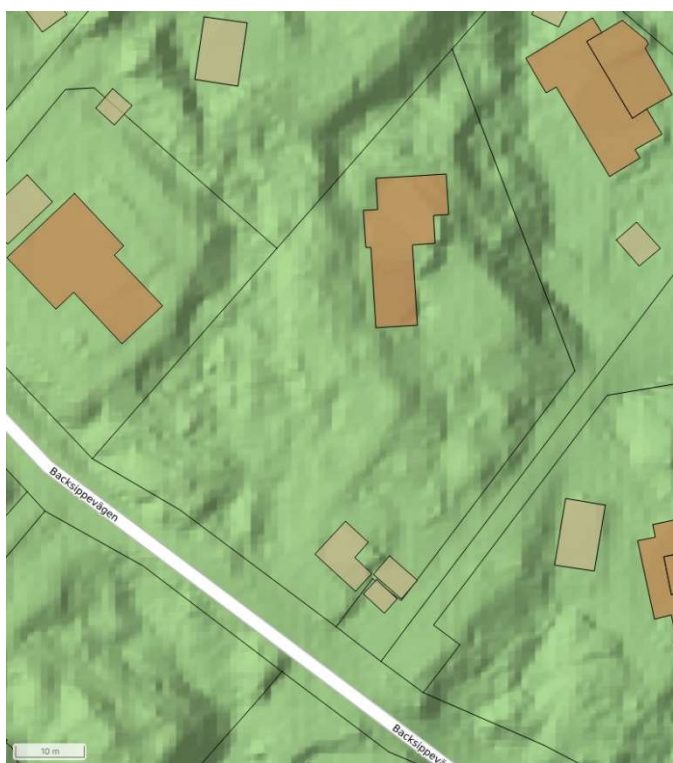
Topografin inom fastigheten illustreras i figur 5. Illustrationen är framtagen med 3D-modell i modelleringsverktyget SCALGO.

Figur 5 Topografin inom fastigheten Strand 1:467 illustrerad med 3D-modell (modellverktyg SCALGO)

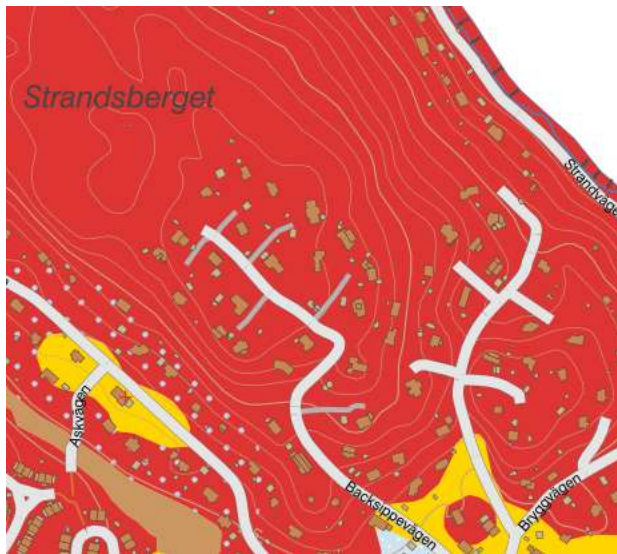
Figur 6. Jordarten på Strandsberget är berg enligt SGUs jordartskarta (röd färg = berg) (www.sgu.se)

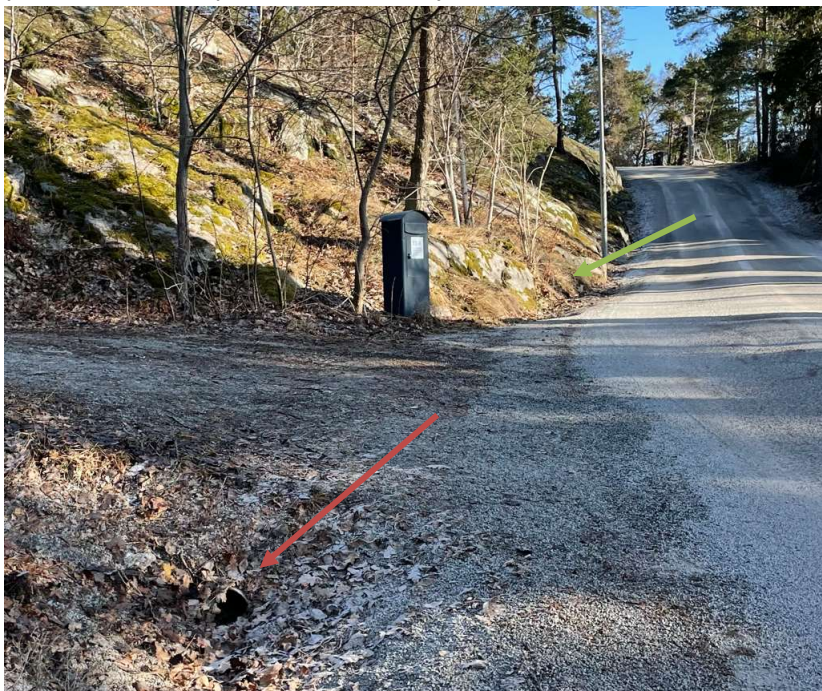
Figur 8. Foto från Backsippevägen 13A, diket från gemensamhetsanläggning ligger i vägens vänstra sida, se grön pil. Anslutning till kommunens dikey sker vid infarten till 13A, rör under infarten är markerat med röd pil (foto: Viveka Lidström 2024-03-12)

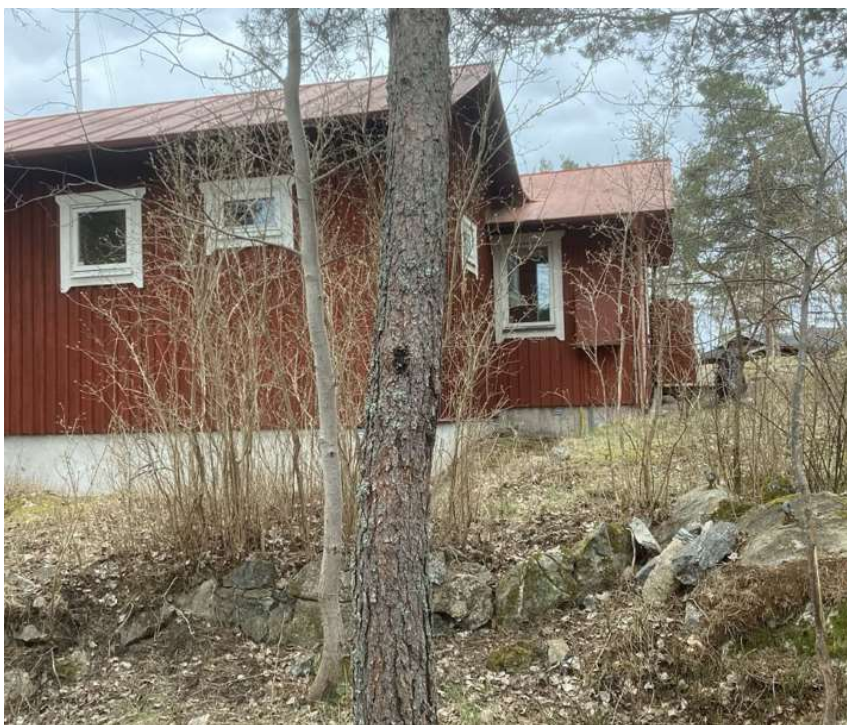
Figur 19 Avvattning från taket avleds till naturmark (Stuprör 1) (foto: Per-Åke Eliasson, 2024-04-17)

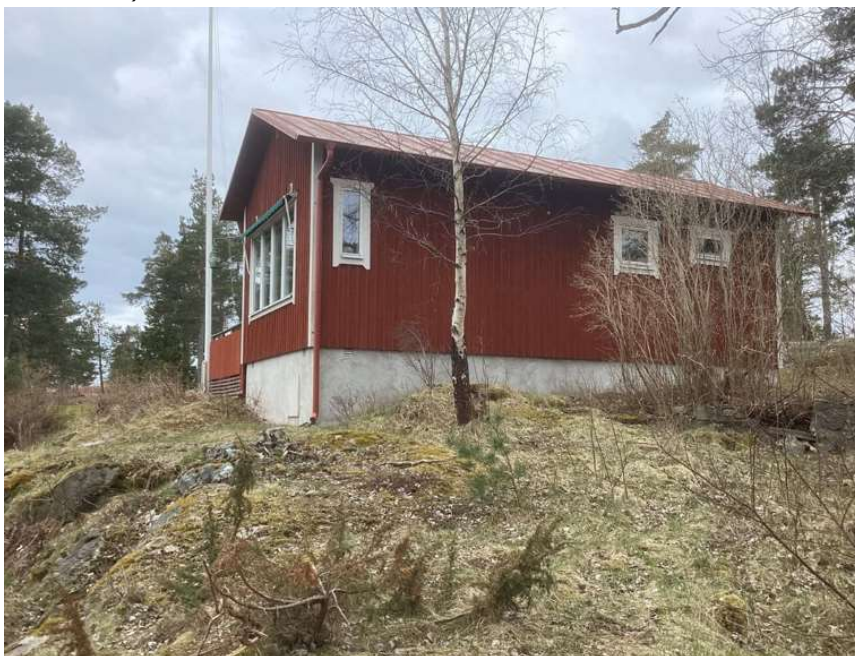
Figur 20 Takavvattning från stuprör 2 och 3 (foto: Per-Åke Eliasson 2024-04-17)

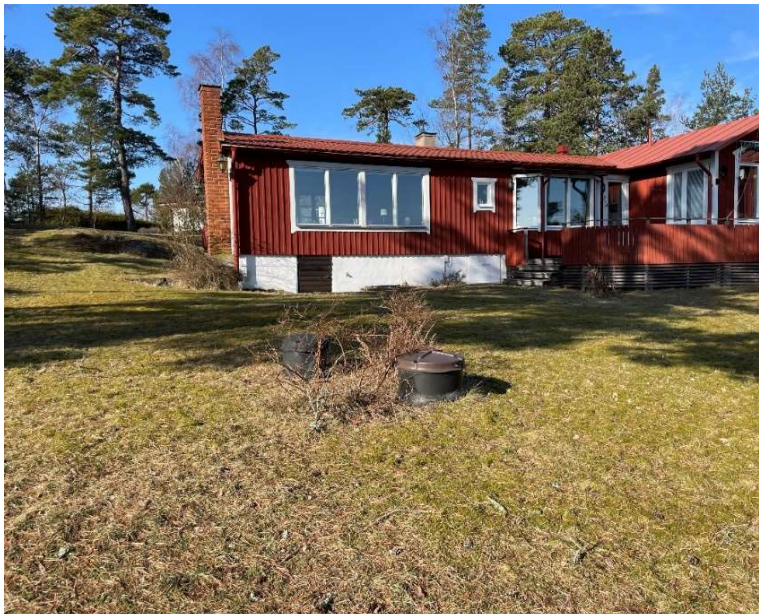
Figur 22 Uppfylld yta vid huvudbyggnaden, i förgrunden syns fördelningsbrunnar för infiltrationsanläggning dit takavvattning från stuprör 4,5,6 och 7 leds. (foto: Viveka Lidström 2024-03-12)

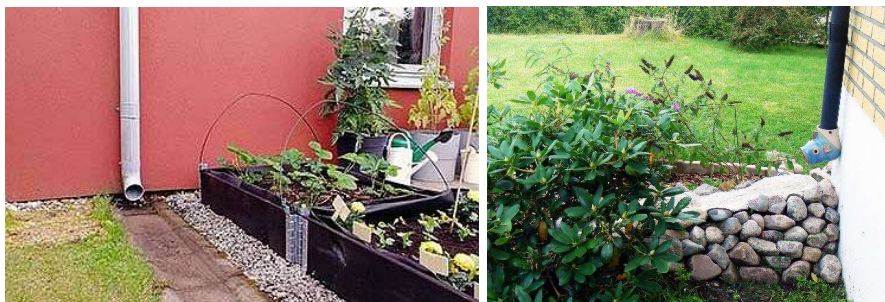
Lämpligen förses infiltrationsytor med yttlig vegetation som gräs eller annan växlighet och placeras på ett avstånd från en huvudbyggnad för att undvika fukt i grunden. Nivån för färdigt golv på planerad ny huvudbyggnad bör vara sådan att man säkerställer att dagvatten inte blir stående mot byggnaden. Avledning av dagvatten från takytor till grönytor för infiltration och befintliga lågpunkter i terrängen kan anläggas med rännalar, se figur 28.

Figur 28 Exempel på utkastare för takavvattning till infiltrationsytor (www.nsva.se, www.vasyd.se)

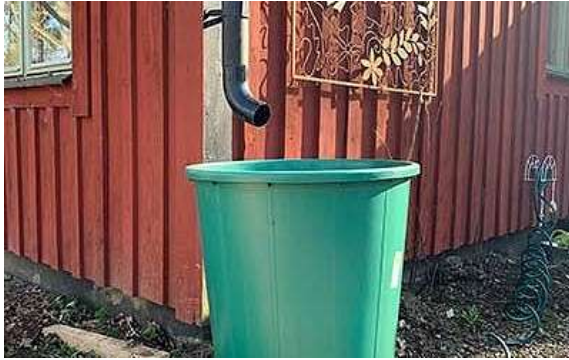
Alternativa möjligheter att fördröja dagvatten inom fastigheten är att använda naturliga lågpunkter inom naturmark eller att på andra sätt skapa volymer som kan hantera den mängd dagvatten som uppstår, t.ex. regnbäddar och regnvattentunnor, se figur 29 och figur 30.

Figur 29. Exempel på regnvattentunnor (www.nsva.se och www.vasyd.se)

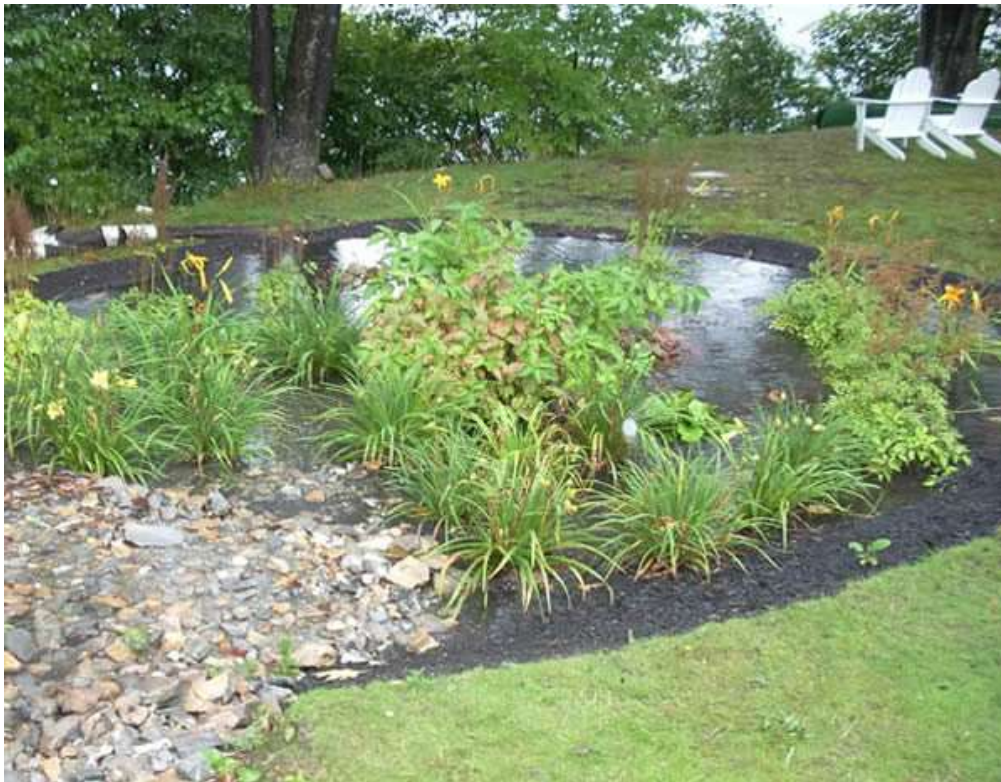
Figur 30. Exempel på regnbädd för fördröjning (www.epa.gov)
