# Rapport om tillsyn över kvicksilverbranschen 2014 februari 2015

Rapport om tillsyn över kvicksilverbranschen 2014  
Februari 2015

Utgivare: Miljöförvaltningen

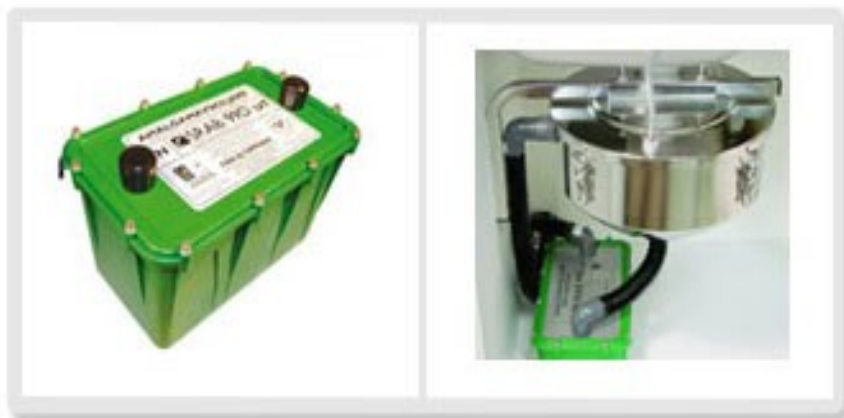
*Exempel på godkänd amalgamavskiljare vid behandlingsstol och under diskbänk.  
Märket är SRAB 99*

Majoriteten, ca 70%, av de tandläkare som inspekterades år 2014 hade dock bra skötsel vad gäller tömning av amalgamavskiljarna. De brukar anlita en godkänd transportör som tömmer/byter ut avskiljarna minst två gånger om året. För att avskiljarna ska fungera bra måste de skötas på rätt sätt, annars försämras funktionen. Alla avskiljare kräver därför en regelbunden dosering av desinfektionsmedel för att amalgamet ska avskiljas i godkänd grad. Förvaltningens rekommendation till tandläkarna är att använda milda, biologisk nedbrytbara och funktionssäkra desinfektionsmedel, alltså miljöanpassade medel.
