# RAPPORT

## Dagvattenutredning Äldreboende Fornuddsparken

2014-10-29

Samhällsbyggnadsförvaltningen  
Tyresö kommun

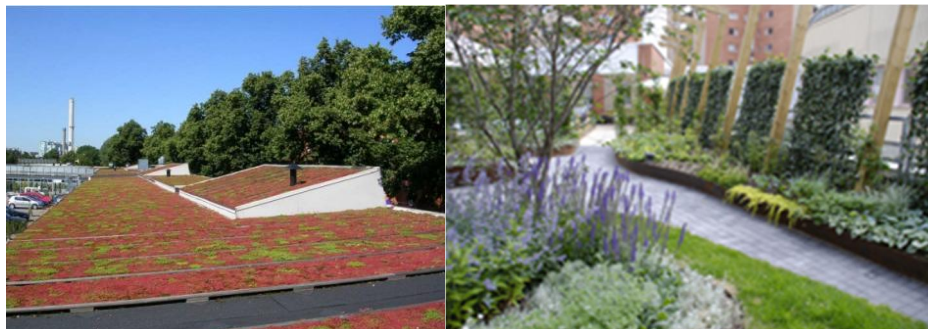
**Figur 5. Gröna tak med olika karaktär och fördröjningsförmåga**

Gröna tak, dvs. tak beväxta med exempelvis sedumväxter eller gräs, har mycket god reducerande effekt på avrinningen på årsbasis (upp till 50 %). Vid mycket häftiga regn mättas dock taket snabbt och fördröjningseffekten är därefter liten. Åtgärden måste därför kombineras med till exempel utkastare och gröna stråk.

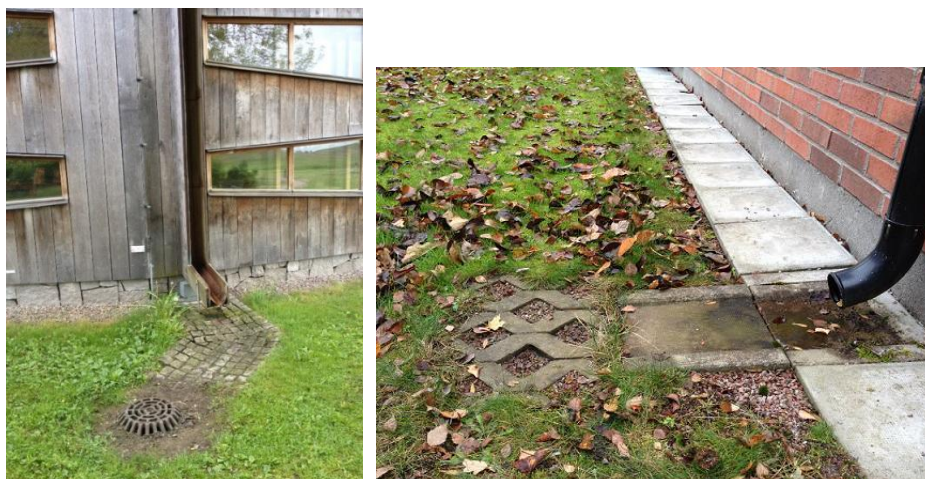
Takytan bidrar i hög grad till dagvattenflödet och leds förslagsvis via stuprör och utkastare till gröna ytor/planteringar och dränerande lager. Att takvattnet kan avledas via grönytor och/eller infiltration innebär ett extra reningssteg innan det släpps ut på ledningsnätet.

**Figur 6. Utkastare till dagvattenbrunn respektive infiltration.**

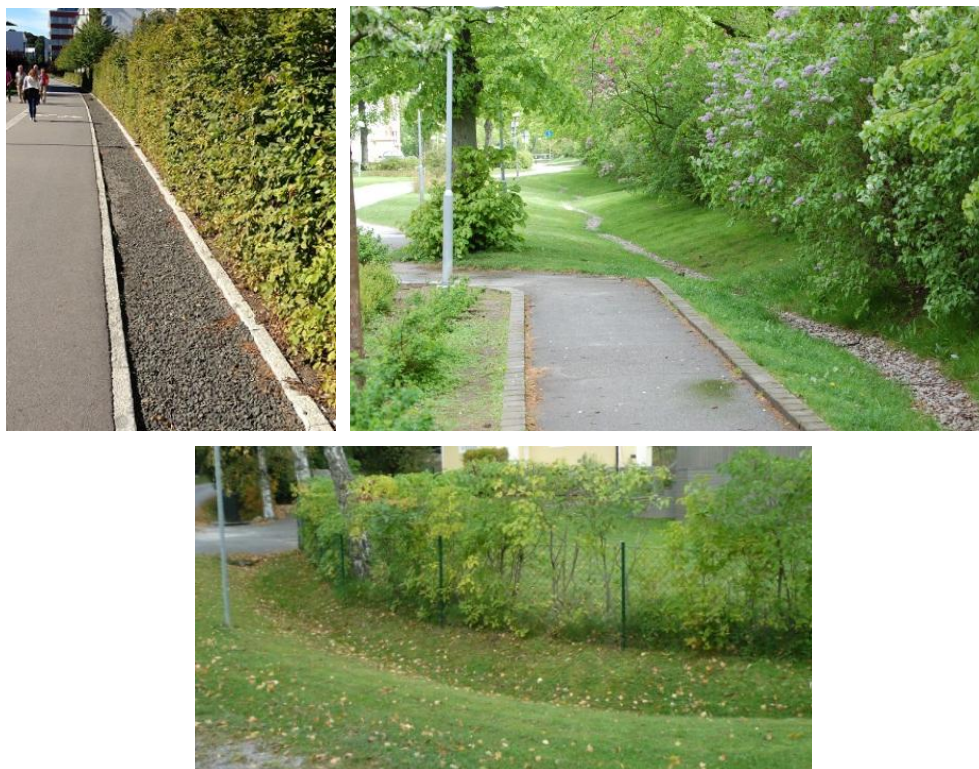
För att hålla avrinningen ytlig och samtidigt fördröja och delvis rena dagvattnet kan avledningsstråk anläggas. Dessa kan vara svackdiken, krossdiken eller rännadar. För att öka infiltrationskapaciteten kan svackdiken förses med dränerande material i botten. Infiltration kan kombineras med dräneringsledning som ansluts till ledningsnät.

Figur 7. Avrinning i krossdike, svackdike med och utan dränerande botten.

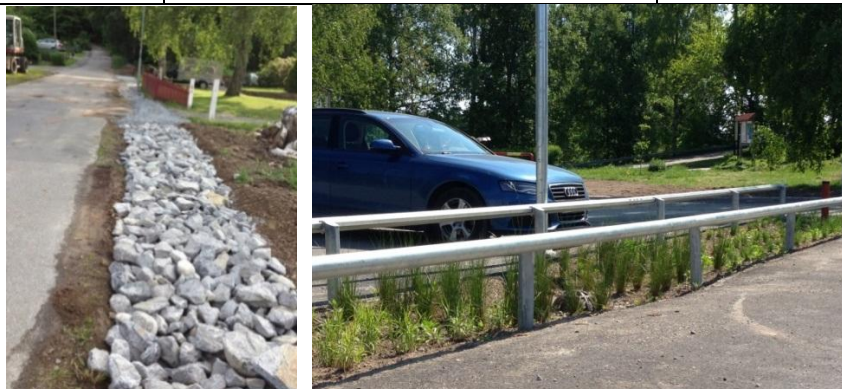
**Figur 10. Krossmaterial/ grönyta som kan läggas vid parkeringsytor.**

Även där hårdgjorda ytor är nödvändiga kan dagvattenavrinningen begränsas. Genom omsorgsfull höjdsättning och undvikande av kantstenar där sådana inte är nödvändiga, kan vatten ledas ut över vegetationsklädda ytor innan det når ledningsnätet.

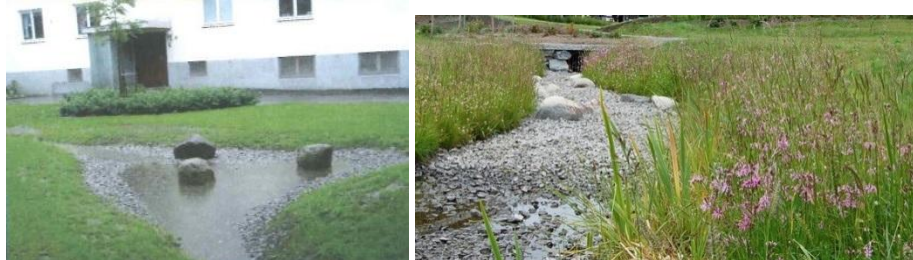
En översvämningssyta är ett lågpunktsområde som vid normalförhållanden är torrt. Utloppet begränsas med ett krent rör eller en flödesregulator vilket gör att vattnet vid kraftig nederbörd stiger och översvämmar området för att sedan tömmas långsamt när regnet upphört. Ytan kan vara helt gräsbeklädd eller med botten av grus för erosionsskydd beroende på normalflödets storlek. Ytans kanter är flacka. Syftet med ytan är lokal fördröjning och rening av dagvattnet.

**Figur 11. Öppet avvattningsstråk/översvämningssyta. (bild från Svenskt vatten P105 och Veg-Tech)**

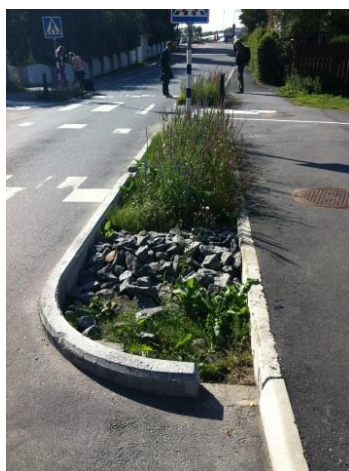
En så kallad rain garden utformas så att dagvatten lätt kan avrinna dit. Vattnet ska kunna ansamlas på ytan i försänkningen innan det infiltrerar ner i jorden. Den består ofta av ett övre lager med växter och under det anläggs ett filtermedium med bra infiltrationsmöjlighet. Figur 12 visar ett exempel på utformning. Under detta anläggs ett dränerande lager för att avleda vatten, detta är särskilt viktigt om den befintliga jordarten har dålig infiltration och består av till exempel lera. Kapaciteten under vintertid kan eventuellt försämrats pga kyla, vägsalt och sand (Braskerud, 2013). En rain garden utgör ett kombinerat fördröjnings- och reningssteg och med rätt utformning och skötsel även ett estetiskt tilltalande område.

Figur 12. Rain garden i gatumiljö och torgmiljö.
