Till
Fastighetsnämnden 2012-11-20

Underhållsplan 2013-2018 för fullriggaren af Chapman. Redovisning

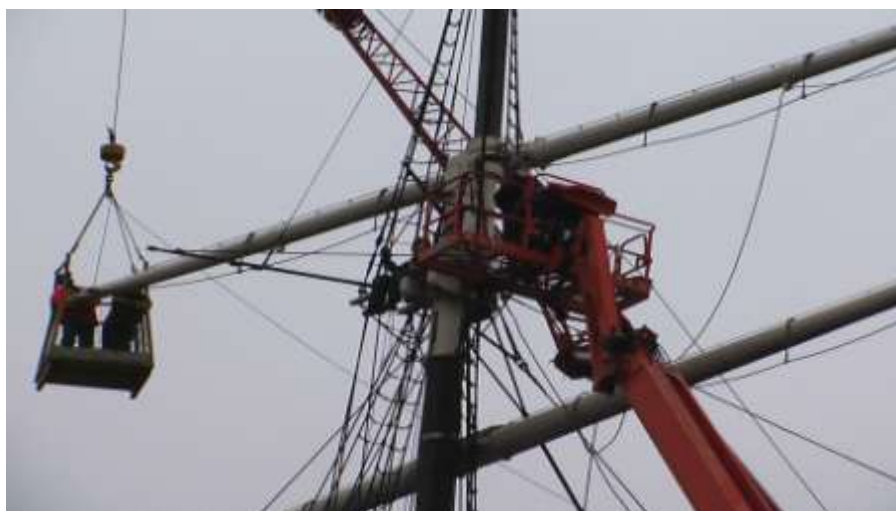
Vid såväl demontering som montering av master och rår behövs två kranar, vilket kan bli aktuellt 2018 om kontoret finner att trämasterna behöver bytas

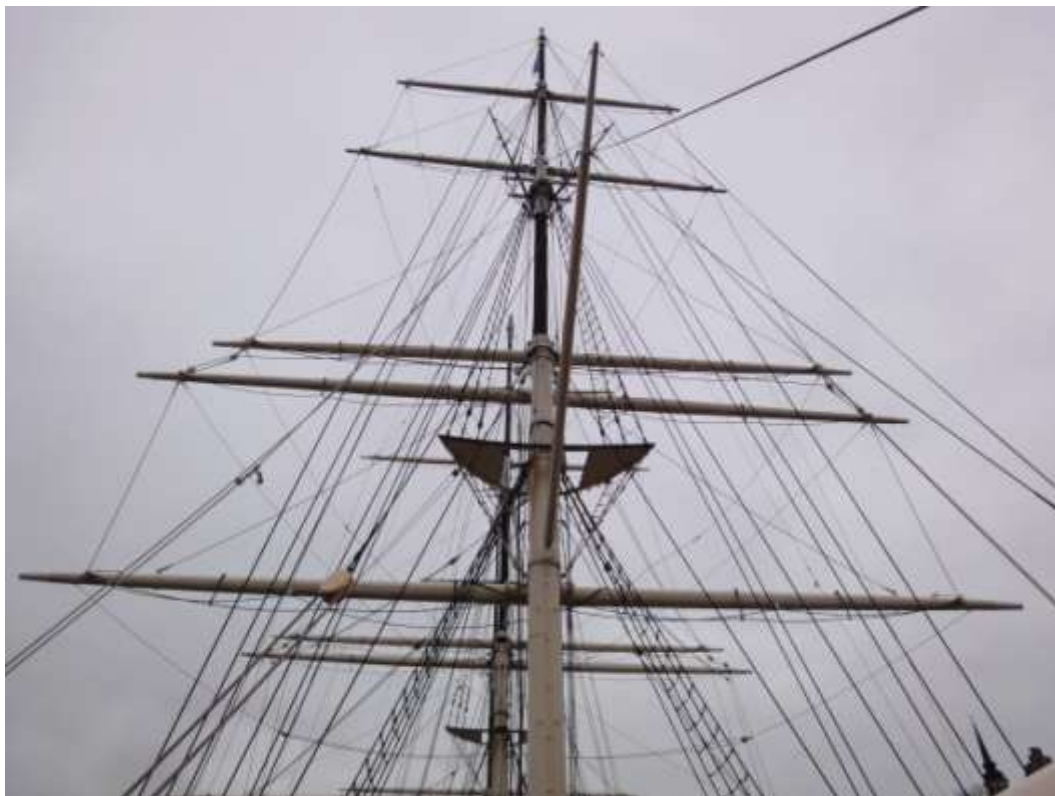
Del av riggen på af Chapman. Nedre delen av masterna är av stål, de båda övre av trä

Riggen har alltsedan fartyget varit i stadens ägo, underhållits kontinuerlig med huvudsaklig inriktning att vara i säkert skick så att master, mastdelar, rår eller riggdetaljer inte ska falla ner. En av masttopparna byttes 1985 medan de övriga kan vara original från 1888 eller i alla fall mycket gamla från den tiden då fartyget seglade på de stora haven och behövde någon mast efter mastbrott i hårt väder.
