**Kulturhistorisk konsekvensanalys  
Ändrad användning Kv. Vallgossen 14,  
f.d. St Görans gymnasium**

Detaljplaneförslag S-Dp 2012-02440-54

Stockholm

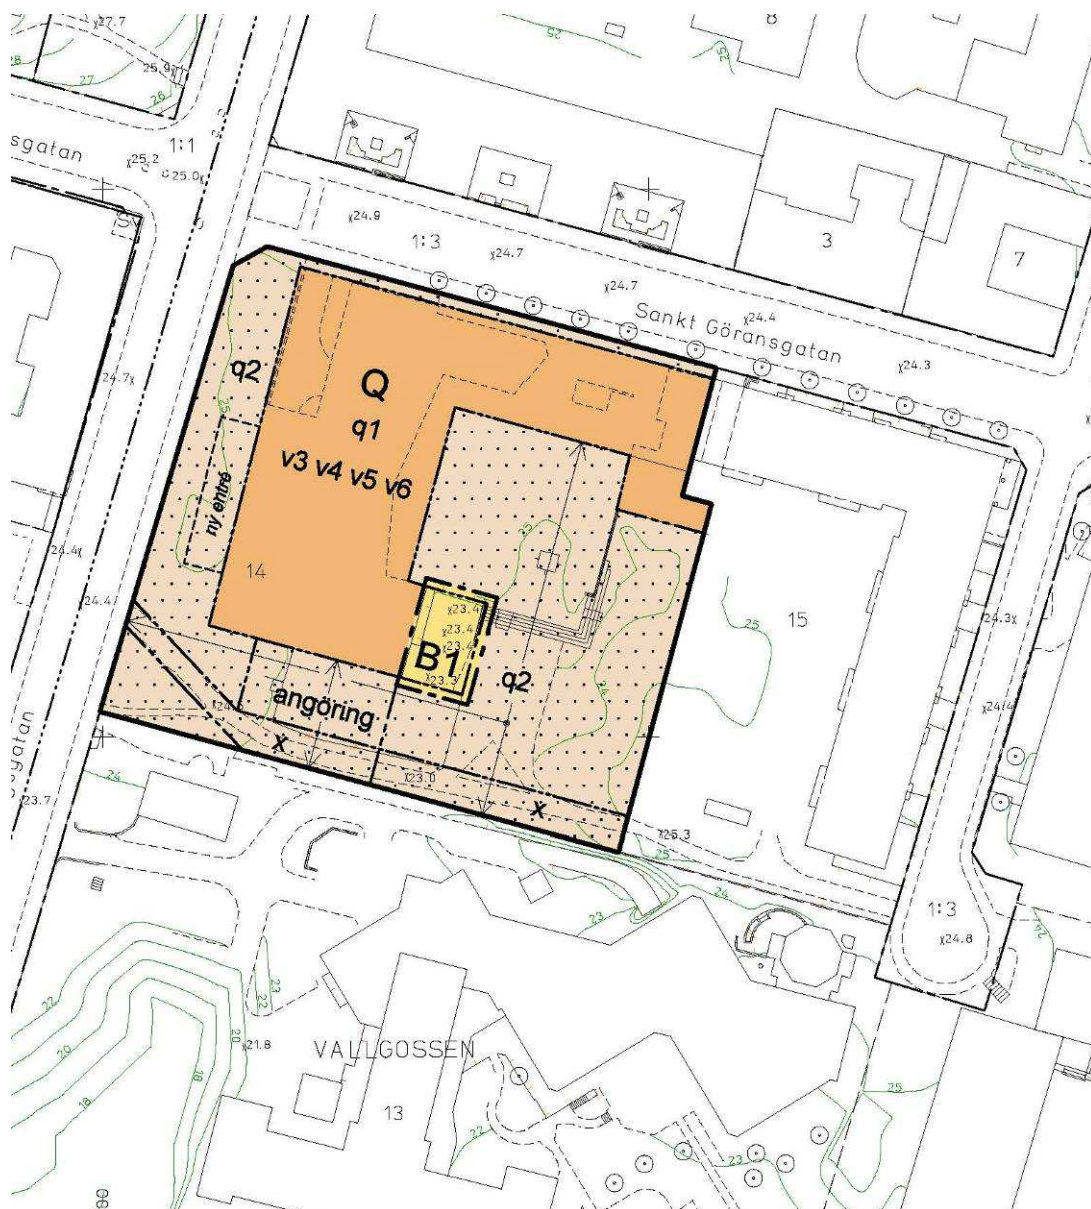
*Kv Vallgossen 14. Förslag på ny detaljplan för fastigheten. 2012-12-17*
