Sammanfattning

I april 2010 antog trafik- och renhållningsnämnden ett förslag till drift- och underhållsstrategi för trafikkontorets väghållning.

Stadens reinvesteringar i konstbyggnader, vilket innefattar broar, kajer, tunnlar, gatudäck, stödmurar och fribärande trappor med mera, kan delas in i större respektive mindre åtgärder. Vanliga åtgärder är nytt skyddsskikt för konstruktionsbetongen, rostskydd för stålkonstruktioner, nya kantbalkar eller nya brofogar. För att inte stadens underhållsskuld ska komma att växa bedömer kontoret att det fordras i genomsnitt cirka 60 mnkr per år för att täcka behovet för mindre konstbyggnadsåtgärder. De större konstbyggnadsprojekten omfattas inte av detta ärende.

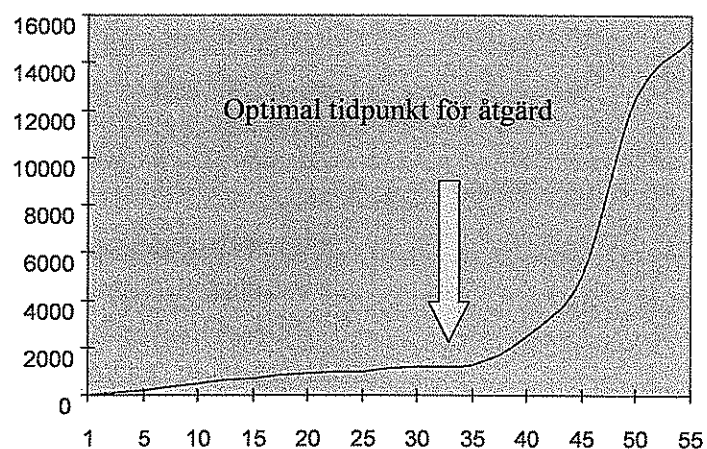
Optimal tidpunkt och utgift på grund av omisolering

Utgiften varierar mellan normalt mellan 3 000 – 5 000 kr/m². I innerstaden kan dock utgiften överstiga 15 000 kr/m².

En förutsättning är dock att åtgärden görs vid en optimal tidpunkt så att inte ytterligare åtgärder fodras på grund av skador på konstruktionsbetongen. Om så inte är fallet kan utgiften snabbt mångdubblas.

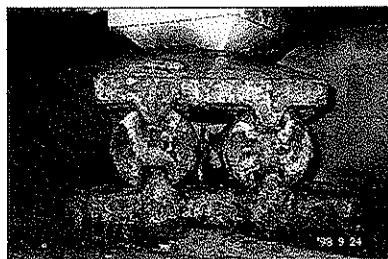
Rostigt brolager

Stadens konstbyggnader i trafikmiljö befinner sig i en extremt aggressiv miljö för betong och stål. Klorider från vägsaltning tränger in i betongen som utsätts för växelvis frysning varvid frostsador uppkommer. Som en följdskada uppträder relativt snabbt rostangrepp på armeringen som i sin tur äventyrar konstruktionens tekniska status.

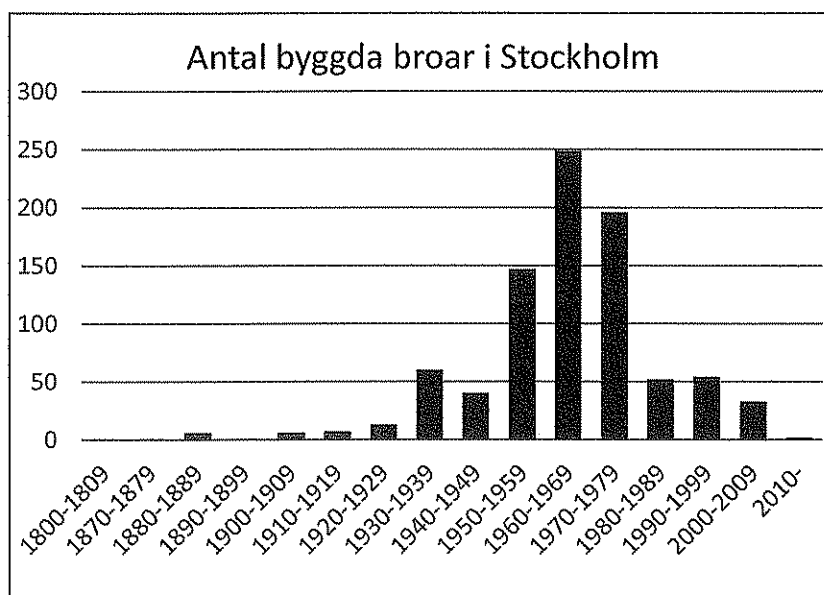
Ålderstruktur- stadens broar

Utbyggnaden av stadens broar har skett i huvudsak under två perioder, en under 1930-talet och en under 1960- och 70-talet. Detta faktum innebär att 2030 kommer i stort sett alla konstruktioner vara äldre än 50 år, vilket medför ett stort reinvesteringsbehov för perioden fram till 2030.

Åldersprofilen och kopplingen till underhålls- och reinvesteringsprocessen är tydlig. År 1965 infördes ett krav på frostbeständig betong. Kravet fick sitt genomslag först under början av sjuttio-talet. Även om konstruktionernas tekniska materialkvalitet sedan dess har förbättrats, fordras kontinuerliga underhålls- och reinvesteringsåtgärder.
