## PM

### Kv Grindstolpen, Tyresö kn

2014-08-22

#### Grundvattenförhållanden

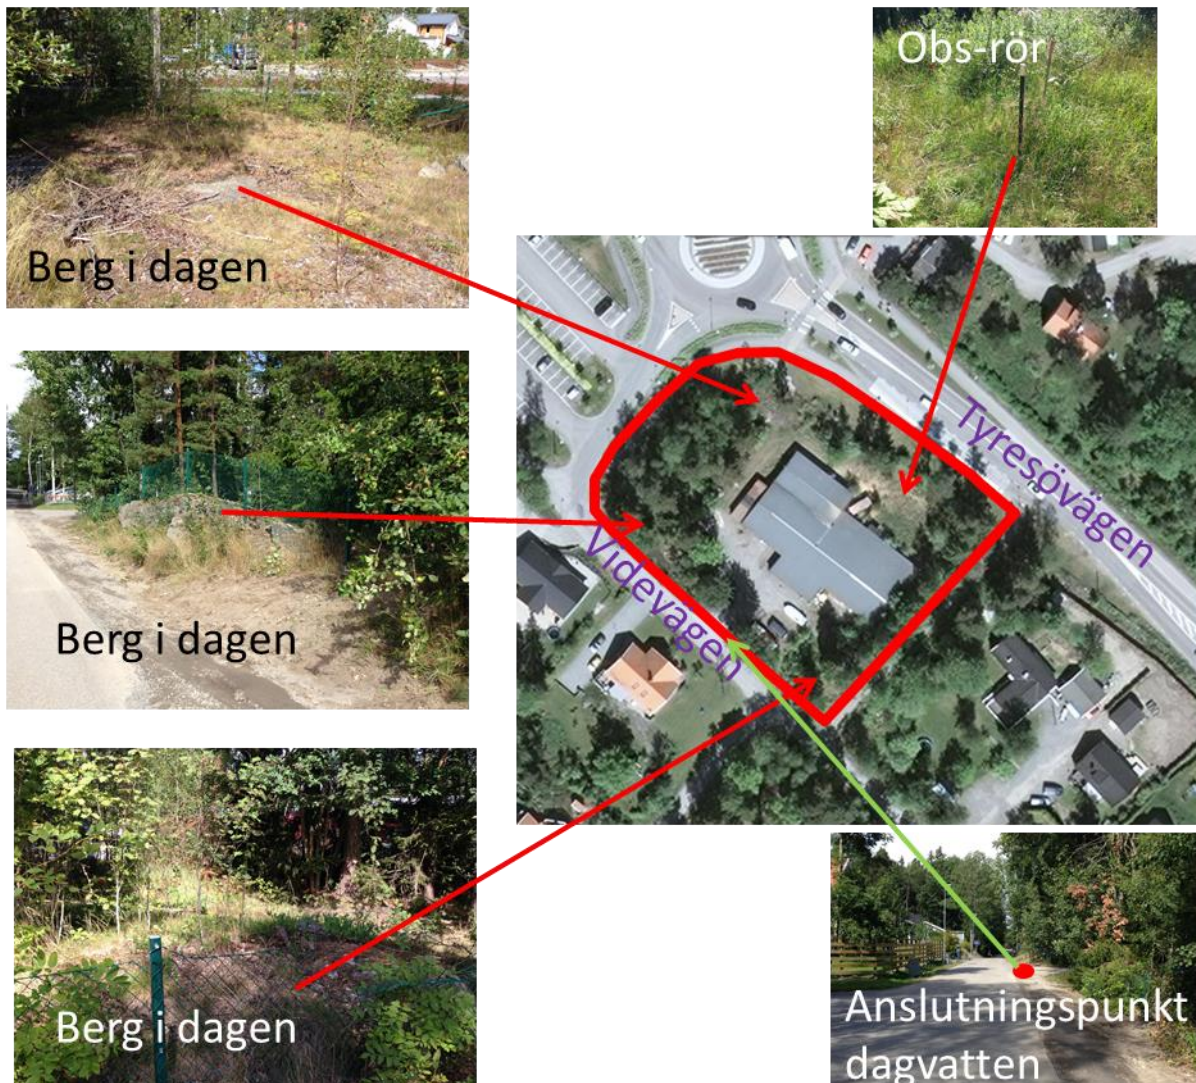
*Figur 1. Jordlagermäktigheten är liten. Berg i dagen finns på ett flertal ställen inom den aktuella. Mäktigaste jordlagermäktigheten uppgår som mest till 3,7 m. Befintlig dagvattenledning finns i Videvägen. Angiven anslutningspunkt till dagvatten ligger vid nuvarande infart till fastigheten. Dagvattenledningens flödesriktning är mot nordost och nivån på ledningen är således lägre vid fastighetens västra hörn.*

I tre punkter var det dock djupare till berg. I den djupaste sonderingspunkten påträffades berg på nivån +26,9. Den största jordlagermäktigheten uppgick till 3,7 m.
