9 Kompletterande utredning 2 - inventering av riskområden samt bedömning av klimatförändringens påverkan

9.3 Riskområden i Tyresö

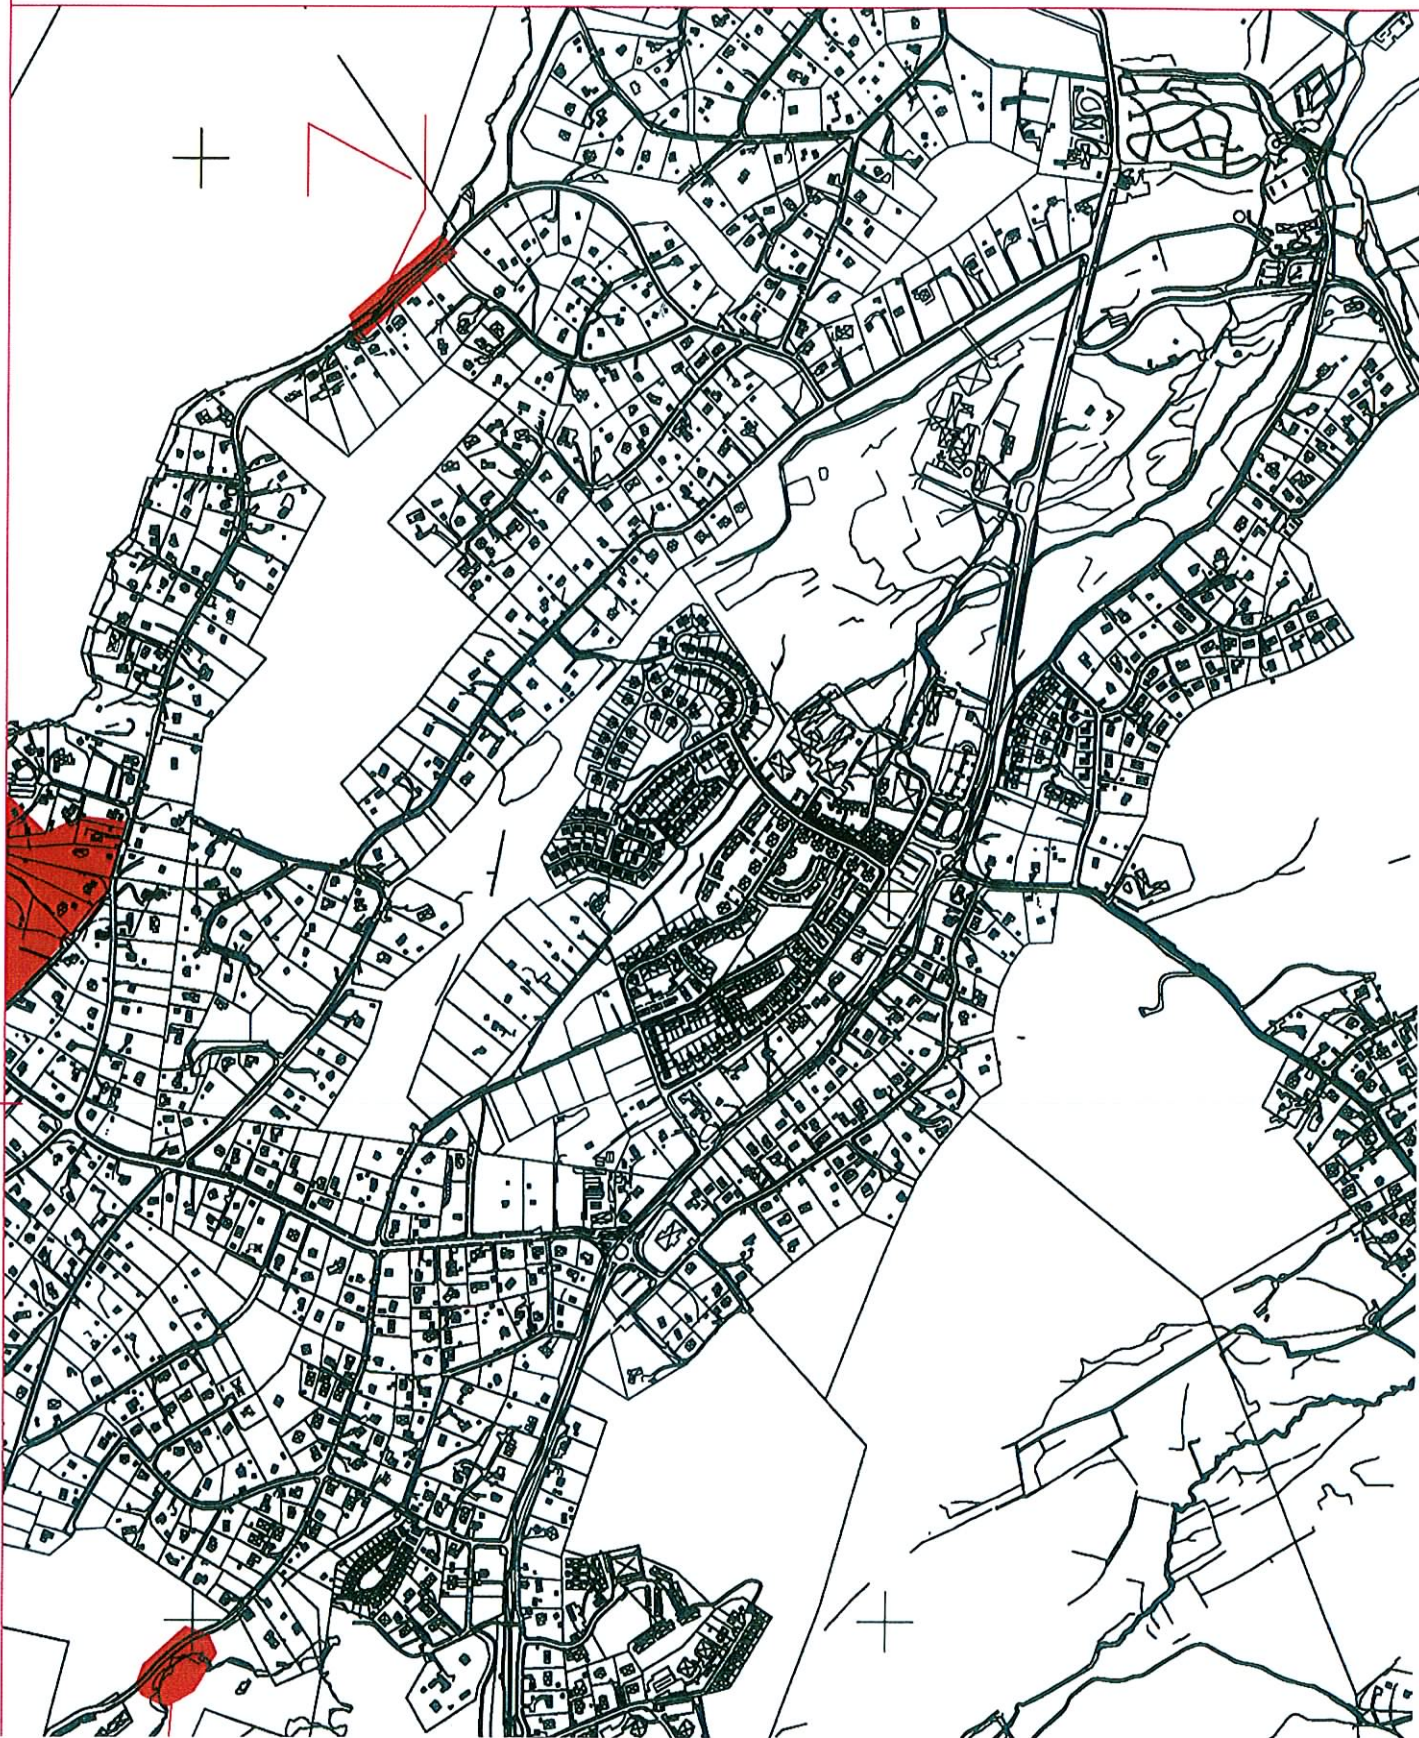
SKREDDRSKMRÄDEN ENLIGT PM "KLIMAT-

FÖRÄNDRINGARS PÅVERKAN PÅ MARK-

STABILITETEN", DATERAD 2008-06-12.

Nedan redovisas ett antal områden i Tyresö som kan riskera få otillfredsställande stabilitet på grund av de förväntade klimatförändringarna. Urvalet har gjorts dels med ledning av SGI:s skredriskinventering (förstudien från 1996), dels på basis av de utredningar SWECO gjort i Tyresö under perioden 1954-2008 (se bilaga 1). Se bilaga 2 för kartor över riskområdena
