PM DAGVATTEN

AGATEN 32, TYRESÖ

SWECO ENVIRONMENT AB

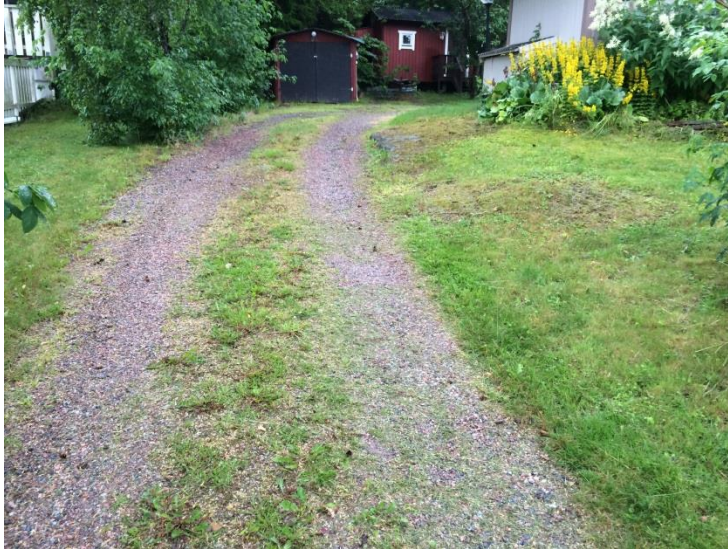
Figur 1 Grusväg utgör uppfartsväg till befintlig och planerad framtida bebyggelse.

En grusväg löper längs tomtens norra kant (se figur 1), denna kommer även efter utbyggnad att utgöra uppfarten till husen.

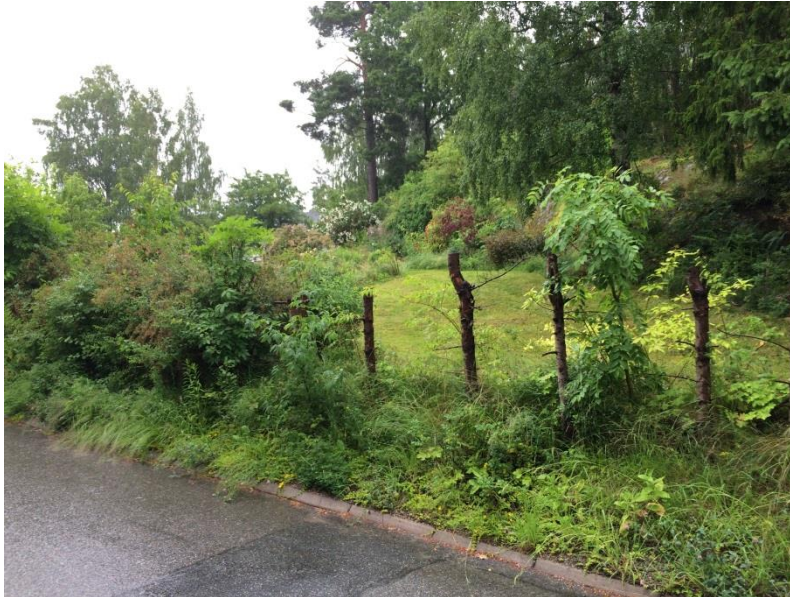
Figur 2 Foto taget från Ävägen över tomtens västra del.

Tomten utgörs i väster av en flackare grönyta som lutar lätt mot vägen, se figur 2.

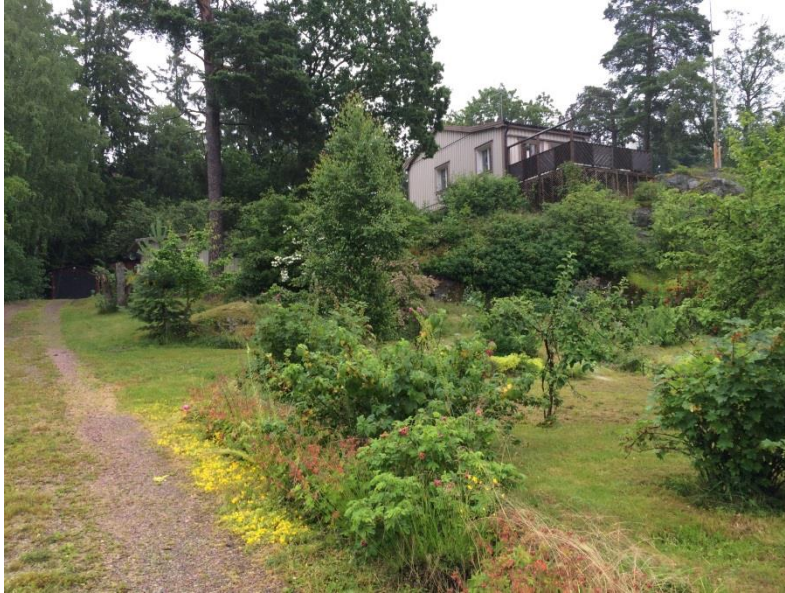
Figur 3 Befintlig bebyggelse på bergknalle mitt på tomten.

I mitten av tomten står en bergknalle som det befintliga huset vilar på, se figur 3.

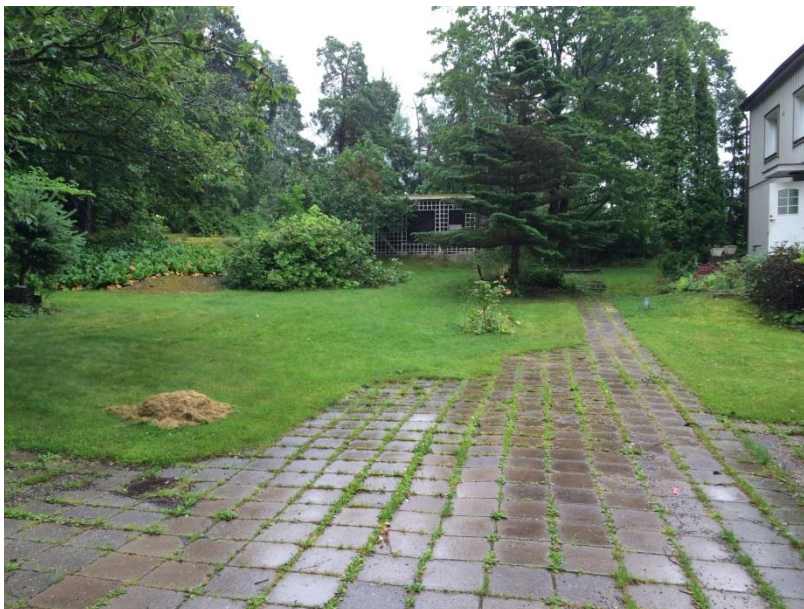
Figur 4 Foto taget från uppfartsväg över tomtens östra delar.

Bakom huset i öster finns en yta täckt av gräs och plattbeläggning som sluttar lätt åt väster.

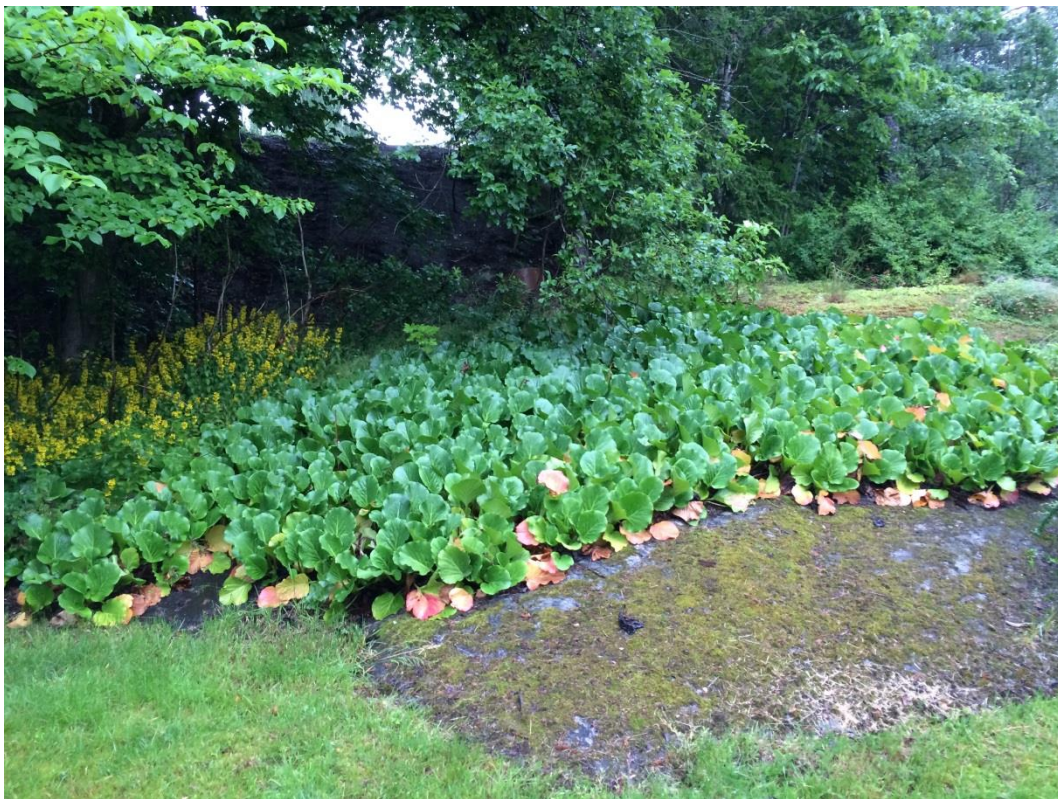
Figur 5 Risken för uppströms tillrinning kommer från jordslänten i bildens bakgrund.

En liten uppströms tillrinning skulle kunna förekomma då bebyggelsen i öst ligger på ca +42. Detta flöde bedöms dock som försumbart sett till hur liten area det rör sig om och på grund av att marken är genomsläpplig, se figur 5.
