Dokumentnamn	B5-PM-800-1102
Projekteringsskede	SYSTEMHANDLING
Delområde	Berg
Entreprenad	[Entreprenad]
Ansvarig part	B5: Berg - WSP
Konstruktör	Mats Holmberg
Upprättad datum

Systemhandling - Bussterminal, Kapitel 3.02 - Berg

3.022 PM Ingenjörsgelogisk prognos

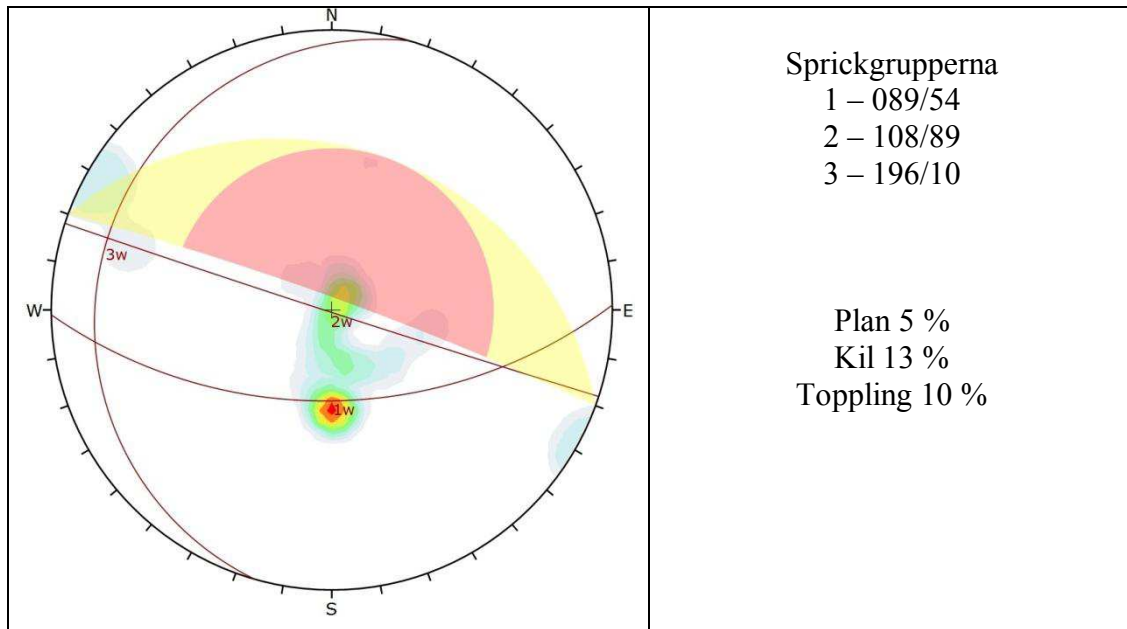
Figur 10 Kilanalys för sprickor i närheten av Stadsgårdsberget. Korsningar mellan alla sprickor visas i färgkontur och röda bågar visar huvudsprickgrupper. Procentandelarna visar andelen sprickor eller korsningar med planglidnings-, kilglidnings- eller topplingsrisk.

I det nordöstra området av terminalen stryker flera sprickor längs Stadsgårdsberget och stupar söderut, se sprickgrupp 1 i Figur 10. Sprickgrupp 2 är vertikal och stryker helt parallellt med Stadsgårdsberget. Avståndet mellan terminalen och bergskärningen vid Stadsgårdsleden är relativt liten längs en sträcka med befintliga hus intill bergskärningen. Bergmassan inom detta område är enligt stabilitetsanalyser avlastad. Sprickorna tillsammans med den avlastade bergmassan kan utgöra risk för planglidning i området om sprickorna stupar mot norr. Vid vertikala sprickor, Sprickgrupp 2, finns risk för toppling. Den totala andelen sprickor eller korsningar som kan bilda bergkilar i området är dock relativt låg och risken för kilbildning är liten, se Figur 10.

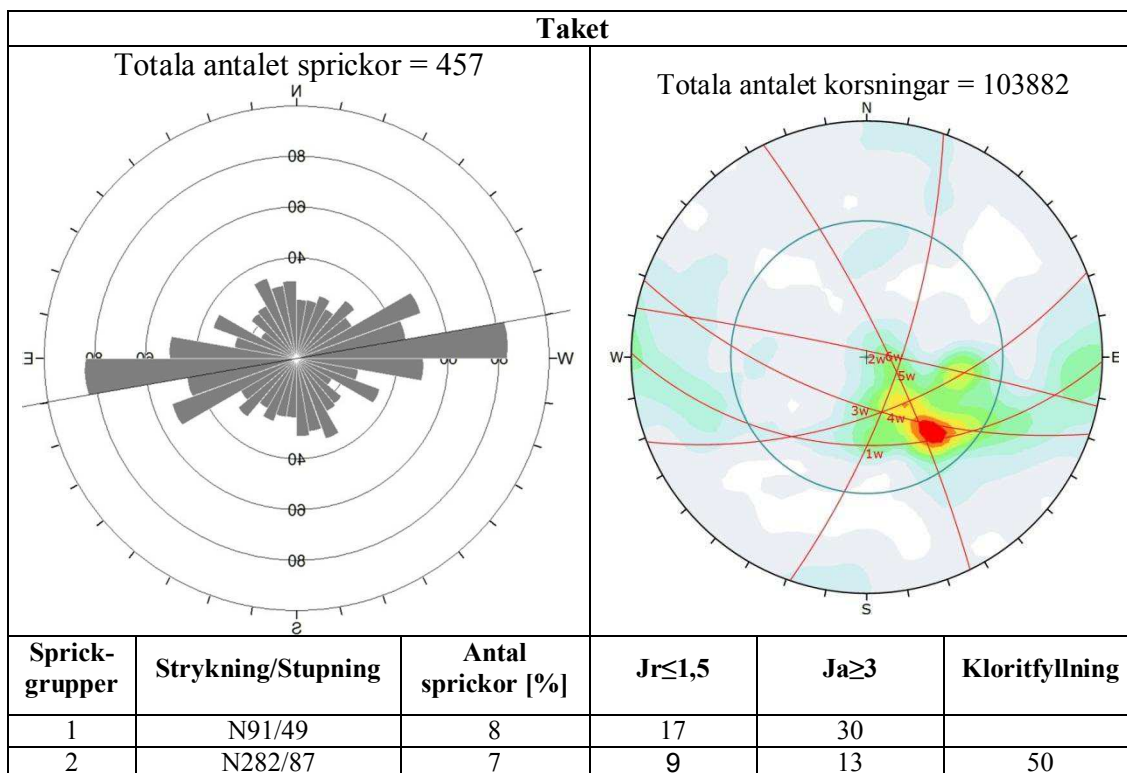
Tabell 10

3	N109/67	5	9	20	30
4	N69/63	4			
5	N19/74	4		20	20
6	N334/80	4	50		
Tunnelväggar	N	S	V	Ö	
	Kil 48% Plan 24%	Kil 25% Plan 9%	Kil 46% Plan 12%	Kil 20% Plan 6%

Den största mängden av ogynnsamma plana sprickor stupar in i tunneln från norra väggen. De flesta sprickkorsningarna vilka kan bilda glidande bergkilar i väggar finns i norra och västra väggarna, se Tabell 10. De flesta glidriktningarna stupar 65° sydost från de norra och västra väggarna i den östra anläggningsdelen.
