PM GEOTEKNIK

GOLFBÄCKEN, TYRESÖ, TOBIN PROPERTIES PROJEKTUTVECKLING
AB

UPPRÄTTAD: 2017-03-15

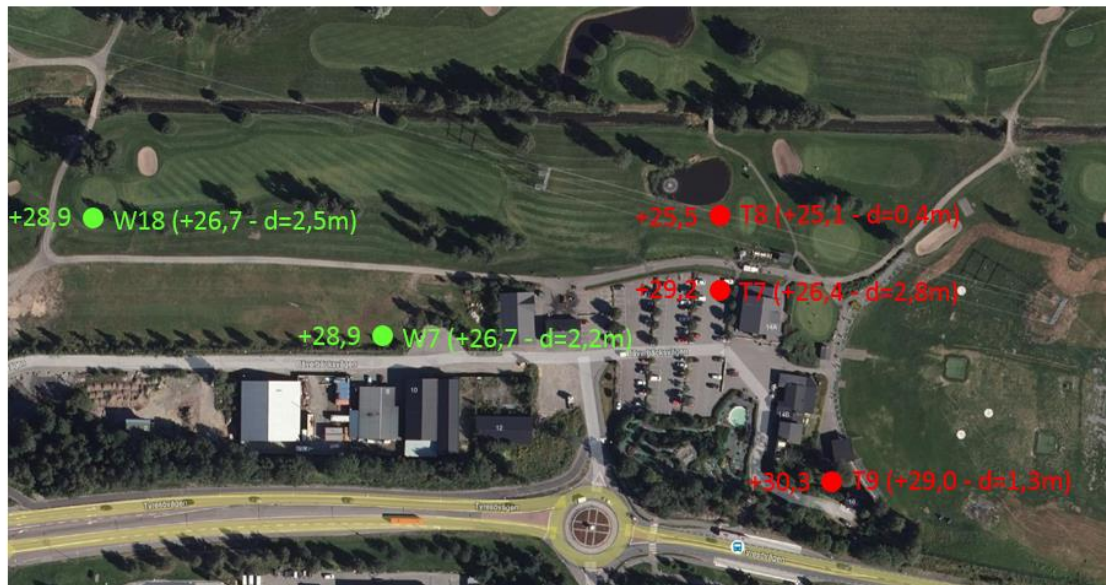
Nivå markyta ● Punkt-ID (Nivå grundvattenyta – d = grundvattenyta djup under my)

W18 – Undersökningspunkt GW10W18 (ref /2/)

T7-79 – Undersökningspunkt 7-9 (ref /4/)

W7 – Undersökningspunkt GW10W07 (ref /2/)

Figur 1: Ungefärlig placering av grundvattenrör med nivåer för markyta, nivåer för grundvattenyta samt grundvattenytans djup under markytan redovisad. Se även ritning G-10-1-001.

Hydrogeologiska undersökningar har utförts och redovisats i ref /2/ respektive ref /4/. En sammanställning av dessa visas i Figur 1. Grundvattenytan är avvägd ca 0,4m under markytan inom norra delen av området (Tyresö golfbana). Inom mellersta och södra delen av området är Artesiskt grundvatten kan förekomma och en trolig förklaring till detta är troligen det lokala höjdpartiet söder om golfbanan som ger upphov ett förhöjt porvattentryck till följd av grundvattenytans nivåskillnader (gradient).
