UPPDRAG S Mälarstrand	UPPDRAGSLEDARE Tomas Nolstam	DATUM 2018-01-18
UPPDRAGSNUMMER 2129020	UPPRÄTTAD AV Tomas Nolstam	GRANSKAD AV Håkan Bohm

Förtydligande angående geotekniska åtgärder

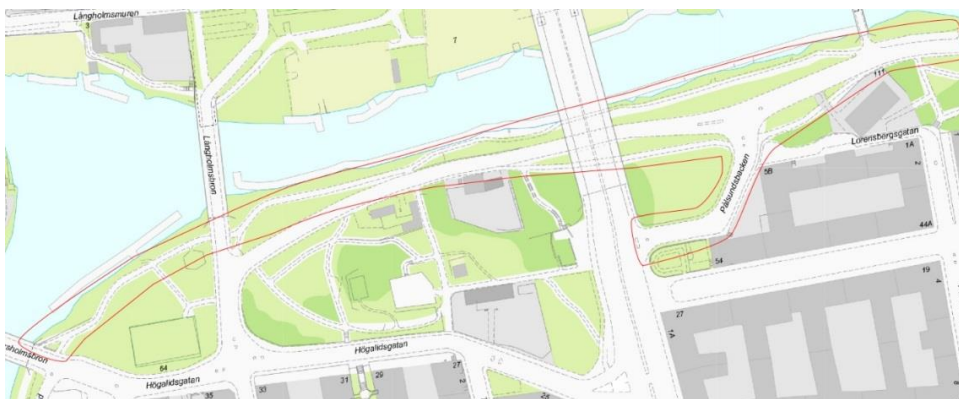
Figur 1. Avgränsning av utbreddningsområde, Söder Mälarstrand (Karta: Stockholm stad).
