Hydrogeologiskt utlåtande - Rivning av Brandstation

Hydrogeologiskt utlåtande Rivning av Brandstation

PM Hydrogeologi

Datum 2019-02-28
Uppdragsnummer 1320028497-009
Utgåva/Status Bygghandling

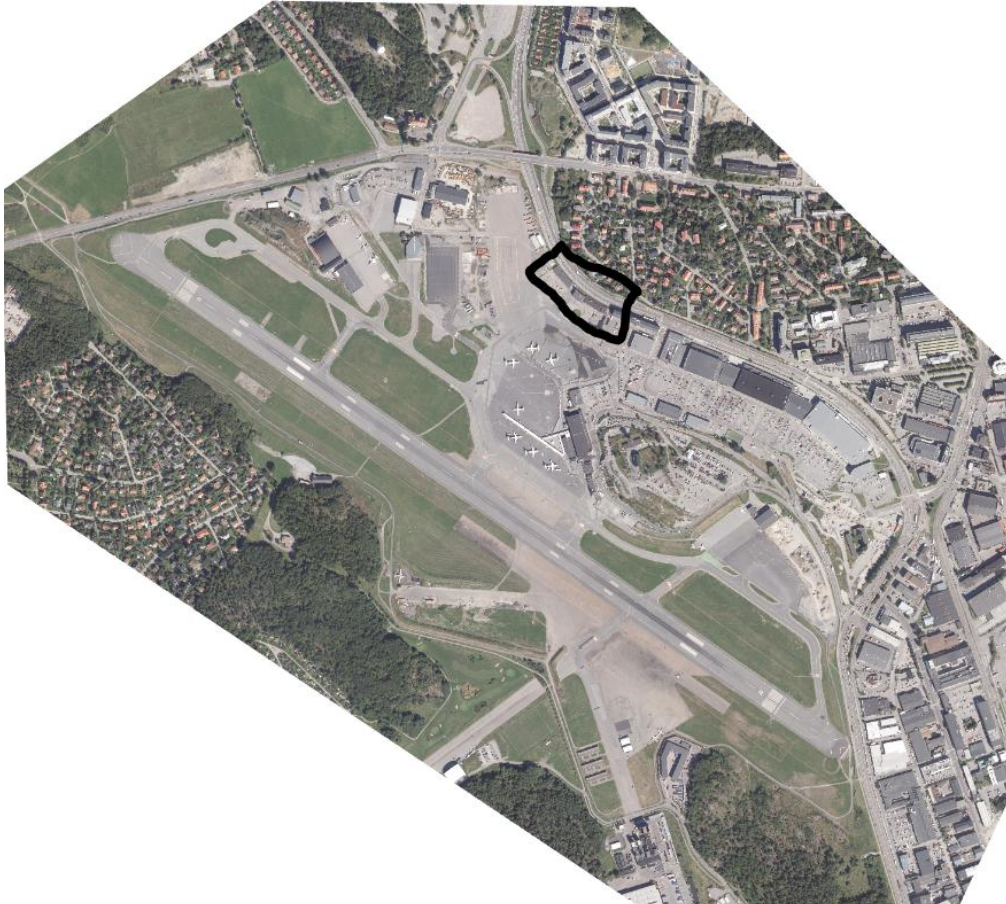
Figur 1 Översiktbild med berörd brandstation markerad med svart polygon.

Berört område ligger inom flygplatsområdets nordöstra del (Figur 1).
