# UNDERLAG TILL LOKALT ÅTGÄRDS- PROGRAM FÖR ÅRSTAVIKEN

## SLUTRAPPORT HYDROMORFOLOGI

SLUTRAPPORT Hydromorfologi

Stockholms Stad, Miljöförvaltningen

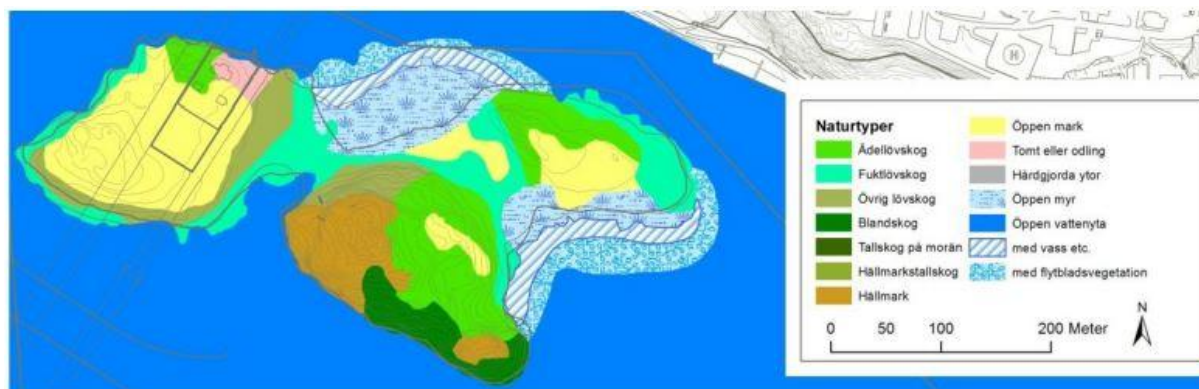
Figur 15. Biotopkarta från reservatets skötselplanen, som visar våtmarksområdena norr och öster om Årsta holmar.

”Utmed Bergholmens norra och östra stränder samt runt Lillholmen växer ett bälte av vass och jättegröe. I den igenväxande viken mot Alholmen har ett gungfly utvecklats som gradvis övergår i fuktlövskog. Våtmarkerna på Årsta holmar med vass, jättegröe och flytbladsvegetation bör lämnas för fri utveckling.”

För området ”Gungfly och vassbälte vid Årsta holmar” anges i skötselplanen (Stockholms Stad, 2017) som åtgärd att gungflyt och bältet av vass lämnas för fri utveckling.

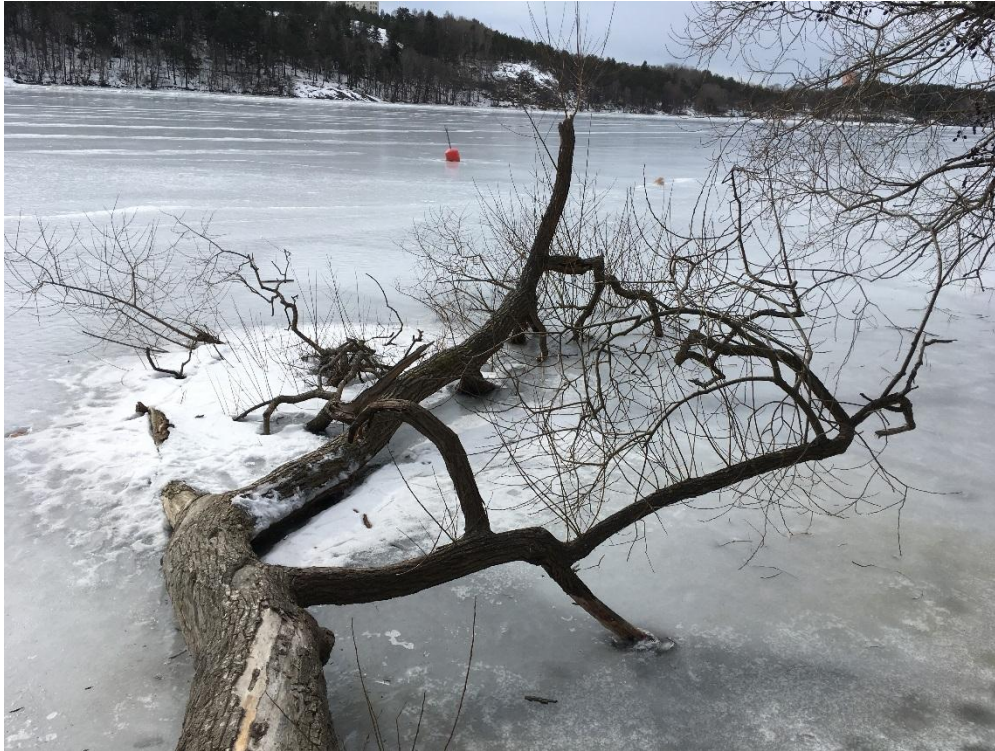
Figur 16. Exempel på död ved (kullfallet pilträ) vid Årstavikens norra strand.

Utöver det som redan görs är det nödvändigt med extern tillförsel av död ved, då träd tagits bort på flera ställen och det skulle ta mycket lång tid för grov död ved att tillföras naturligt. Ansvaret för parkarbetena gäller landområdet fram till strandkanten. Det betyder att utläggning av död ved i vattnet är en ny uppgift. Att öka mängden död ved bedöms vara en relativt enkel åtgärd. Utlagd död ved kan behöva förankras för att ligga kvar. För att göra en kostnadsbedömning behöver emellertid omfattningen specificeras. Tänkbart är att avverkning sker i närområdet, att veden forslas till Årstaviken och läggs ut. Kostnaden beror på omfattningen och om det behövs båt för att lägga ut veden.
