PM Dagvattenutredning Strand 1:463

Malmö 2019-05-06

Upprättad av Viveka Lidström AB

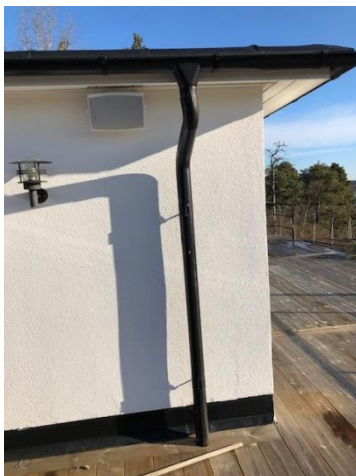
Figur 4 Stuprör från huvudbyggnaden som leds till markområde (Foto Magnus Rydstedt)

Figur 4 visar stuprör från huvudbyggnaden som ansluts till ledning som mynnar i naturmarken öster om huset. Figur 5 visar hur kommunens markremsa/grönstråk ser ut dit avvattning från huvudbyggnaden leds. Figur 6 visar hur stuprör från gästhuset mynnar ytligt för infiltration i kringliggande mark.

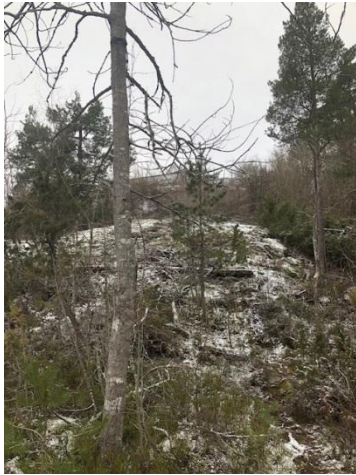
Figur 5 Slänten och kommunens markremsa där överskottsvatten från avrinningsområdet inkl Strand 1:463 kan rinna, sedd nerifrån. (foto från sydöst mot huvudbyggnad, Magnus Rydstedt).

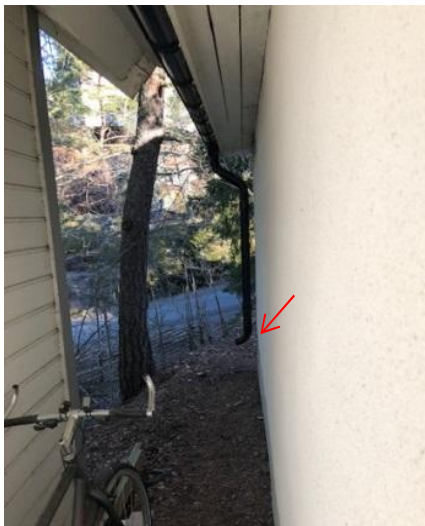
Figur 6. Stuprör från garaget som mynnar ovan mark för infiltration i fyllnadsmassor, röd pil (Foto Magnus Rydstedt)

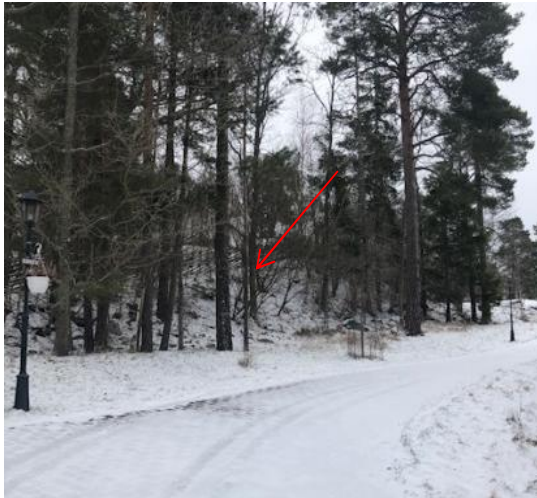
Figur 8. Foto av infartsvägen till Diakonen 7 med träd och slänt tillhörande Strand 1:463 i fonden, se röd pil (foto Magnus Rydstedt).

Vegetationen inom fastigheten är främst koncentrerad mellan huskropparna och Backsippevägen samt i gränsslänterna mot grannarna i söder och mot kommunens markremsa i öster. På fastigheten finns bevaransvärda tallar och en del låga buskar och öppna gräsytor. Av topografin framgår det att det är en tydlig nivåskillnad på grund av fyllnadsmassor mellan infartsvägarna till Strand 1:463 och Diakonen 7, vilket kan skymtas på fotot i figur 8.
