TYRESÖ

DETALJPLAN INOM AMARYLLIS

PM GEOTEKNIK

PROJETERINGSUNDERLAG

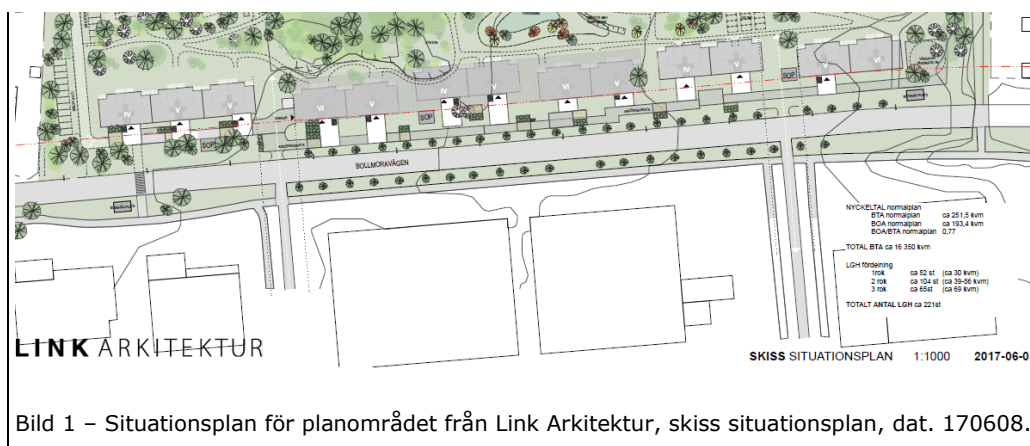
Planområdet är belägen strax norr om Bollmoravägen begränsat i väster av Lindblomsvägen och i öster av Lindalens Gårdsväg, Tyresö kommun. Projektet innehåller bostäder i form av 13 st flerbostadshus sammanbyggda till 6 huskroppar. Byggnationen innehåller ca 16350 kvm BTA. – se illustrationsplan nedan. Situationsplan som använts för uppdraget är från Link Arkitektur, skiss situationsplan, daterd 17-06-08.

Bild 1 – Situationsplan för planområdet från Link Arkitektur, skiss situationsplan, dat. 170608.
