PM GEOTEKNIK

GOLFBÄCKEN, TYRESÖ

TOBIN PROPERTIES PROJEKTUTVECKLING AB

UPPRÄTTAD: 2017-03-15

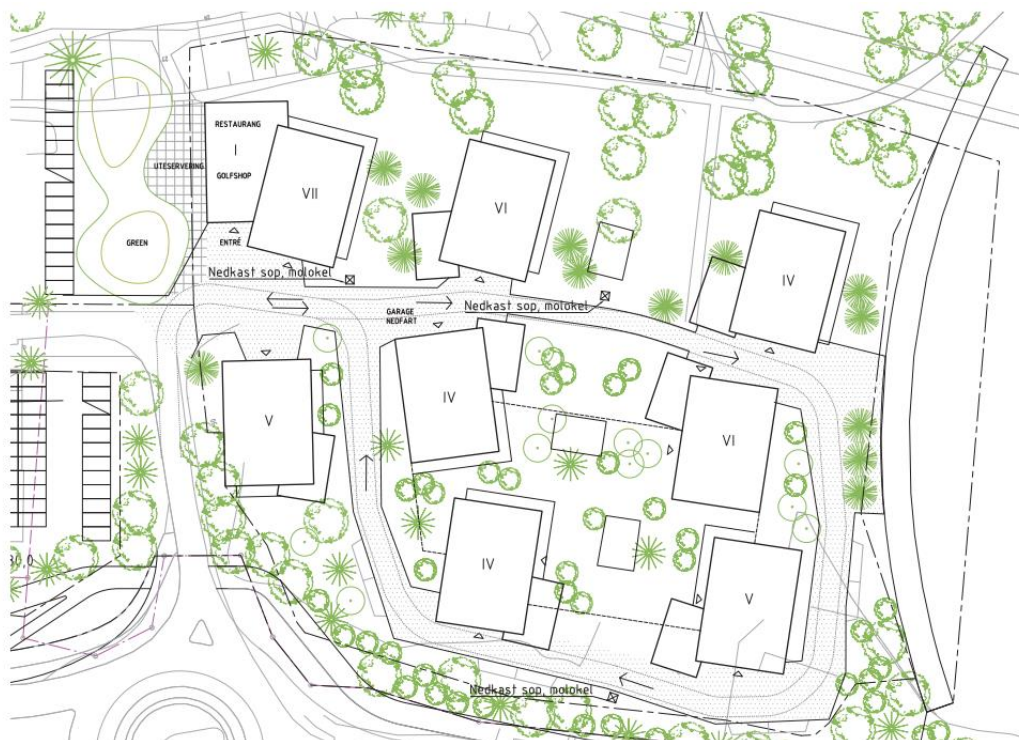
Figur 2: Etappområde 1 inom områdets östra del

Vid revidering (170908) syftade utredningen till att klargöra grundläggningsmetod samt avväga grundvattennivåer och kontrollera förekomst av markradon. Kontroll av grundläggningsmetod omfattar endast Etapp 1 (8st hus, östra delen) medan radonutredning omfattar hela Tobin Properties ABs planområde.
