DAGVATTENUTREDNING

NYBYGGNATION I KUMLA 3:175 LÖNNVÄGEN, TYRESÖ KOMMUN

Dat. 2021-11-25

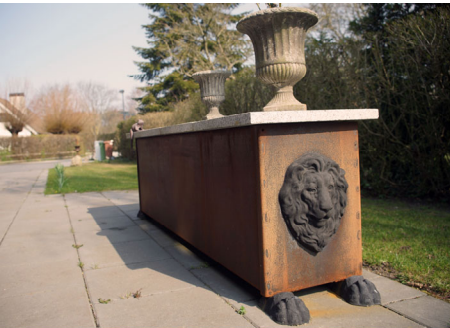
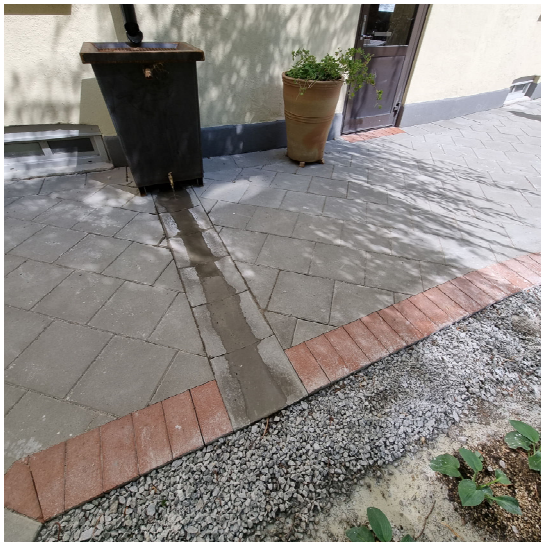
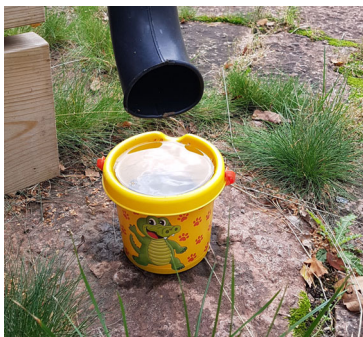
Fig.15 Dagvattentunna med öppen kran i Möllevången, Malmö. Vattnet leds till plantering.

1. Avvattning från taken till 6 st tunnor. Fig. 7 och 15.
2. Avvattning och fördröjning på gröna ytor/nedsänkta dämmen
3. Nedsänkt grönyta. Fig. 13
4. Dagvattenbackar. Fig. 13
5. Dagvattenledning till kommunens system.
