# TILLÄGG TILL PM GEOTEKNIK

AVSER TILLÄGG TILL PM GEOTEKNIK GOLFBÄCKEN, VERSION 5.0

GOLFBÄCKEN, TYRESÖ

TOBIN PROPERTIES PROJEKTUTVECKLING AB

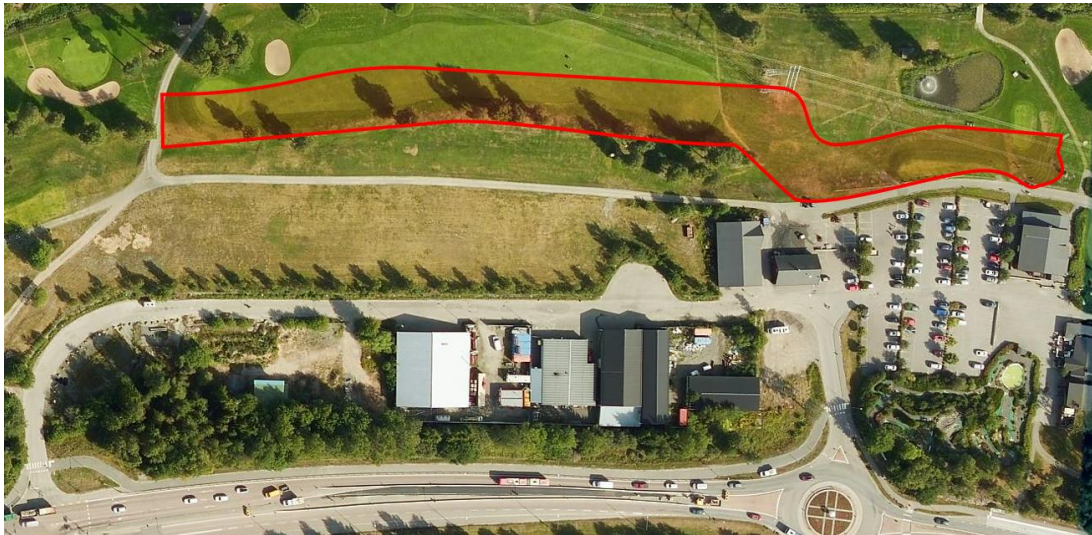
Figur 2: Område med risk för ras och skred

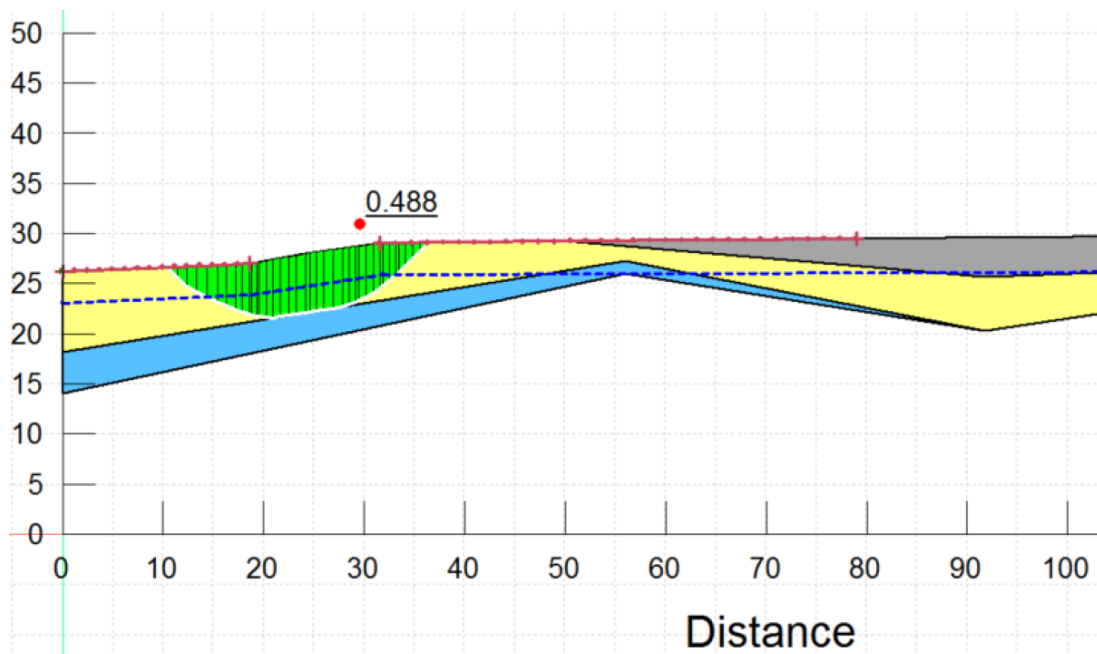
Figur 3: Glidytns utseende vid ett stabilitetsbrott. Grön markering indikerar mark och jordvolym med risk för skred. Källa. PM Geoteknik Stabilitetsutredning, Sigma Civil, 2018-03-16)

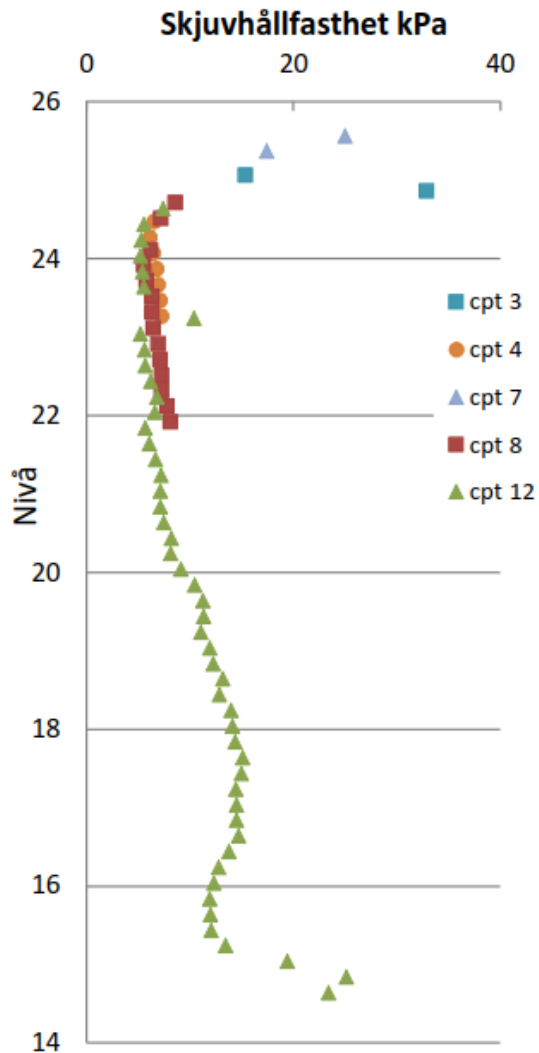
Odränerad skjuvhållfasthet (varierar mellan 6,2 och 15,3 kPa - karakteristisk) hos leran i området markerat i blått, se Figur 1 (Källa: Tyréns, 2016)
