Förstudie

Namn på förstudie: Multihall

Fysiska förutsättningar- lokaliseringsalternativ

Bilaga till förstudie multihall

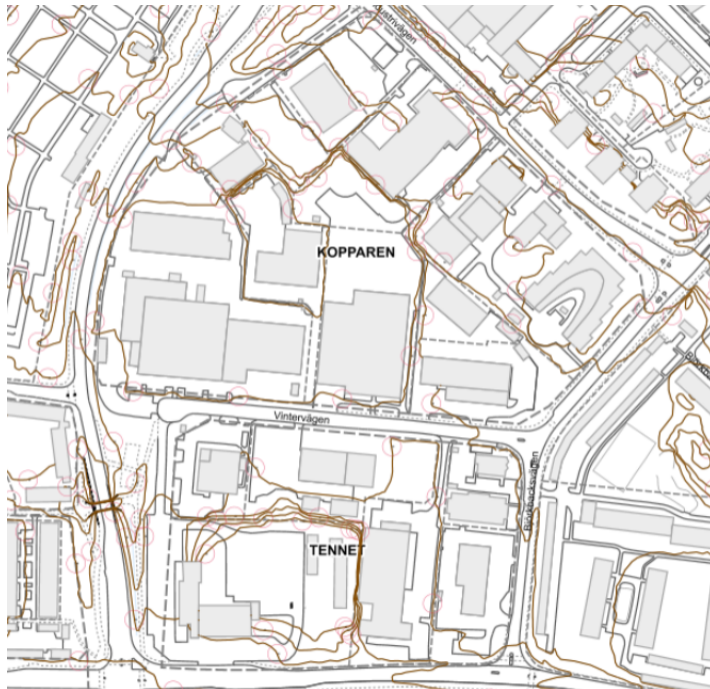
Höjdkurvor:

Höjdskillnad på +35m som lägst och upp till + 42 meter som högst.

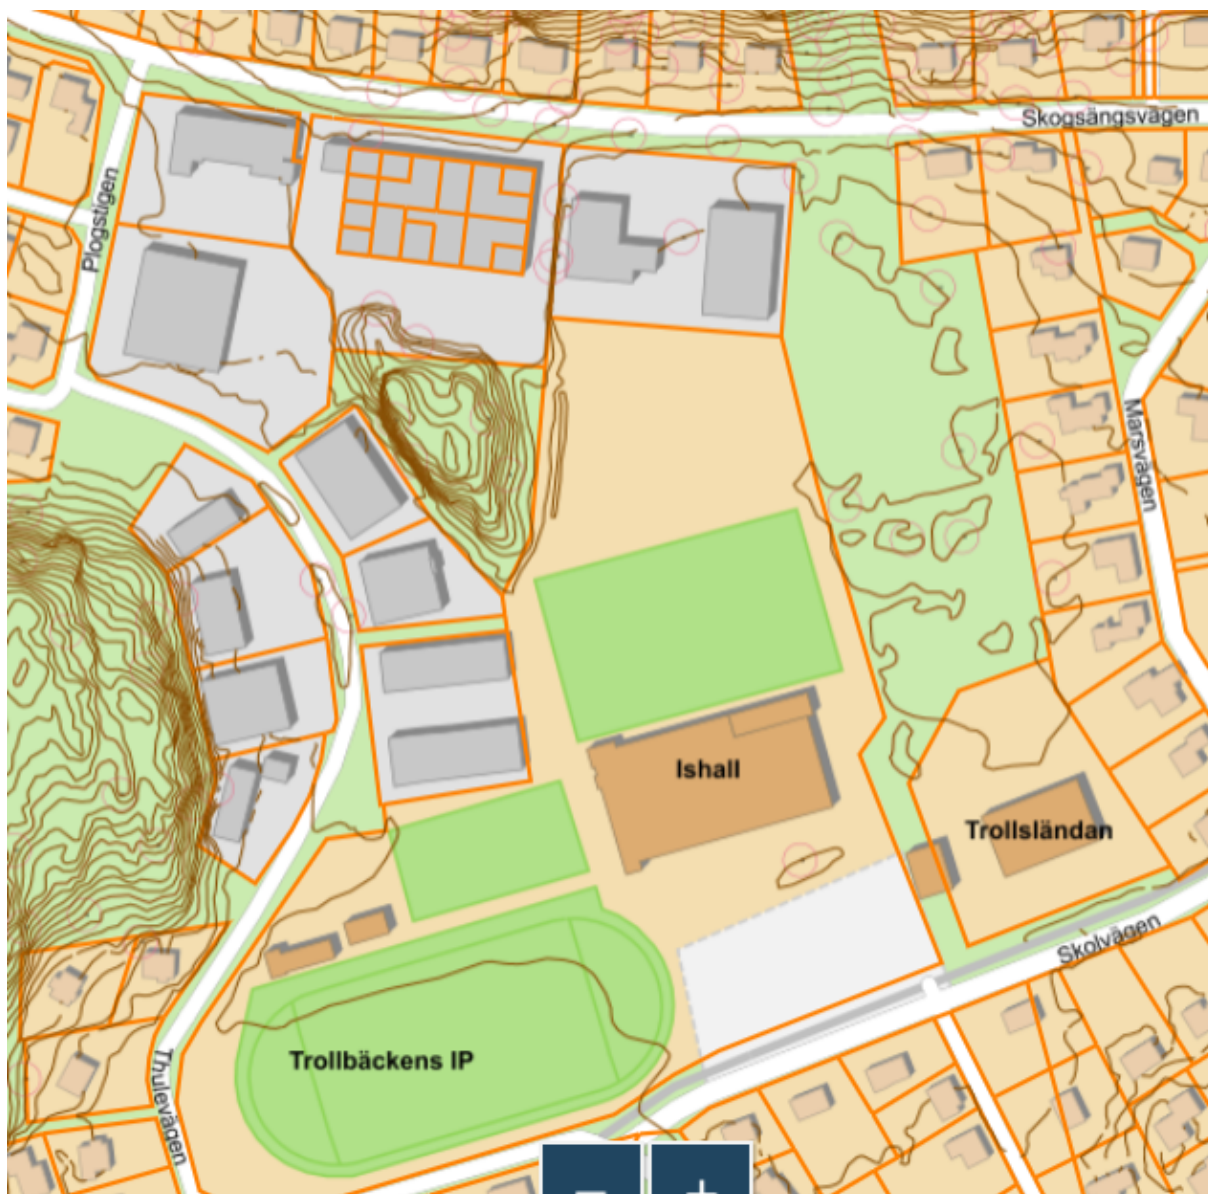
Höjdkurvor:

Höjdskillnad på +25 meter som lägst och +55 som högst (bergsknallen till väster). Bergsknallen mitt i området har sin högsta höjd på +35.
