# PM GEOTEKNIK

GOLFBÄCKEN, TYRESÖ

TOBIN PROPERTIES PROJEKTUTVECKLING AB

UPPRÄTTAD: 2017-03-15

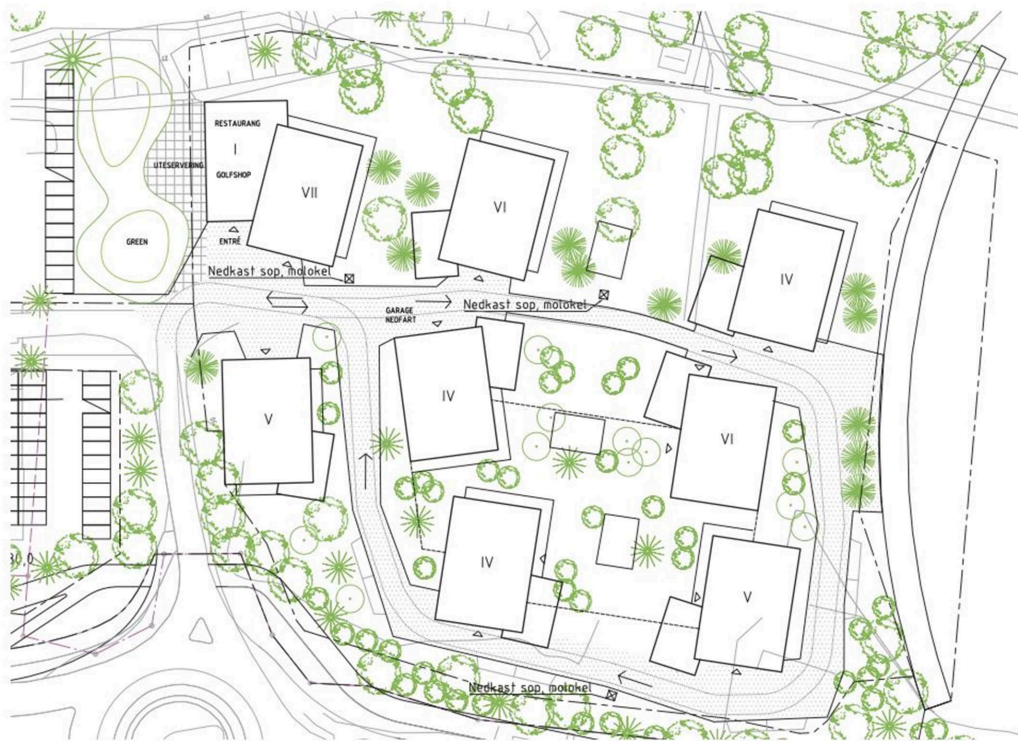
Figur 2: Etappområde 1 inom områdets östra del

Vid revidering (170908) syftade utredningen till att klargöra grundläggningsmetod samt avväga grundvattennivåer och kontrollera förekomst av markradon. Kontroll av grundläggningsmetod omfattar endast Etapp 1 (8st hus, östra delen) medan radonutredning omfattar hela Tobin Properties ABs planområde.

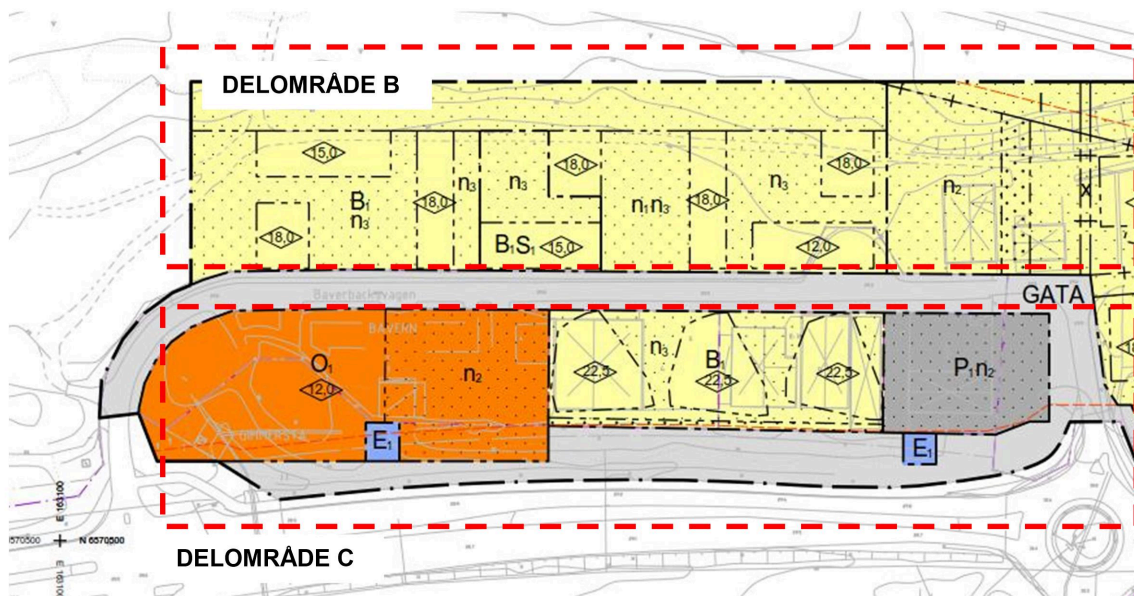
Figur 3: Planområde inom områdets västra del
