# Uppdatering av dagvattenutredning kv. Bäverbäcken, Tyresö

**Golfbacken holding AB**

Granskningsversion 1.0, 2022-04-01

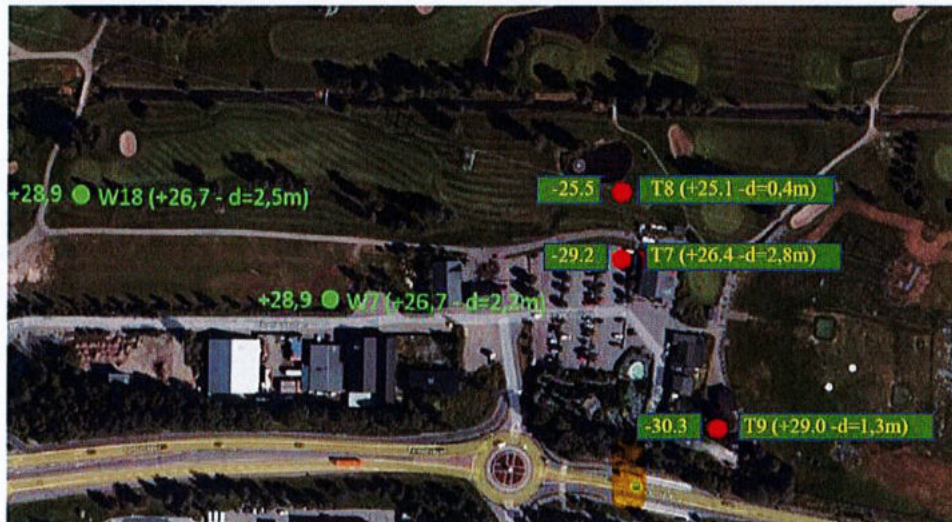
W18 – Undersökningspunkt GW10W18 (ref /2/)    T7-79 – Undersökningspunkt 7-9 (ref /4/)  
W7 – Undersökningspunkt GW10W07 (ref /2/)

Figur 6. Grundvattennivåer inom planområdet. (Sigma Civil, 2018).

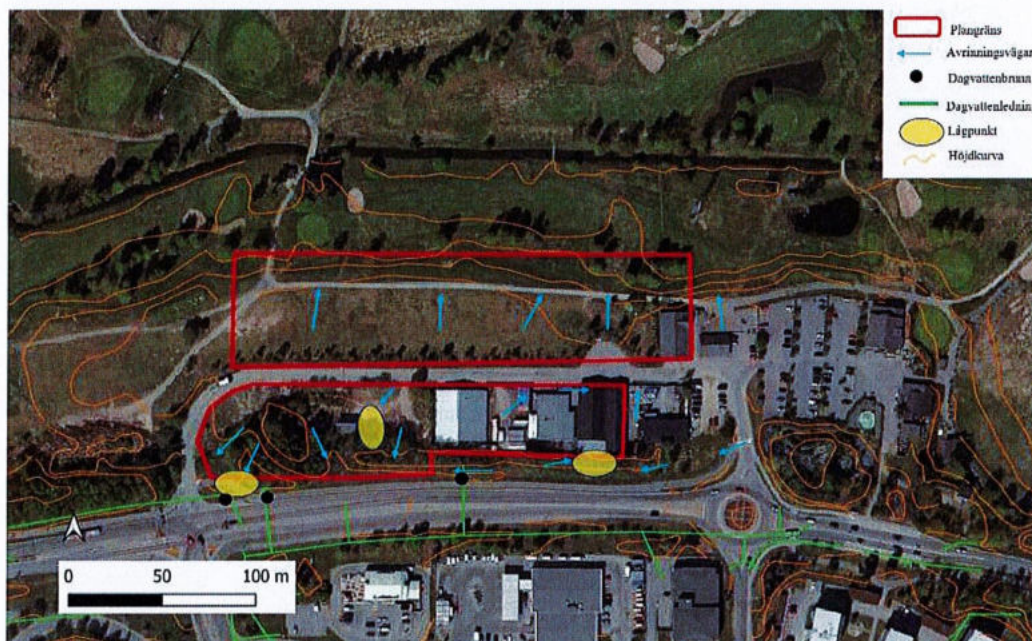
Figur 7. Befintlig flödesriktning inom planområdet. ©Google maps (underliggande kartbild).

Dagvatten från planområdet saknar dagvattenanslutning till kommunala ledningar. Antingen infiltrerar dagvattnet lokalt eller så rinner det ut i fnysdiket ytligt eller via dike eller privat ledning. Vid det södera delen av planområdet finns det tre lågpunkter som bedöms vara åtminstone delvis instängd, se Figur 7. Det är viktigt att omkringliggande mark höjdsätts så att dagvatten inte skapa instängda områden som kan medföra översvämningar och skador på byggnader vid större regn, se vidare avsnitt 4.6.

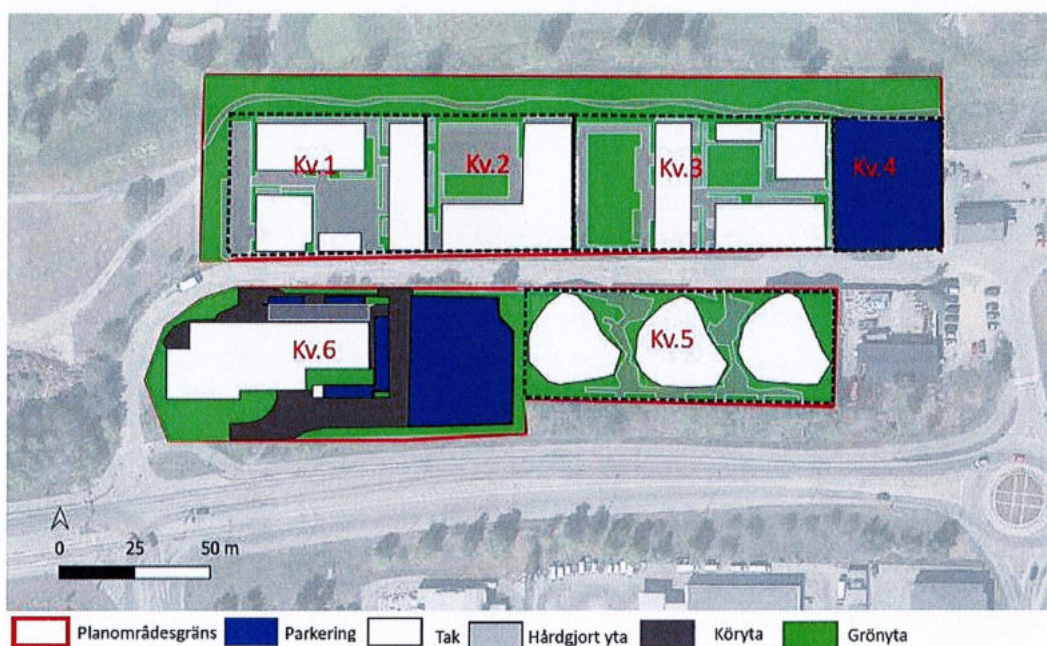
Figur 11. Planerad markanvändningen efter exploatering. © Google maps (underliggande kartbild).

Området består i dag av takyta, grönyta, upplag och hårdgjord yta (gångbana). Enligt planerad exploatering kommer framtida markanvändning bestå av takyta, parkering, köryta, grönyta och hårdgjord gårdsyta (Tabell 1).

Med planerad exploatering förväntas hårdgörningsgraden i området att öka från en avrinningskoefficient ( $\varphi$ ) på 0,33 till 0,67. Avrinningskoefficienten anger hur stor andel av nederbörden som avrinner och är indirekt ett mått på hur hårdgjort ett område är. En högre

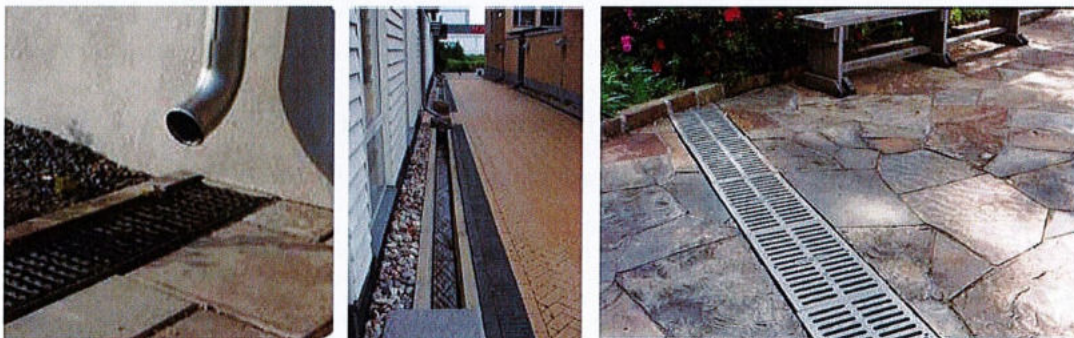
Figur 16. Exempel på takvattenavledning via rännor, bilden till vänster visar rännor med galler och bilden i mitten visar exempel på avledning i öppna rännor och bilden till höger visar en dagvattenränna som leder in dagvatten i en växtbädd. Foto till vänster: Uppsala Vatten, Foto i mitten: WRS, Foto till höger: (A1 Guaranteed, 2012).

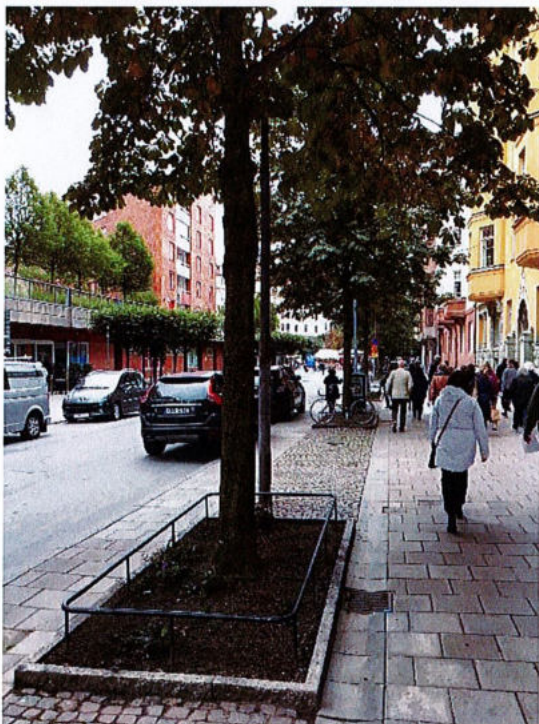
Figur 28. Exempel gatuutformning och träd i skelettjord. Foto WRS AB.

Vi rekommenderar att de träd som planteras i området anläggs med skelettjord (Figur 28). Det är viktigt att intaget till skelettjorden har en hög kapacitet så att vatten inte blir stående på gården under längre perioder.
