TYRESÖ

DETALJPLAN INOM AMARYLLIS

PM GEOTEKNIK

PROJEKTERINGSUNDERLAG

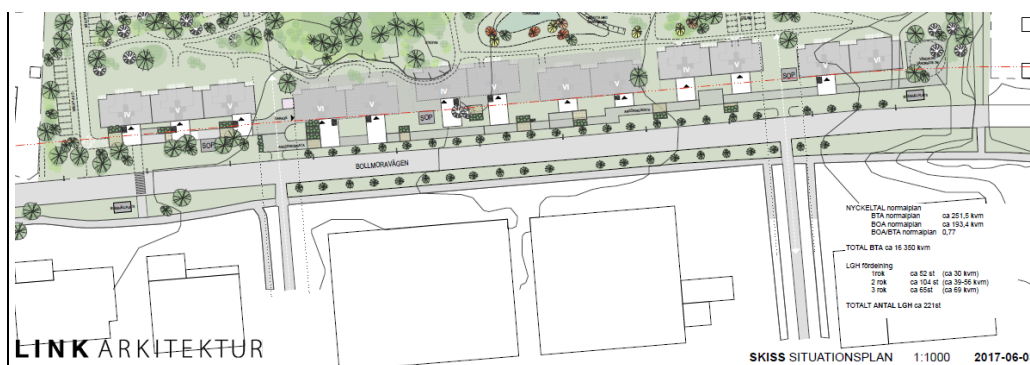
Bild 1 – Situationsplan för planområdet från Link Arkitektur, skiss situationsplan, dat. 170608.

Planområdet är belägen strax norr om Bollmoravägen begränsat i väster av Lindblomsvägen och i öster av Lindalens Gårdsväg, Tyresö kommun. Projektet innehåller bostäder i form av 13 st flerbostadshus sammanbyggda till 6 huskroppar. Byggnationen innehåller ca 16350 kvm BTA. – se illustrationsplan nedan. Situationsplan som använts för uppdraget är från Link Arkitektur, skiss situationsplan, daterad 17-06-08.
