**MUR****Markteknisk undersökningsrapport (MUR) - Geoteknik,  
Hydrogeologi, Miljöteknik, Bergteknik och Geofysik**  
*Fasanvägen etapp 13, Brevikshalvön, Tyresö*

18112896

2019-04-12

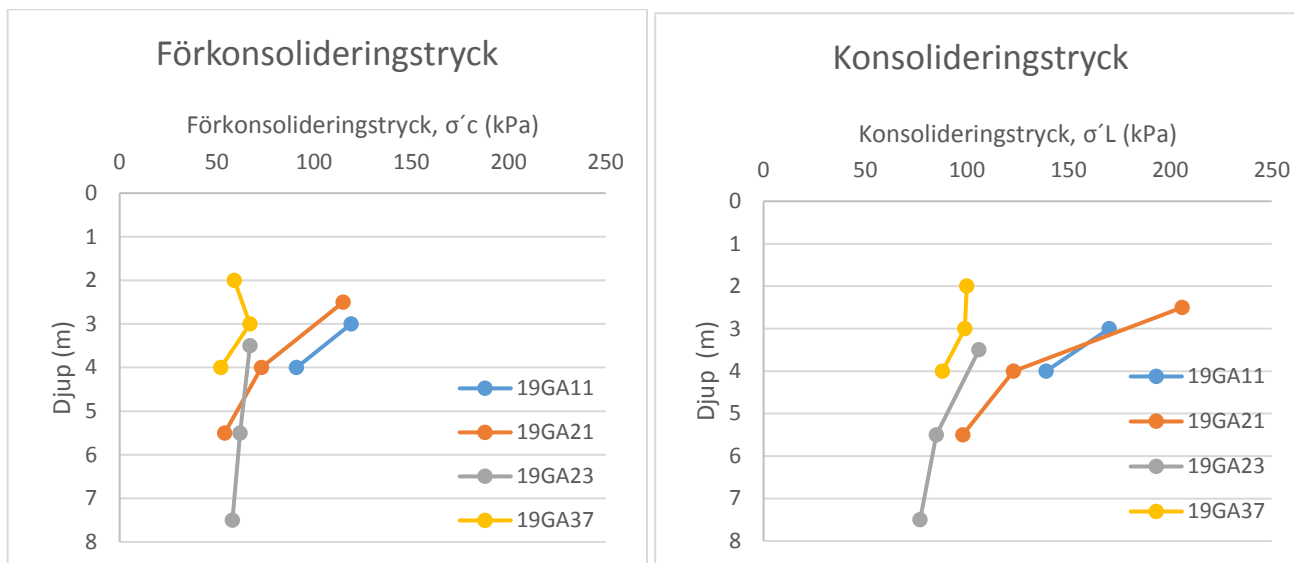
Figur 3: Konsolideringstrycket  $\sigma'_c$  samt  $\sigma'_L$  för lera inom området

Lerans konsolideringstryck  $\sigma'_c$  samt  $\sigma'_L$  och kompressionsmodulerna  $M_L$  och  $M'_L$ , för beräkning av jorddeformationer (sättningar), har utvärderats från CRS-försök, se Figur 3 och Figur 4.

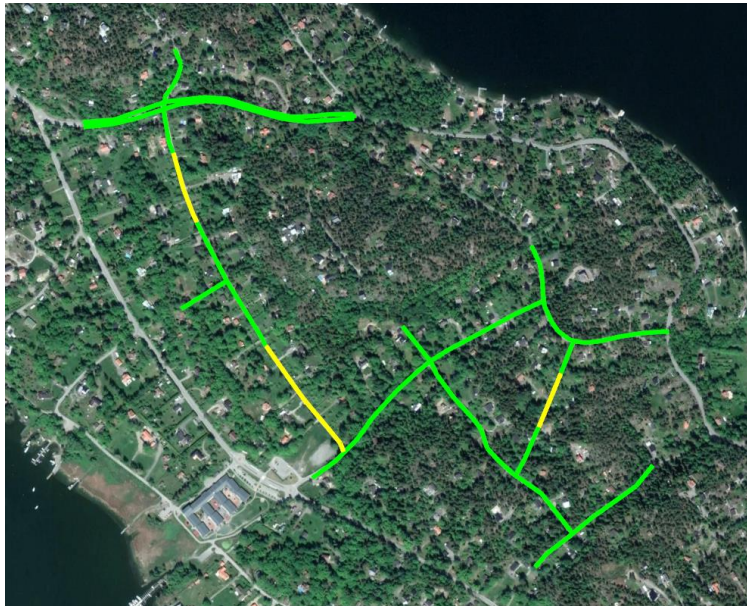
Figur 1 Planlagda linjer med delområden med förväntad finjord markerade med gult.

I fältområdet finns delområden med finmaterial i jordarna. Då det är allmänt känt att finmaterial, som lera, är elektriskt konduktivt och på grund av detta begränsar penetrationen av radarsignalen fanns det från början en förväntning om att delar av området inte lämpade sig för mätning med radar. I den undersökningsplan som erhöles av Golder var ett par kända områden med finjord noterade, och i dessa områden var radarmätning bara en option. Av den totala undersökningslängden så utgjorde dessa områden omkring 500m, se Figur 1. Efter att borrhningarna utförts har det dock noterats att lager med finjord är utbredda i hela området. En jämförelse mellan radar och borrhning visar också att penetrationen till berg varierar kraftigt i hela området. Detta har gjort det mycket svårt att tolka berg vilket medfört att det är en ganska liten del av radarlinjerna som faktiskt påvisar berg. Mycket av den tolkning som är utförd är osäker. I de redovisade profilerna skiljs det mellan tolkat berg, osäkert berg och mycket osäkert berg.

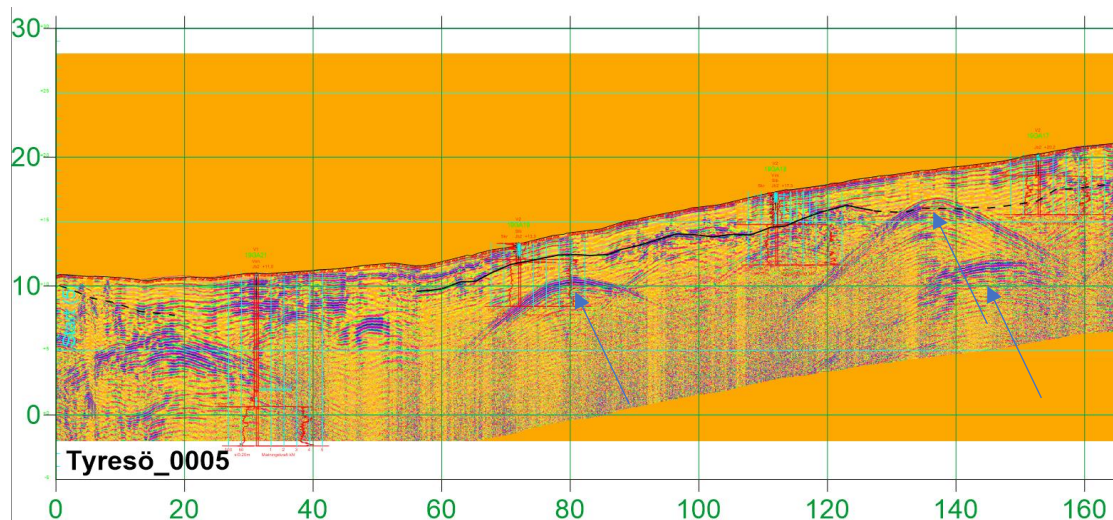
Figur 3 Exempel på hyperbler från sidoreflexer från luftvåg i t ex kraftledningsstolpar och träd.

På många platser i radarprofilerna syns det breda hyperbler som kommer från luftvåg som ger sidoreflexer i t ex kraftledningsstolpar och träd, se Figur 3. De är mycket visuellt synliga men skall inte blandas samman med reflektioner från strukturer i marken. De utgör endast ett litet problem vid tolkning då de oftast har en liten amplitud jämfört med den som kommer från reflektioner i marken. En anledning till att de syns mycket här är den dämpning av signalen som får av finjordarna i området. De finns verktyg för att ta bort hyperbler i processeringen, men dessa är dels destruktiva för de reflektioner som kommer från strukturer i marken och dels lämnar de alltid spår efter sig som eventuellt kan misstolkas för andra strukturer. Genom att lämna dessa hyperbler orörda är det ingen tvekan var de kommer ifrån och man undviker feltolkning.

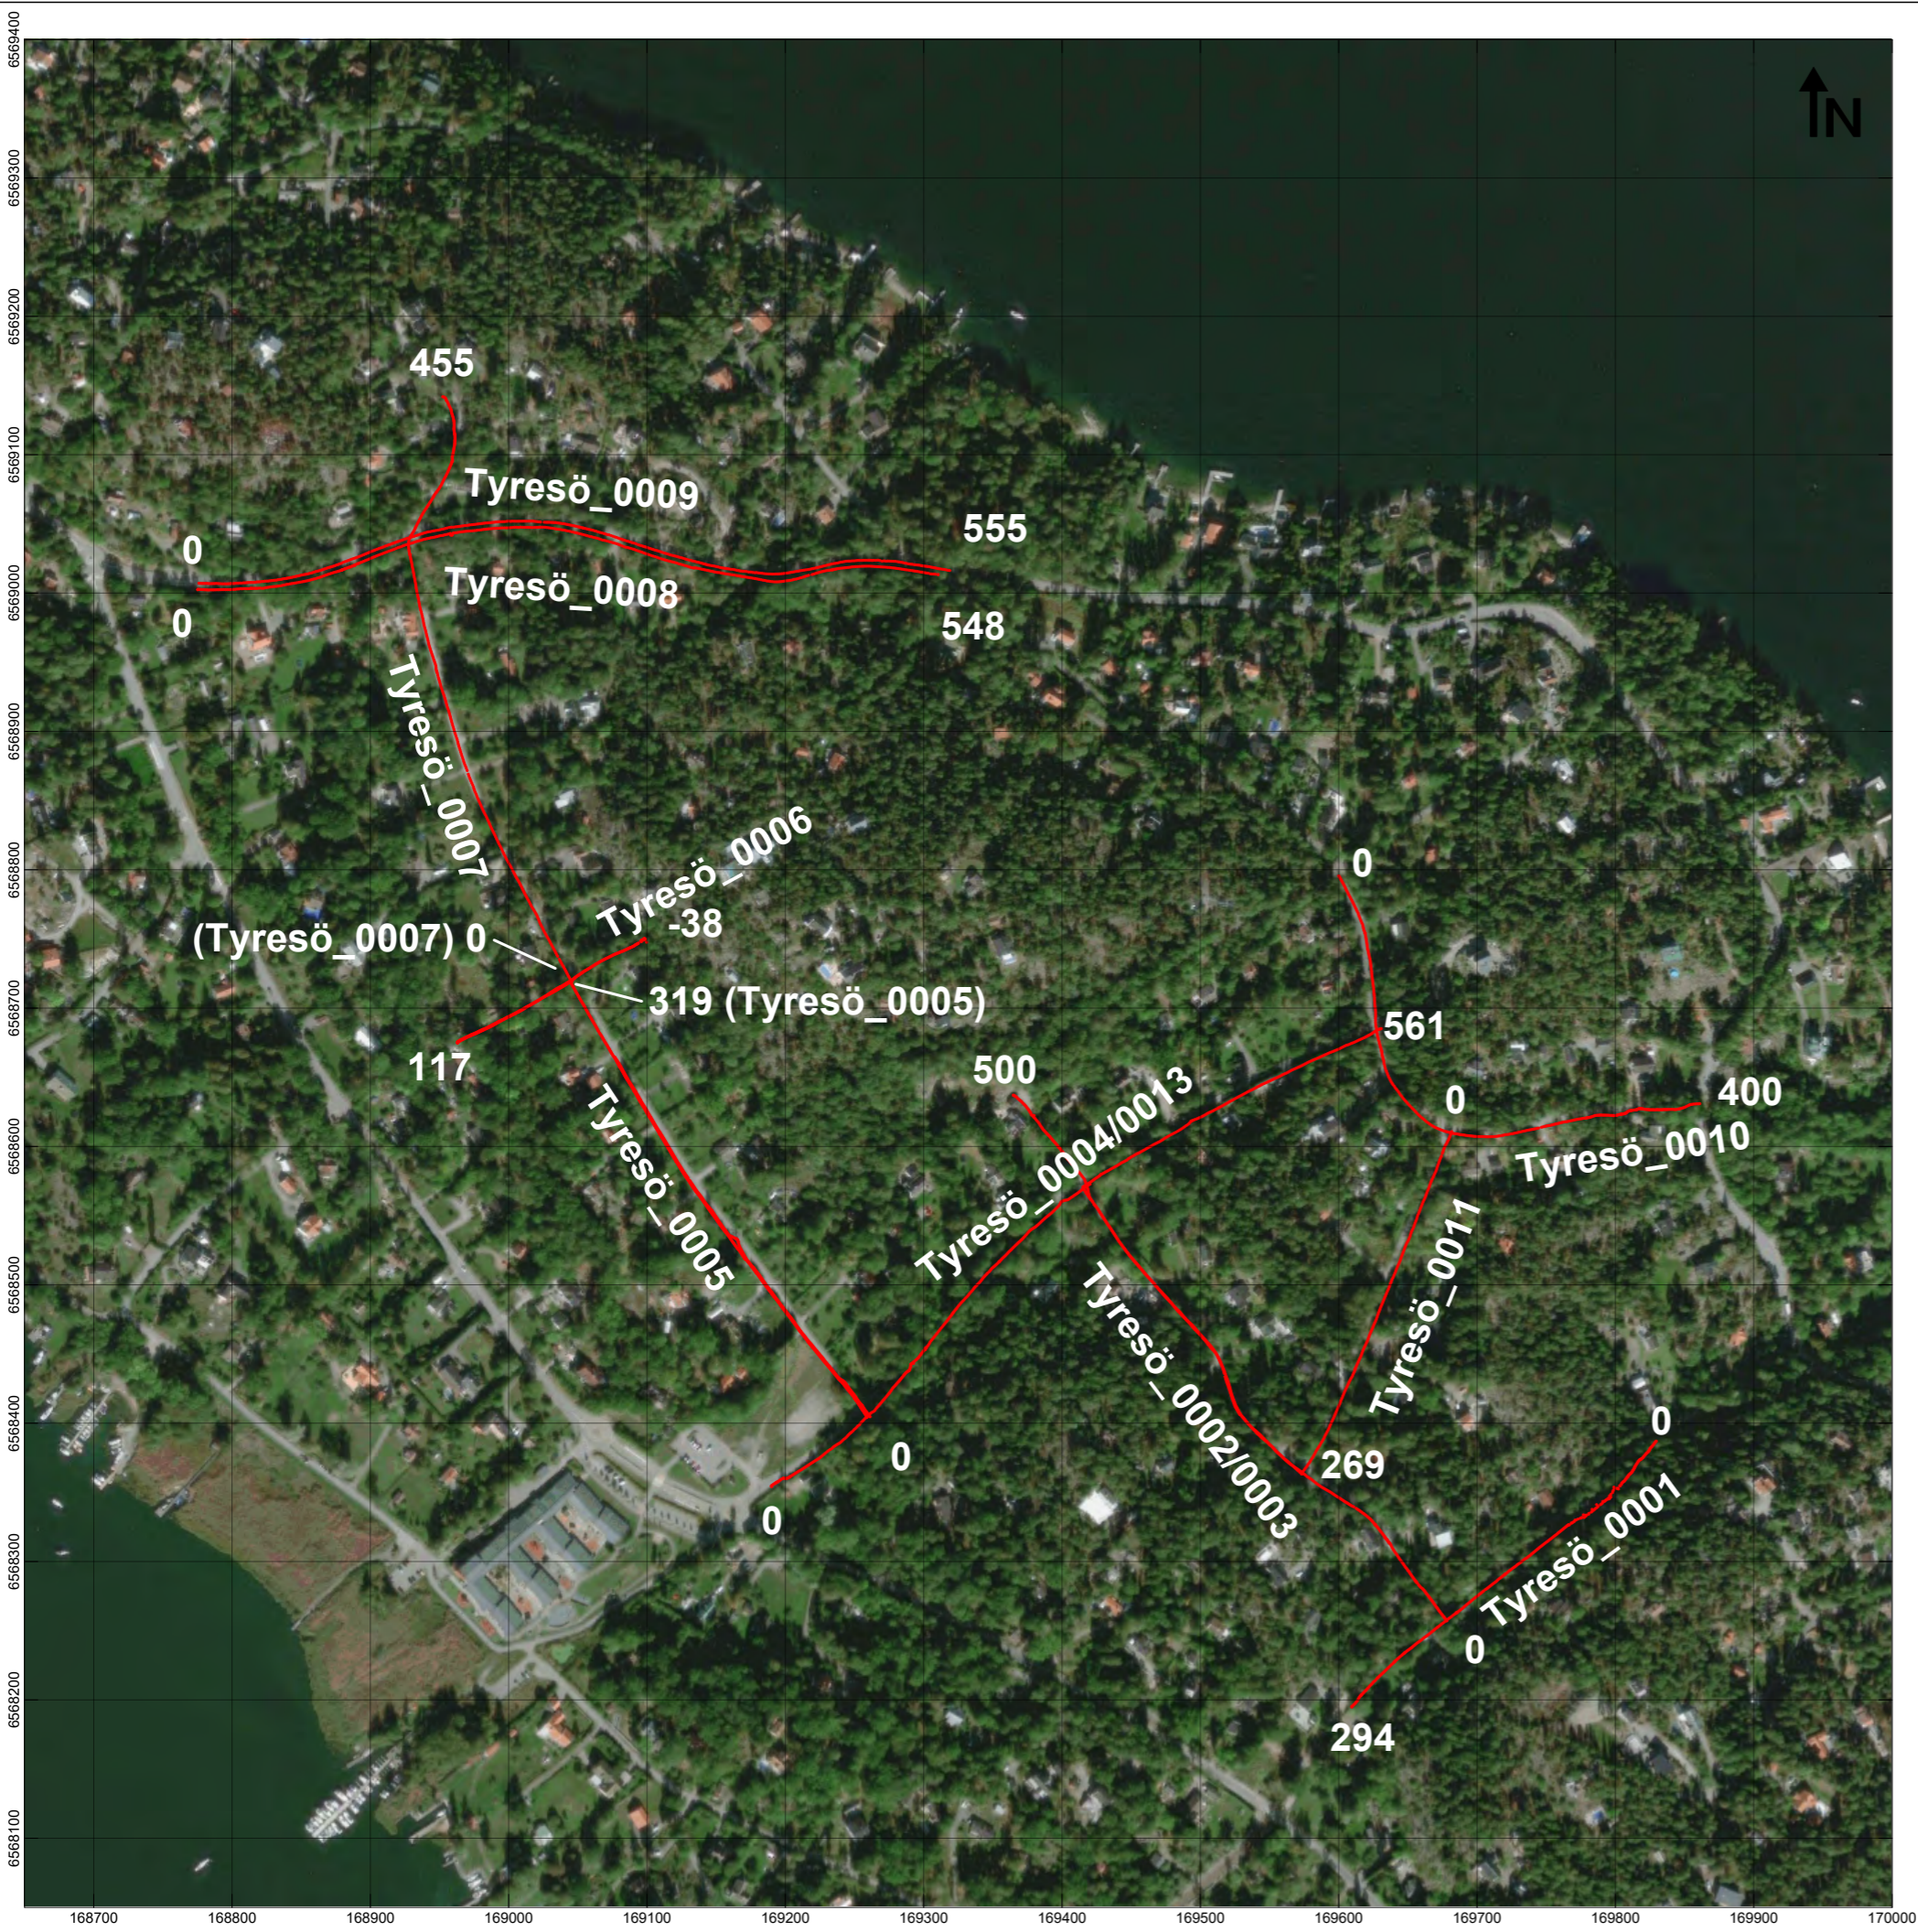
Ritning Nr. 1-01  
 Rev. 1

## Tyresö - Georadarundersökning Ritning 1.01: Översiktsritning

— Radarlinjer

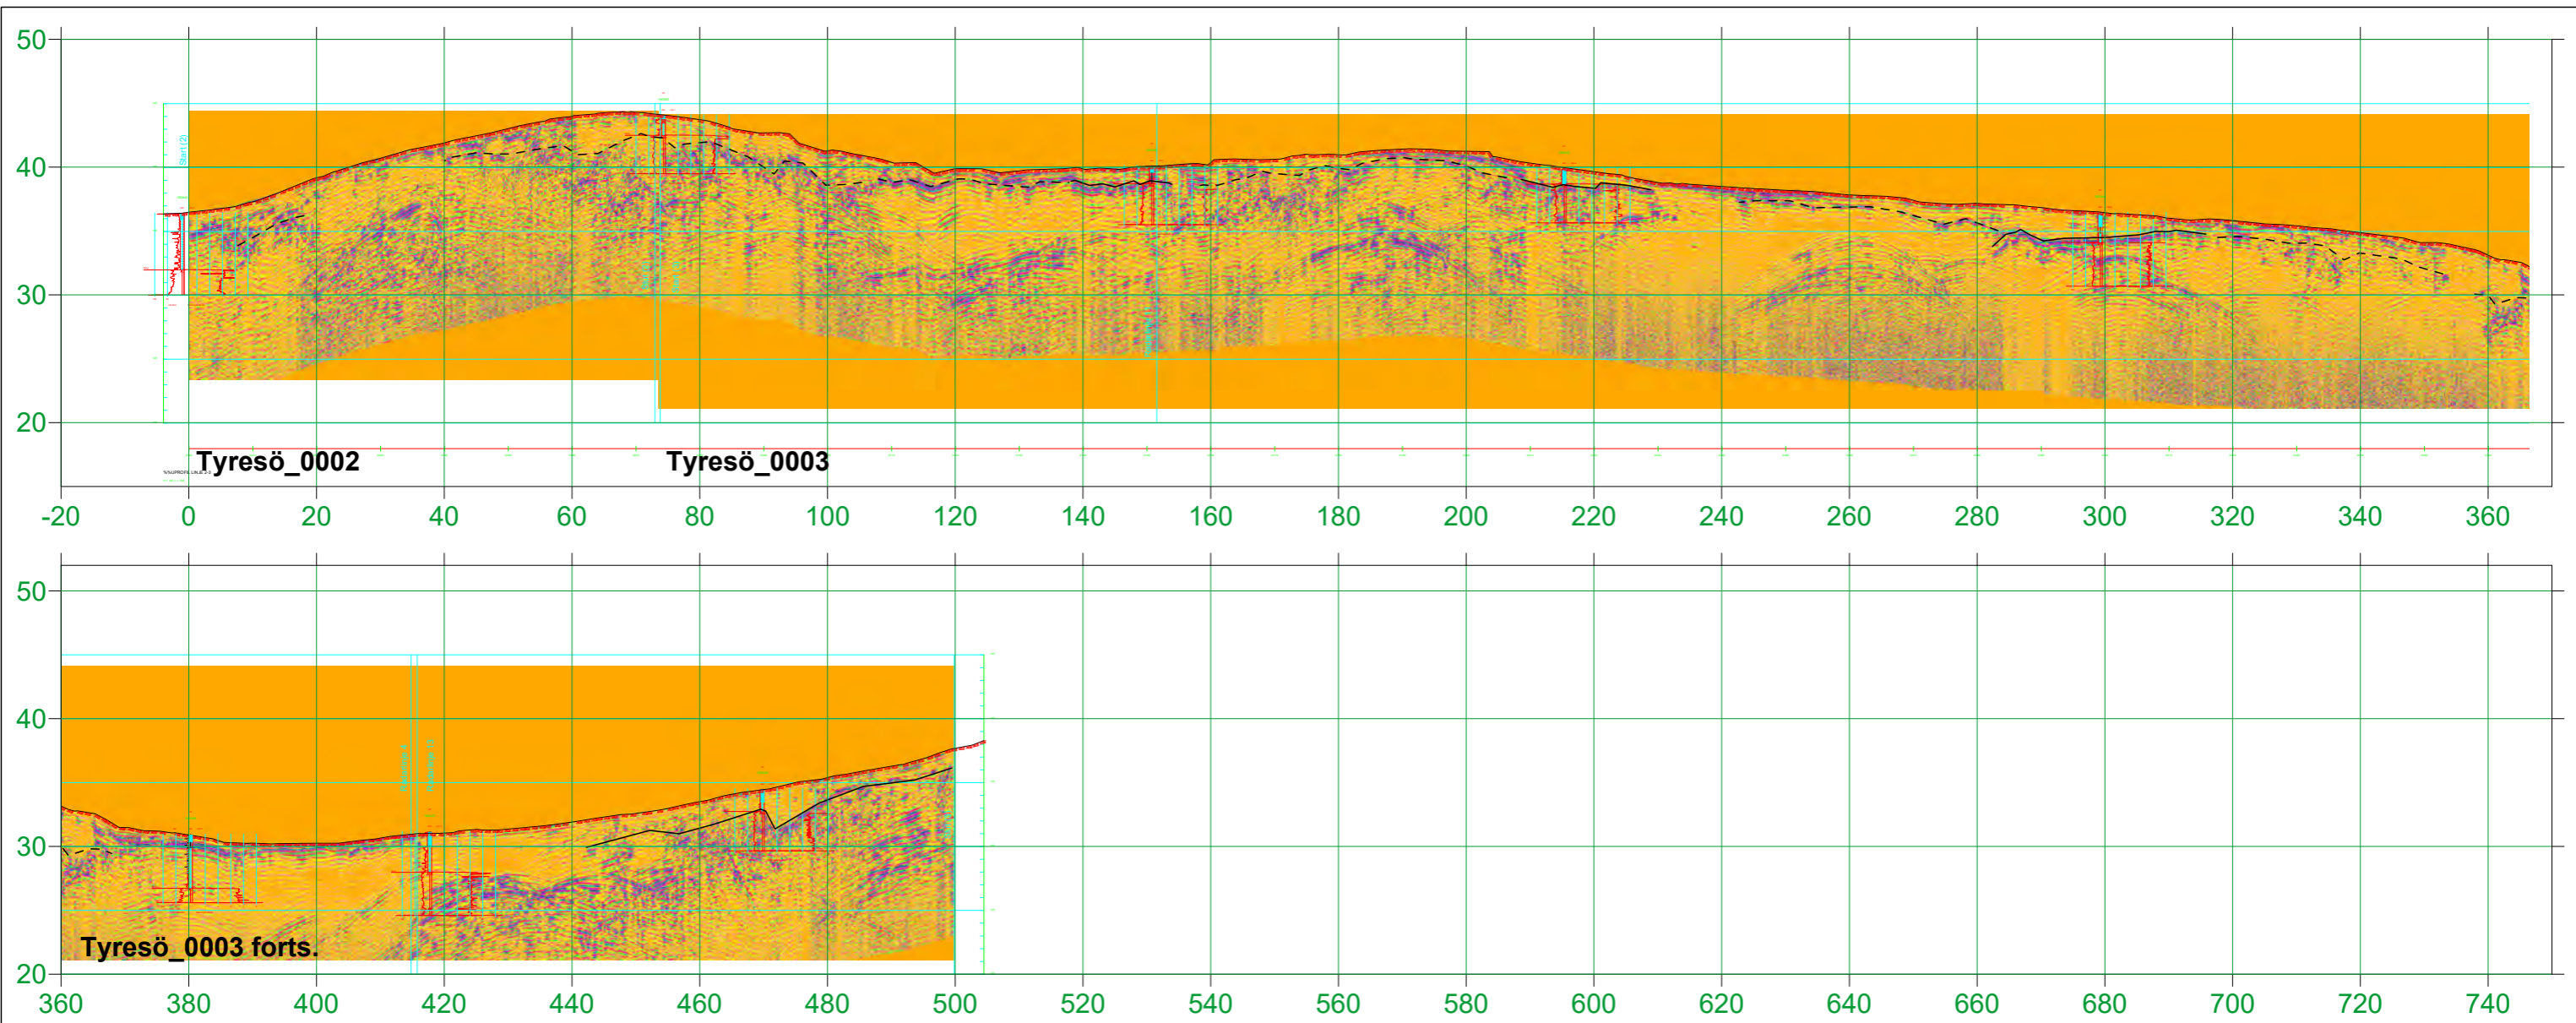
Ritning Nr.	Rev.
2-02	0

## Tyresö - Georadarundersökning Ritning 2.02: Tyresö\_0002/0003

- Bergtolkning
- - - Osäker bergtolkning
- ..... Mycket osäker bergtolkning

Figur 4 visar ett exempel på tolkning där man ser berg tydligt längs en sträcka på profil Tyresö\_0003 och där borrhning korrelerar väl. 20m ut från borrhningen på var sida så upphör den kontinuerliga reflektorn och bergtolkningen blir mycket svårare. Detta är ett tydligt exempel på variationen i området och svårigheten med tolkning.

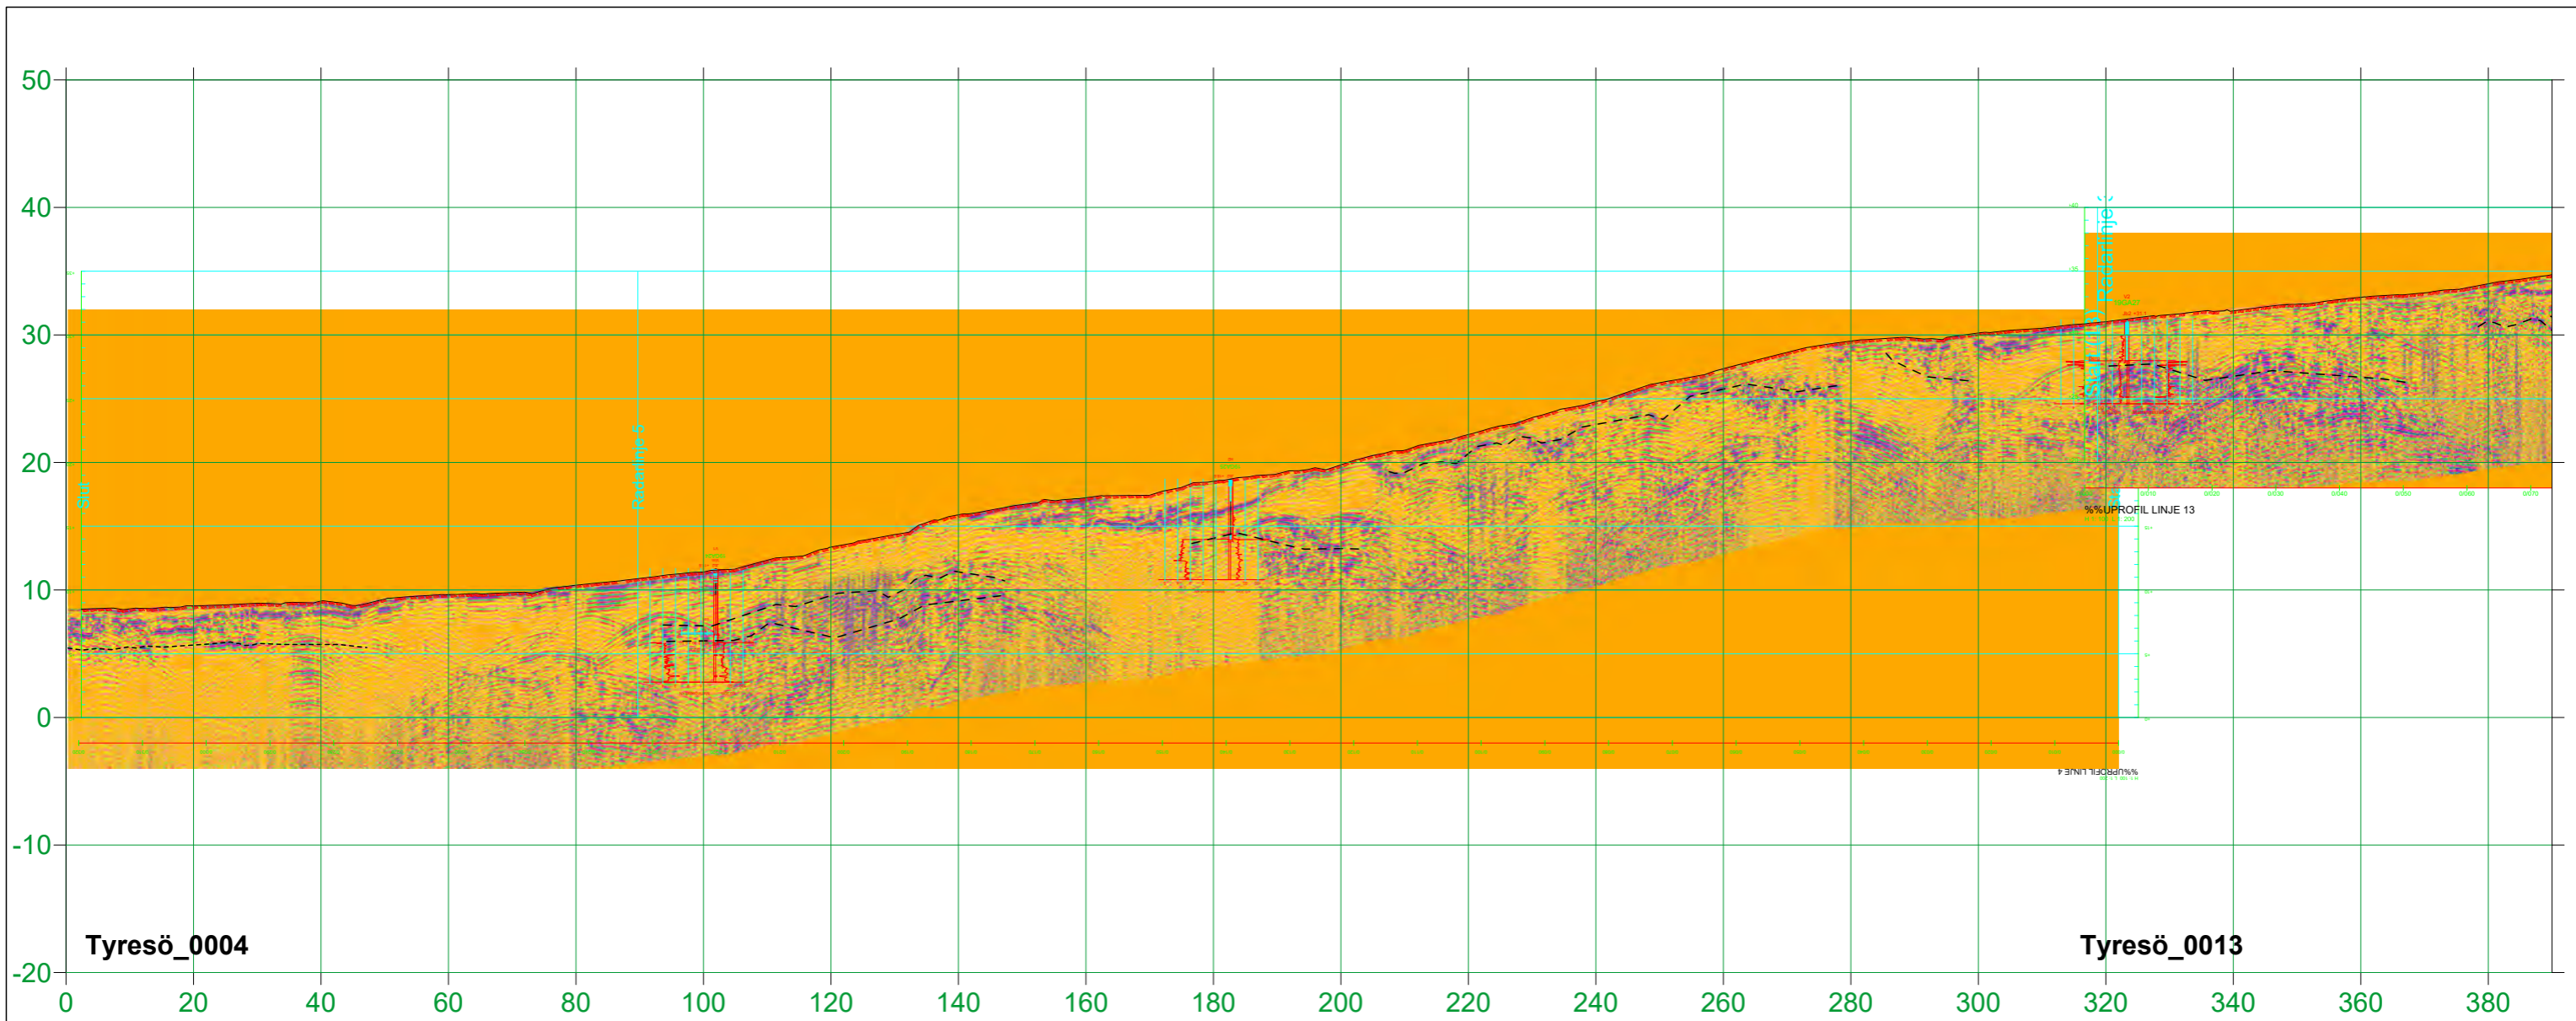
Ritning Nr.	Rev.
2-03	0

## Tyresö - Georadarundersökning Ritning 2.03: Tyresö\_0004/0013

- Bergtolkning
  - - - Osäker bergtolkning
  - ..... Mycket osäker bergtolkning
- Resultat från borrhning är kopierat ur material mottaget från Golder utan redigering.
