Risikanalys avseende utveckling av fastigheten Brunn 1:739 samt del av Brunn 1:1

Geosigma AB

2013-03-27

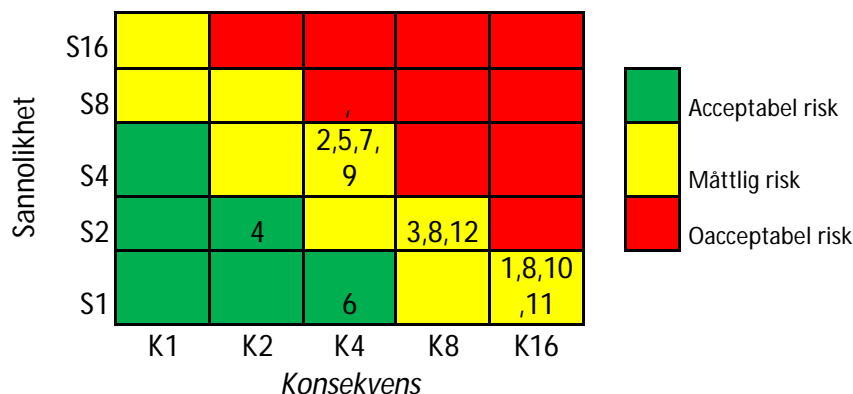
Figur 5. Riskmatris med numererade riskhändelser inplacerade.

I Figur 5 redovisas riskhändelserna i en riskmatris där händelser i det röda fältet innebär oacceptabel risk. För dessa scenarier behöver riskreducerande åtgärder vidtas. Nedan förs ett resonemang om hur riskerna värderats.
