Jevgenija Palin  
Trafikplanering  
08-508 262 09  
jevgenija.palin@stockholm.se

Till  
Trafik- och renhållningsnämnden  
2012-06-14

## **Cykel- och trafiksäkerhetsåtgärder på Bällstavägen. Redovisning av utredning samt inriktningsbeslut för etapp 1 Doktor Abrahams väg - Ulvsundavägen.**

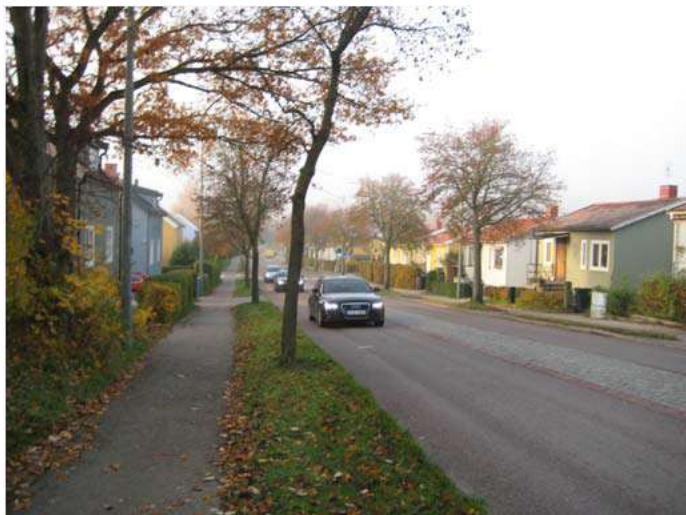
- Mellan Islandstorget och Doktor Abrahams väg är sektionen 16 m bred. En gemensam ca 1,5 m bred gång- och cykelbana finns på båda sidor av vägen. En trädrad separerar de oskyddade trafikanterna från fordons- trafikerna. Mellan körfälten finns en stensatt välvd mittremsa med en bredd

som varierar mellan 1,5 och 2,0 m. Mittremsan byggdes i syfte att sänka hastigheten (se figur 2 och 3).

Figur 2. Bild över befintlig sektion mellan Bergslagsvägen och Doktor Abrahams väg

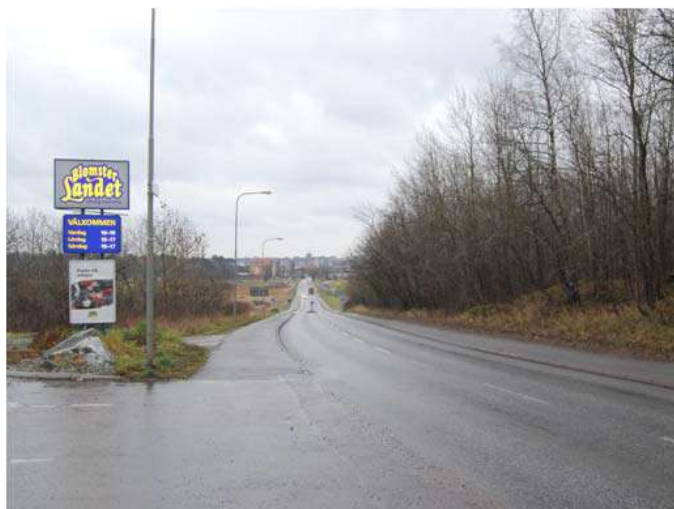
- Sektionen från Doktor Abrahams väg till Travbanevägen har ingen mittremsa och är på en kortare sträcka öster om Tornväktargränd endast 11 m bred. På övriga delar är avståndet mellan fastighetsgränserna betydligt bredare men utnyttjas inte idag enligt gällande detaljplan. Körfälten är smala med en bredd av cirka 3,1 meter. Inga träd separerar den gemensamma gång- och cykelbanan från biltrafiken. Bredden på gång- och cykelbanan varierar från strax över 1 m kring Tornväktargränd till 1,7 ute på flygrakan (se figur 4 och 5).

Figur 4. Bild över befintlig sektion mellan Doktor Abrahams väg och Travbanevägen

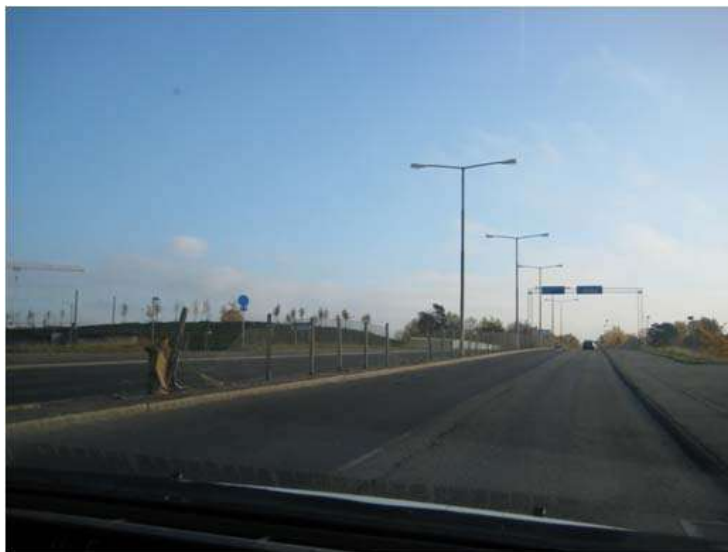
- Från Travbanevägen över Ulvsundavägen ändras vägens sektion igen och får fyra körfält som är separerade med en fysisk mittbarriär i form av ett staket. Bällstavägen är här mer utformad som en trafikled (se figur 6).

Figur 6. Bild över befintlig sektion mellan Travbanevägen och Ulvsundavägen

På denna sträcka föreslås sektionen inte ändras, utan snarare rustas upp och förtydligas. De breda asfalterade ytorna för gång- och cykeltrafik föreslås göras tydligare genom målning. Staketet mitt i gatan är i behov av reparation och föreslås tas bort helt.

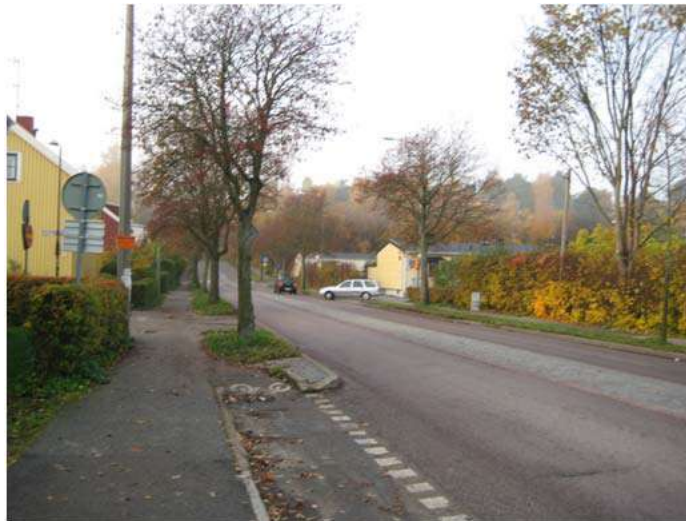
**Gång- och cykeltrafik** - Mellan fastighetsgränserna och trädraderna finns på stora delar av sträckan en yta för oskyddade trafikanter som varierar i standard och utmärkning (se figur 7). Bredden är ungefär 1,8 – 2,3 m totalt mellan fastighetsgräns och trädrad. Den belagda ytan är ungefär 1,5 m. Cyklister trängs antingen med fotgängare på de smala delade gång- och cykelbanorna eller i de smala körfälten bland motorfordon. Ingen sammanhängande cykellösning finns längs Bällstavägen, vilket blir otydligt för samtliga trafikanter.

*Figur 7. Bällstavägen i riktning österut. Trångt om utrymme för oskyddade trafikanter och ej genomgående lösningar*

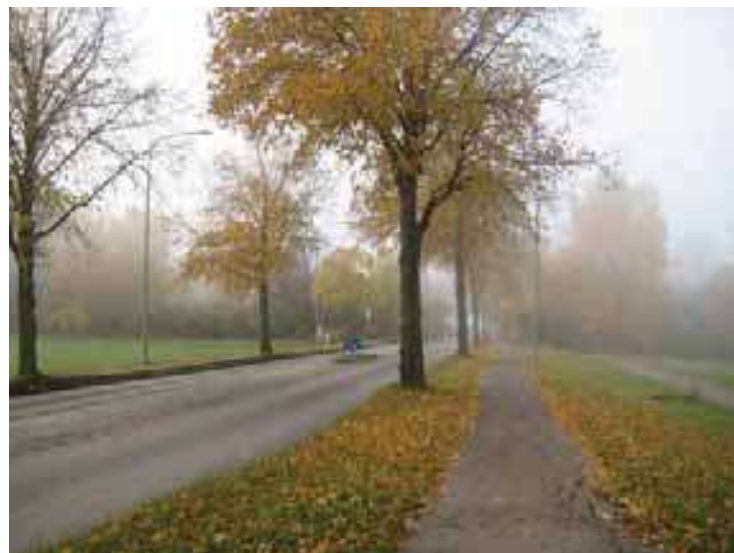
**Gestaltning och gatuträd** - Bällstavägen kantas av rader av träd på var sidan av gatan mellan Islandstorget och Doktor Abrahams väg. De står i en smal gräsremsa och bidrar till att hålla samman gatans gestaltning allt eftersom olika bebyggelse-typer och parkmark skiftar längs sträckan. Konditionen och åldern på träden varierar.

*Figur 8. Befintliga lindar vid Komötet, ett öppet parkstråk*

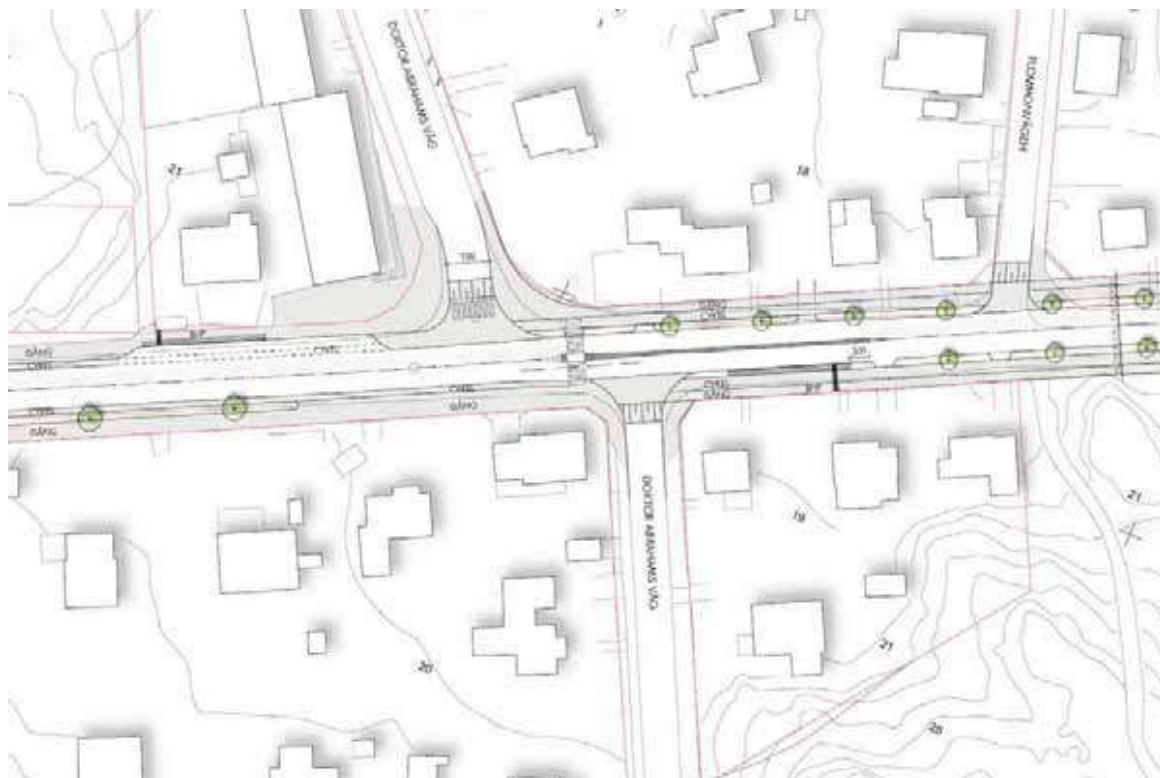
På denna sträcka utnyttjas inte hela gatubreddens enligt gällande detaljplan, d.v.s. det finns möjligheter att utnyttja gatumarken så att gatusektionen blir bredare och mer funktionell, se figur 9 och 10. Förslaget innebär att nya träd kan planteras.

*Figur 10. Förslag till utformning kring Doktor Abrahams väg*

Trafiksäkerhetshöjande åtgärder föreslås på två ställen längs sträckan. Den norra tillfarten från Doktor Abrahams väg smalnas av så att övergångsstället och cykelöverfarterna blir kortare, genomgående och att anslutningen rätas upp, enligt figur 10. Den befintliga signalregleringen av övergångsstället behålls och viss hastighetsökning av korsningen kan ske genom att stopphållplatsen förtydligas och att den nya sektionen med träd och cykelbanor blir trängre jämfört med idag. Den västra busshållplatsens ficka förtydligas och cykellösningen övergår i cykelfält genom fickan. Barriär anläggs vid stopphållplatsen.

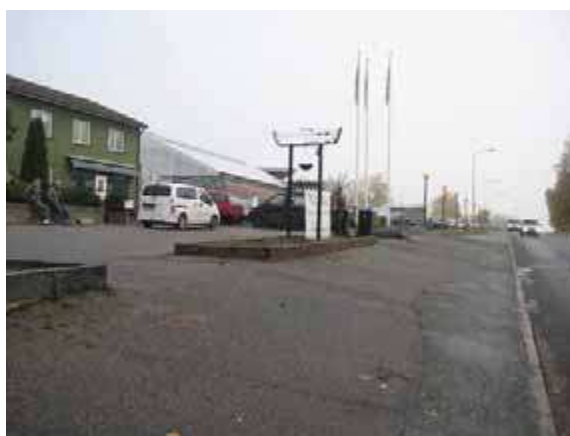
Detta stärker karaktären av villagata och gör gatan mer homogen. En förutsättning för att plantera träd är att man kan utnyttja hela det planlagda gatuområdet på norra sidan av Bällstavägen. Det ger utrymme för att anlägga cykelbanor, träd och plana ut den lutande gångbanan, se figur 11.

*Figur 11. Kraftig lutning och flera utfarter från fastigheten vid Tornväktargränd i riktning mot handelsträdgården*

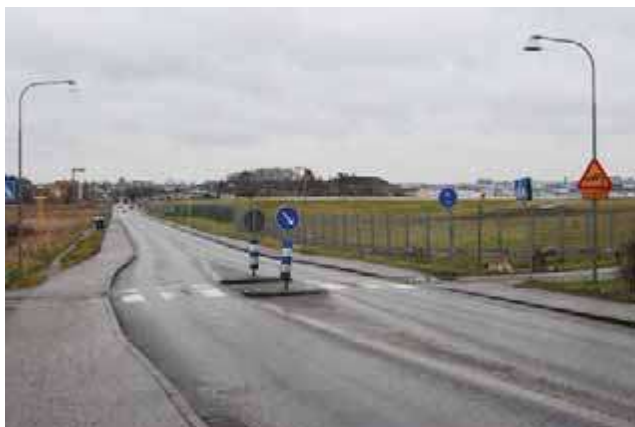
Vid landningsbanan finns ett övergångsställe med refug, som ger en viss avsmalning men ingen hastighetssäkring. Övergångsstället föreslås få en större mittrefug och kraftigare sidoförskjutning, som ger hastighetssäkring. Passagen bedöms få ökad användning i framtiden på grund av de nya exploateringar som planeras i området.

*Figur 14. Övergångsstället vid flygrakan i riktning mot Gamla Bromstensvägen*

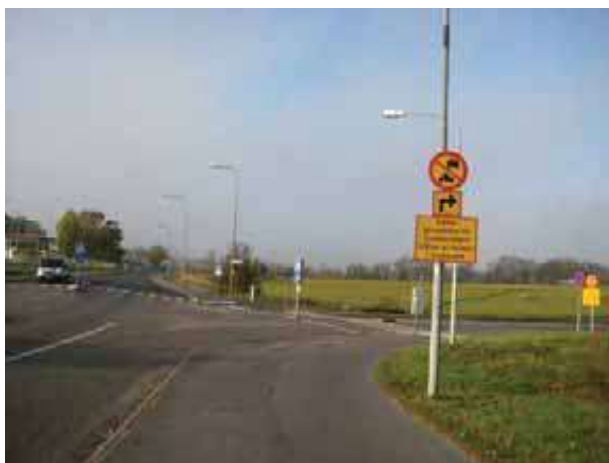
Trafiken ut från Gamla Bromstensvägen har minskat från 10 600 till 2 700 fordon/vardagsdygn. Därför föreslås att korsningens utbredning minskas. Tillfarten från Gamla Bromstensvägen smalnas av och gång- och cykelbanan görs genomgående. Cykelöverfarten över Bällstavägen ingår i pendlingsstråken för cyklister och behöver hastighetssäkras i samband med att korsningens storlek minskas. Hastighetssäkringen kan göras genom breddning av mittrefugen.

*Figur 15. Korsning med Gamla Bromstensvägen i riktning mot flygrakan*

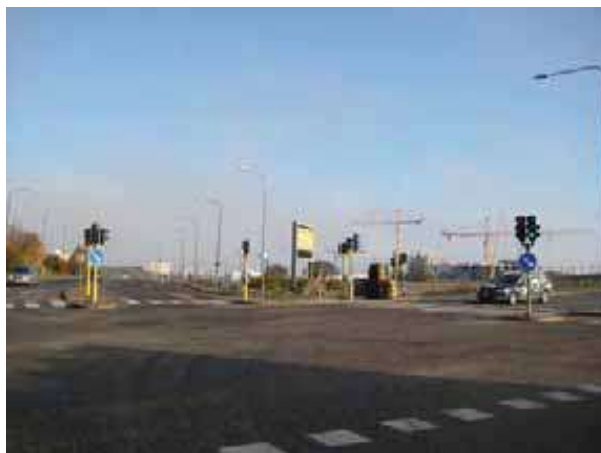
Den komplicerade signalreglerade korsningen vid Travbanevägen behöver detaljstuderas för att få en bättre signallösning för gående och cyklister. Vidare föreslås att gång- och cykelbanan får en genare dragning med större radier för bättre framkomlighet.

Figur 16. Korsning med Travbanevägen i riktning mot Travbanevägen
