### **Slutredovisning - Nya strandbad**

## SLUTREDOVISNING NYA STRANDBAD

# Slutredovisning nya bad

Provtagning vid nya strandbad 2007-2008

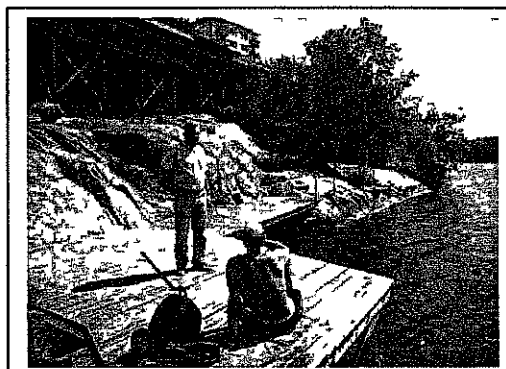
- Storlek:** Liten badplats  
**Karaktär:** Inhagat klippbad med liten grasyta och tradack  
**Vatten:** Malaren, oppet vatten Stort siktdjup Under 2007 god badvattenkvalitet.  
**Algblomning:** -  
**Vattenvaxtlighet:** -  
**Bryggor:** Tradack med badstege Badbrygga en bit ut  
**Byggnader:** Omklädningsrum med toaletter, kiosk/café, Bastuhus med tradack och badstegar  
**Dusch** Ja  
**Livraddningsutrustning** Ja, fralsarkransar  
**Lekplats:** -  
**Omgivning:** Klippor, flerfamiljshus  
**Tillgänglighet** Vag precis ovanfor badet  
**Annat:** Fredhalls badklubb ager bastuhuset Farled  
**Ansvar:** Kungsholmens sdf

- Mojliga fororeningskallor** Båtklubb nära, braddutlopp, vagar, bebyggelse I anslutning till platsen har en oversiktlig undersokning av markfororeningar genomforts under sommaren 2007. Undersokningen visar att det inte foreligger någon akut risk for manniskors halsa inom det undersokta området under rådande markanvandning<sup>6</sup>  
**Kommentar:** Uppskattningsvis relativt låg anlaggningskostnad då badet redan ar etablerat Normal driftskostnad

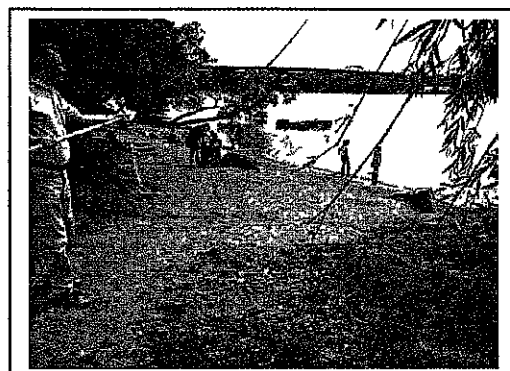
- Storlek: Stor badplats
- Karaktär: Liten sandstrand och klippor, stora gräsytor i Tanto
- Vatten: Årstaviken, öppet vatten. Måttligt siktdjup. Under 2007 tidvis dålig badvattenkvalitet. Trolig orsak felkopplade samt läckande avloppsledningar. Även fåglar och hundar kan ha bidragit.

Möjliga föroreningskällor: Brädd- och dagvattenutlopp i skärmbassäng väster om badet.

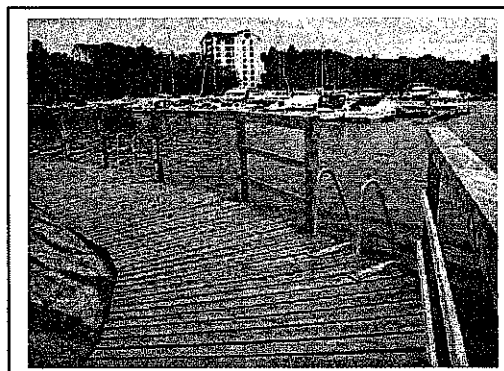
**Möjliga föroreningskällor:** Båtklubben. Båtoppläggningsplats 100 m från badstegen. Nära Vinterviken med gamla nedlagda miljöfarliga verksamheter. Dagvattenutloppskylt strax innan båtklubben.

**Kommentar:** Uppskattningsvis relativt hög anläggningskostnad då åtgärder för att säkerställa badandes säkerhet kräver att båtklubbens bryggor flyttas/riktas om. Normal driftskostnad då området redan idag städas.

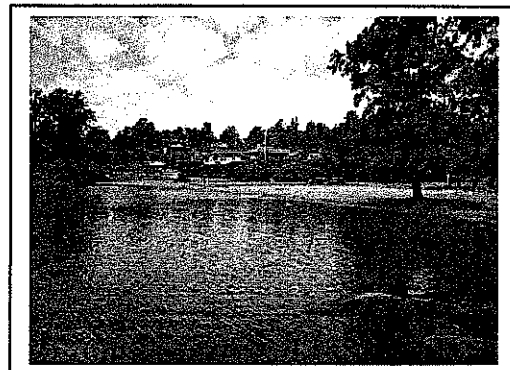
**Möjliga föroreningskällor:** Bebyggelse, Fortums verksamhet, fartyg, båtar, fåglar. En brunn uppe vid parkeringen med luftningsrör. Bräddutlopp österut.

**Kommentar:** Uppskattningsvis relativt låg anläggningskostnad då badet redan är etablerat. Normal driftskostnad.
