Upprustning av Spånga Centrum. Slutredovisning

Sammanfattning

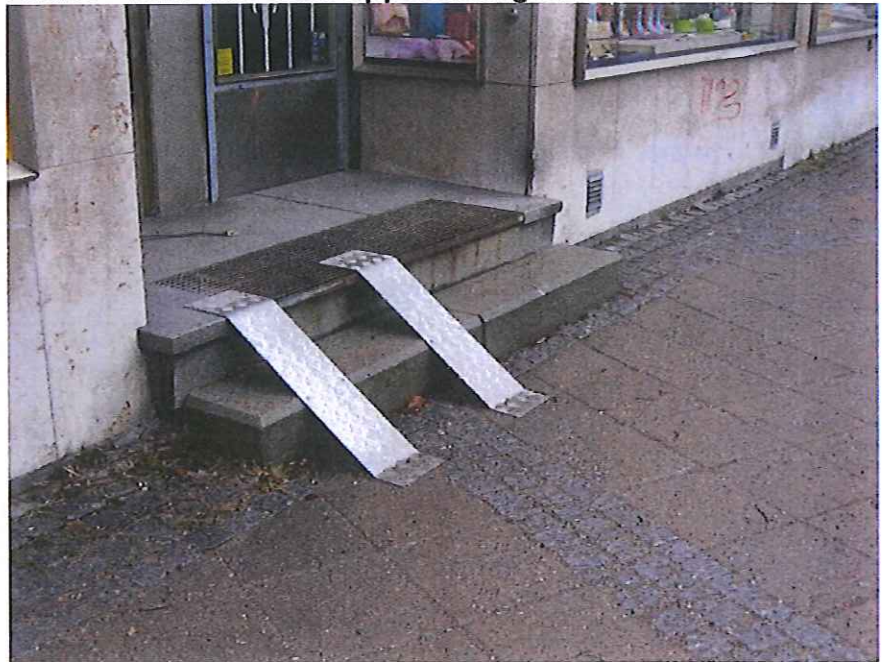
Dålig tillgänglighet från torget

Den i många år efterfrågade upprustningen av Spånga centrum har nu genomförts. Hela torget och gångstråket fram till Sörgårdsvägen har fått ny beläggning. Marken som hade stora sättningar har stabiliserats genom urschaktning av massor och återfyllning med lättmaterial. Träden på torget har fällts och ett par träd har återplanterats på torget. Ett par stora kaukasiska vingnötsträd i kanten av torget var möjliga att behålla. Markbehandlingen har inneburit att tillgängligheten till lokaler och butiker runt torget har förbättrats i och med att marknivån har justerats så att inga trappsteg längre behövs ut på torget.

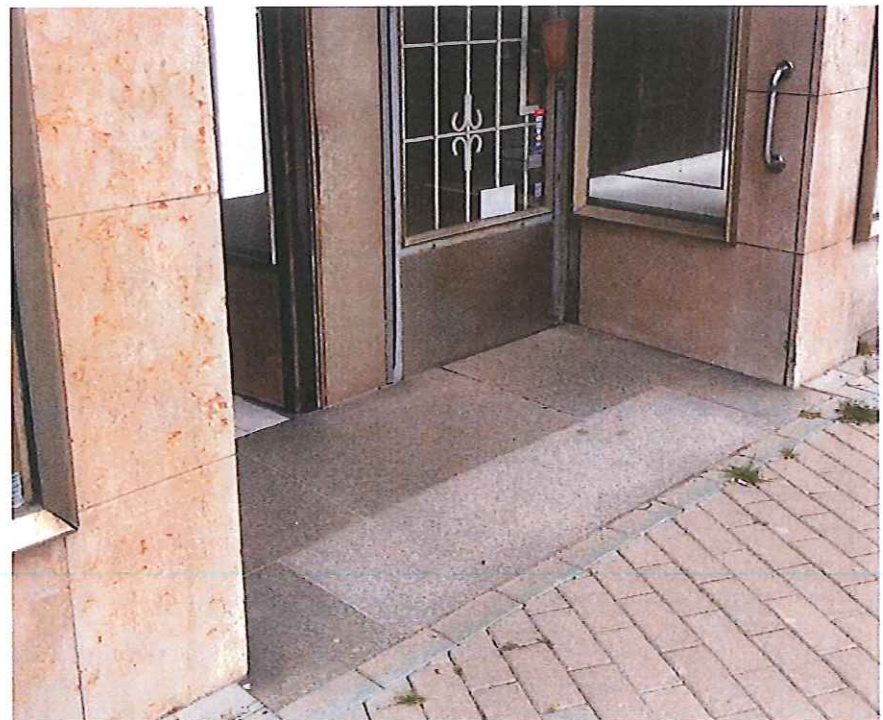
Samma entré utan nivåskillnader från torget

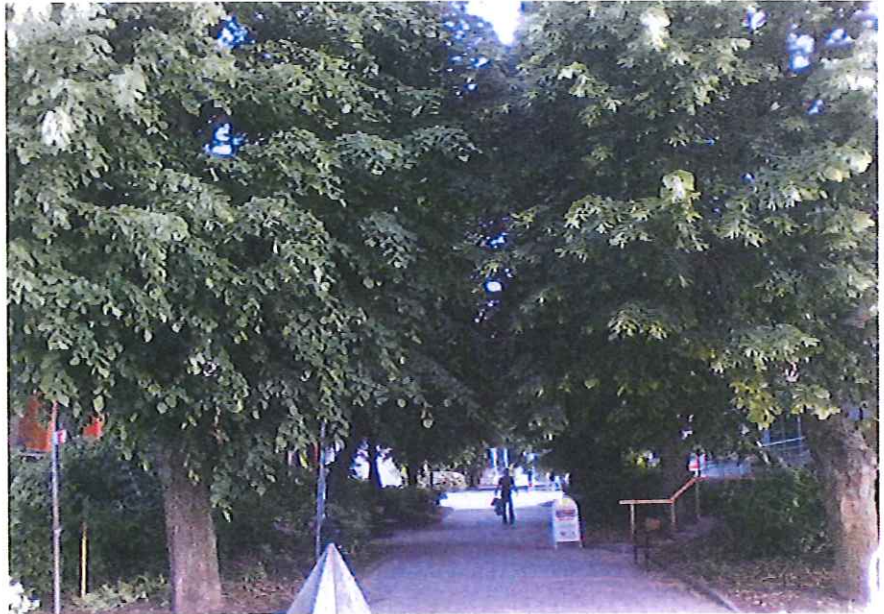
I gångstråket mellan torget och Sörgårdsvägen var miljön tidigare mörk och otrygg då höga buskar och stora täta träd flankerade stråket. Träden har ersatts av Magnolior med hög stam, buskarna har ersatts av lägre arter och gräsmattor. Tillsammans med den nya belysningen gör detta att miljön har blivit ljusare och är mer överblickbar.

Mörk och otrygg passage, vy från torget mot Spånga Torgväg

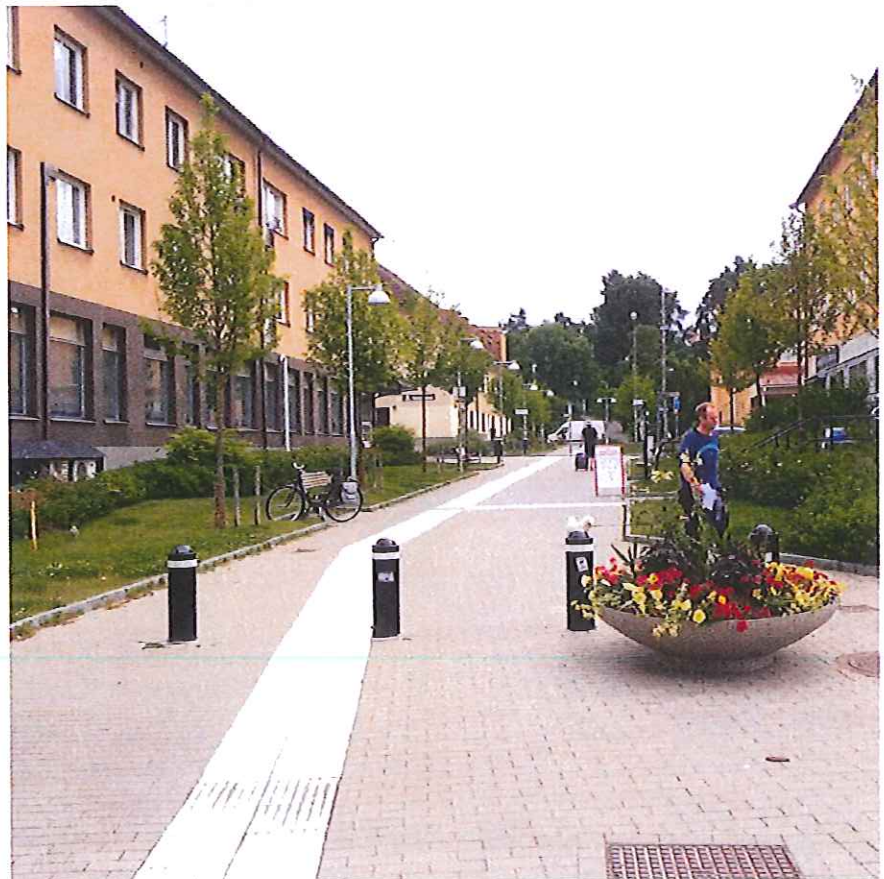
Samma vy efter renoveringen. Ledstråket löper över hela torget och underlättar för personer med synnedsättning att orientera sig.

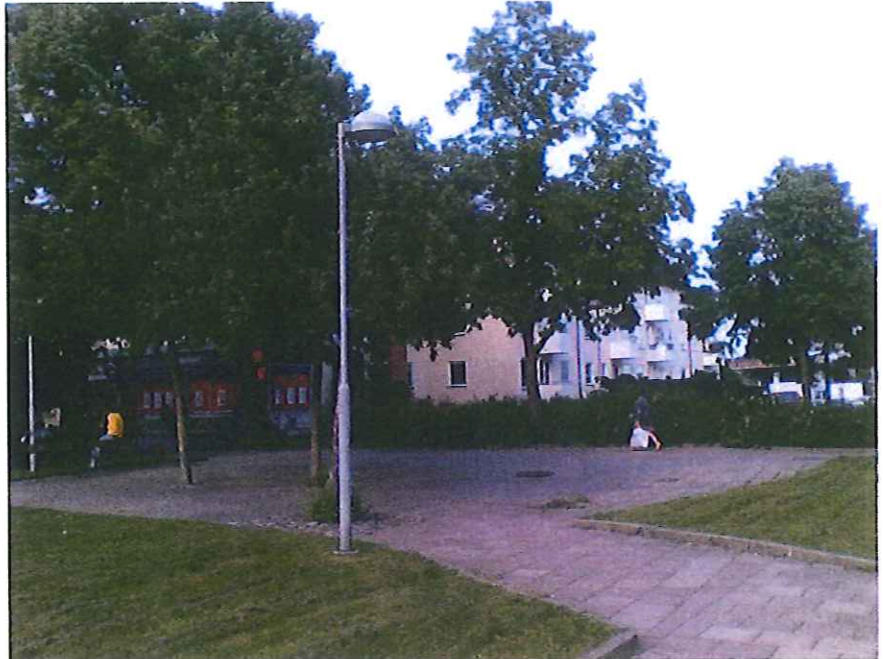
Vy från den så kallade fickparken mot torget

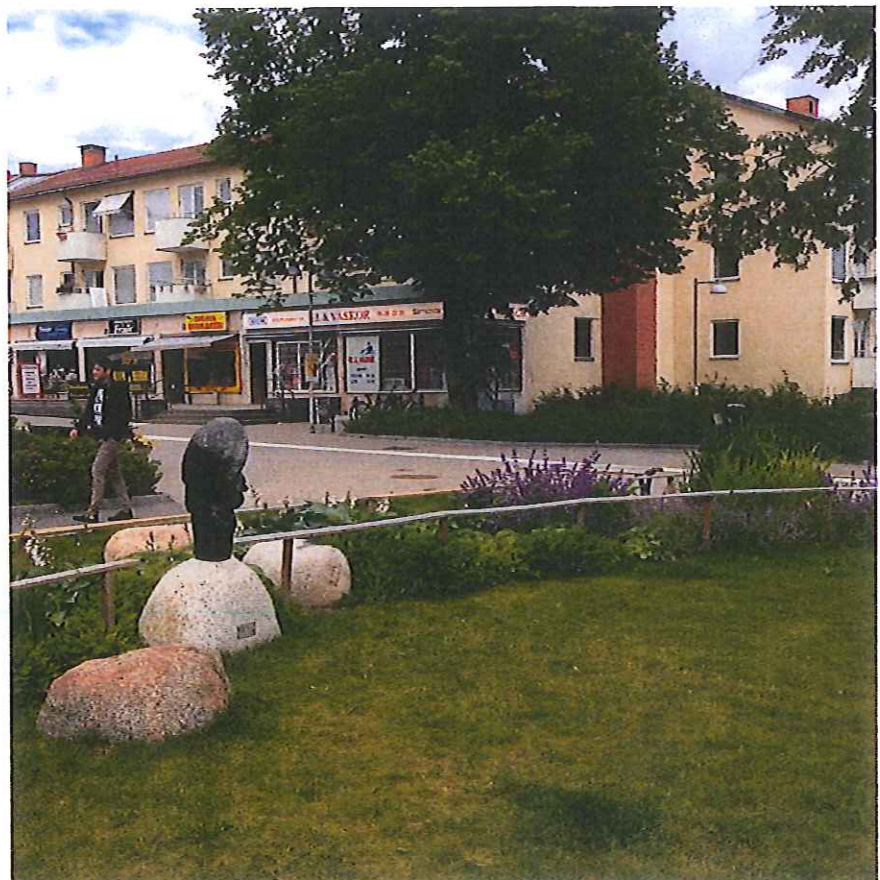
Samma vy med den utökade gräsytan, den nya perennplanteringen och skulpturen Kvinna med parasoll av Adam Fischer

Den lilla så kallade fickparken som är en del av torget har delvis fått ny utformning med nya träd, häckar och perennplanteringar. Längst i norr på torget har alla cykelställ bytts ut och gångstråken har gjorts genare. Över hela anläggningen finns ledstråk för att underlätta orienteringen för personer med nedsatt syn- och/ eller orienteringsförmåga.

Stadsmuseum bidrog med en skulptur ur sitt förråd, "Kvinna med parasoll", som nu är ett fint litet blickfång invid perennplanteringen.
