**Förslag till  
Skötselplan för  
Rågsveds  
naturreservat  
oktober 2017**

**Förslag till skötselplan för Rågsveds naturreservat**  
Oktober, 2017

**Utgivare:** Exploateringskontoret

WSP, Anna Gustafsson

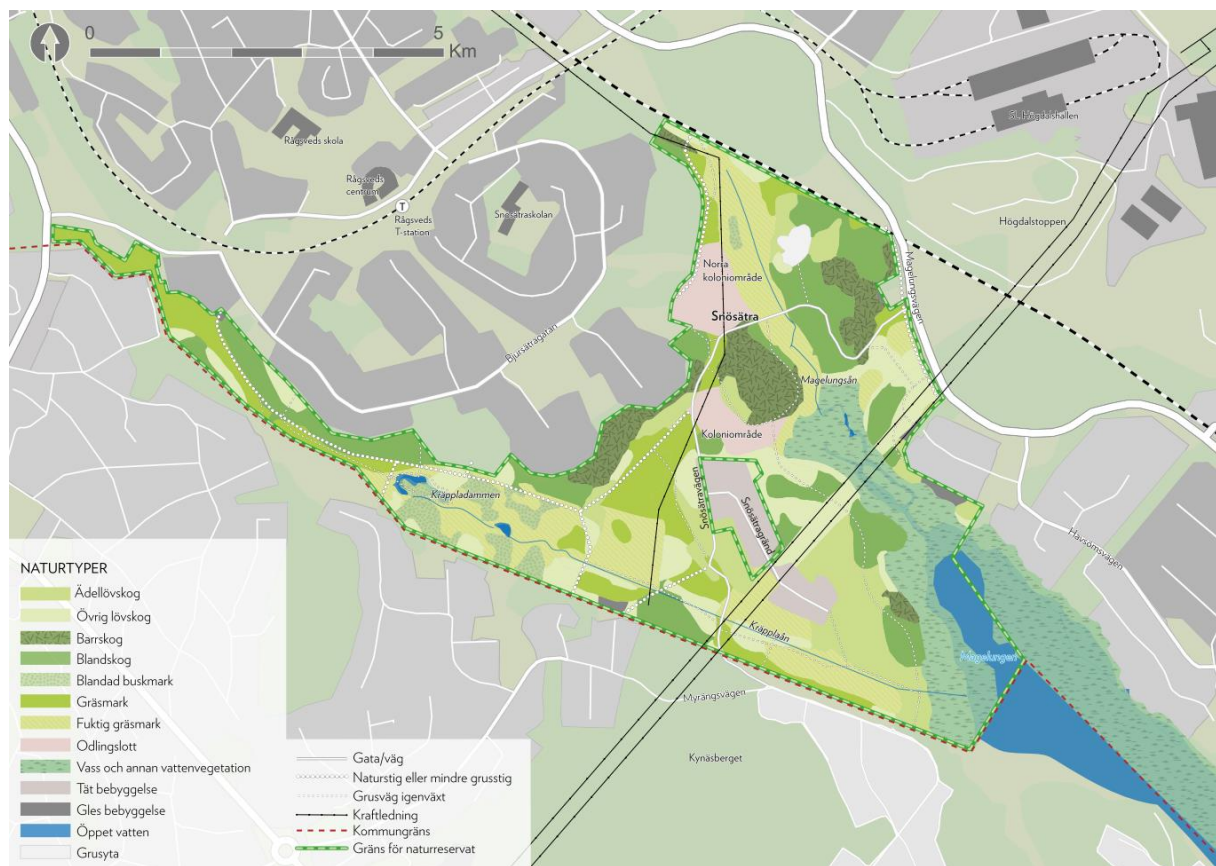
Figur 1.10 Naturtypskarta utifrån Stockholms stads biotopkarta.

Området omfattar större partier av ädellövskog, främst mellan Kräppladiket och Magelungsdiket, samt några branta partier med tall och mindre inslag av lövträd. Dessa partier ansluter ofta till bebyggelsen och utgör gräns mellan bebyggelse och natur (figur 1.10).

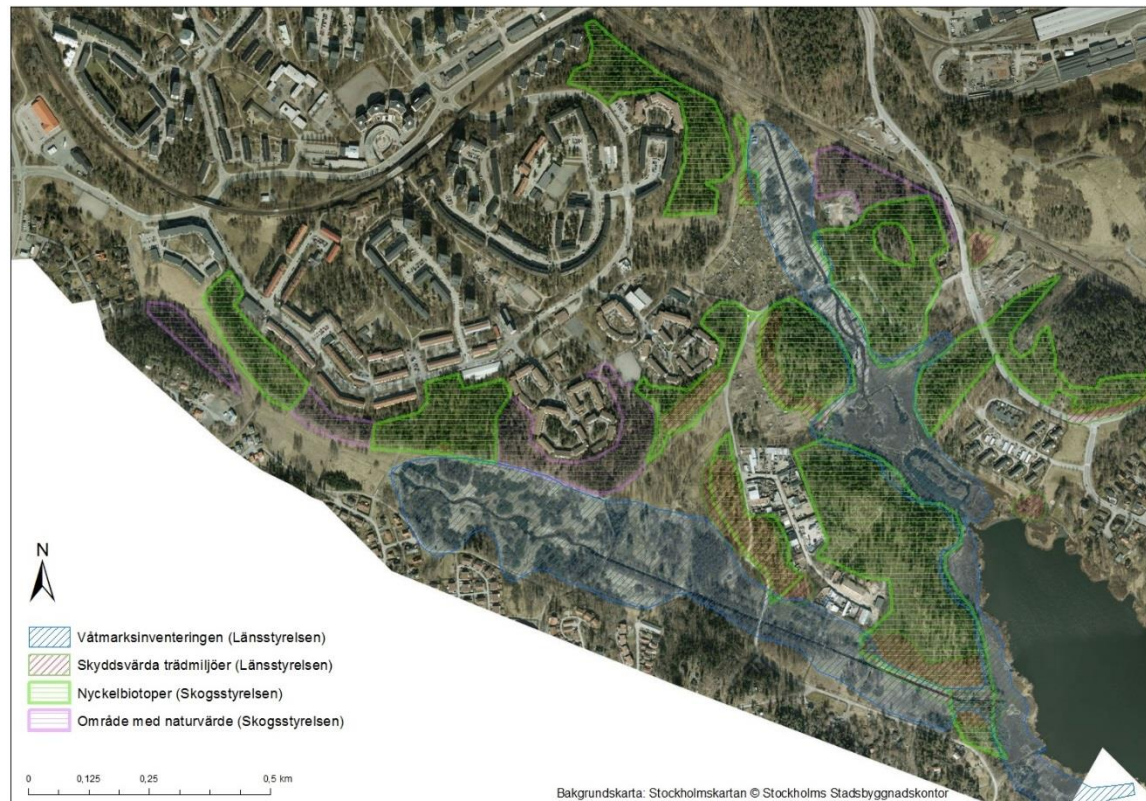
Figur 0.11. Våtmarker, skyddsvärda trädmiljöer, nyckelbiotoper och områden med naturvärde i Rågsveds friområde.

Skogarna karaktäriseras av gamla bestånd och stora delar av området har en lång trädkontinuitet med mycket höga naturvärden knutna till gamla träd. Under åren 2006 - 2015 arbetade Länsstyrelsen med att identifiera särskilt skyddsvärda träd inom Stockholms län. Begreppet särskilt skyddsvärt träd omfattar jätträd, mycket gamla träd och grova hålträd. Vissa träd uppmärksammas särskilt på grund av deras betydelse för biologisk mångfald, däribland grova och gamla ekar. Även grova, gamla och ihåliga träd i gårdsmiljöer, parker, kyrkogårdar, alléer och andra vägnära träd samt hamlade träd inkluderas i begreppet. Områden med särskilt skyddsvärda träd, sk. skyddsvärda trädmiljöer, återfinns på tre platser i området (figur 1.11).

Under sommaren 2012 utfördes en nyckelbiotopsinventering på uppdrag av Kräpplagruppens miljövårdsförening. Elva nyckelbiotoper med en sammanlagd areal på totalt 45 ha hittades. Dessutom bedömdes fyra områden på sammanlagt 7 ha högre naturvärden, vilket innebär att de inom loppet av 20-40 år skulle kunna uppnå status som nyckelbiotoper (figur 1.11).

Våtmarken kring Kräppladiket har en rik och varierad flora och fauna och är bedömd som våtmark med visst naturvärde (klass 3) enligt våtmarksinventeringen<sup>11</sup> (figur 1.11). Vatten- och strandmiljöerna bidrar till ett gynnsamt lokalklimat och skapar spridningsmöjligheter för många arter.

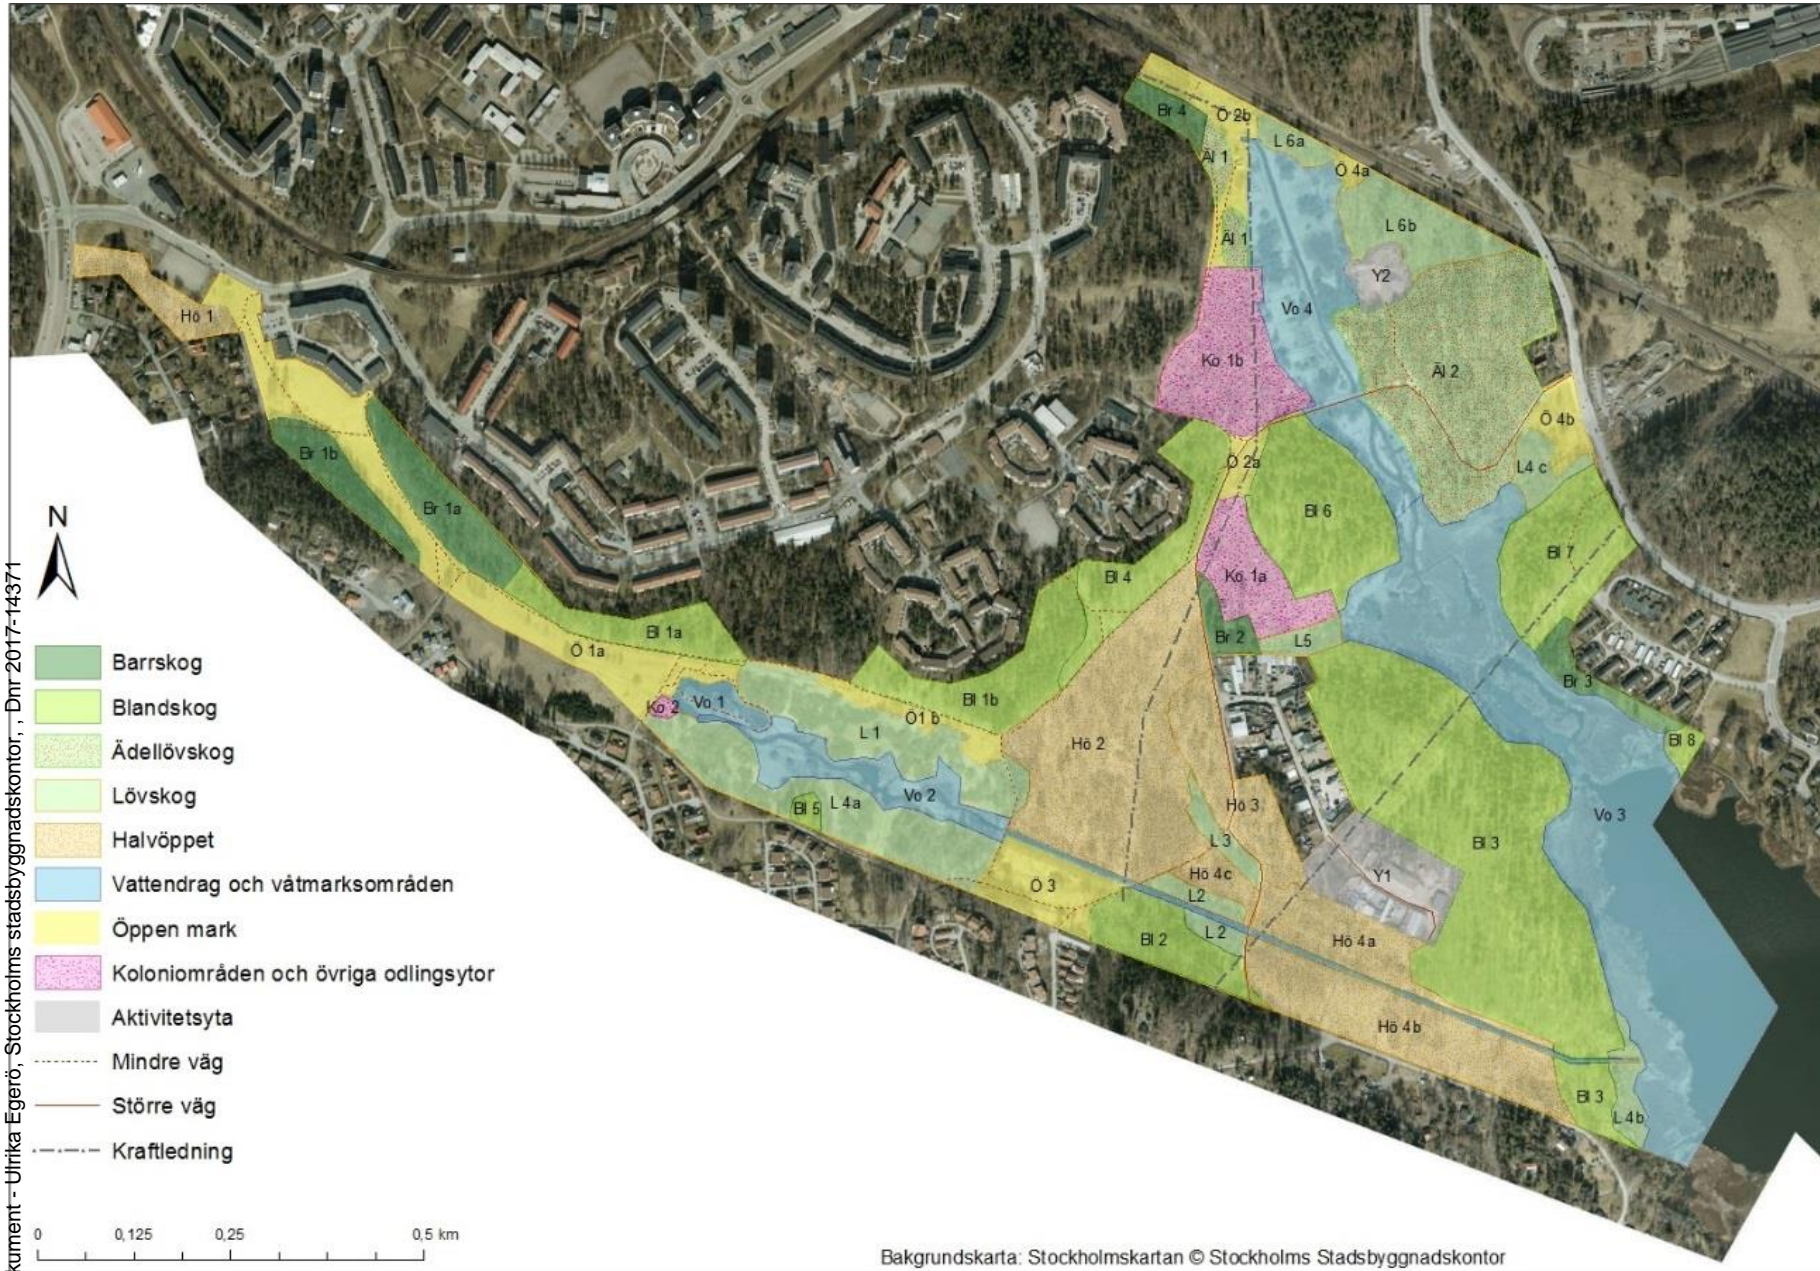
Figur 2.1 Karta över skötselområden. För skötselkarta i större format, se bilaga 2.2.

För några av kategorierna finns dels generella beskrivningar, dels särskilda sköselförslag för specifika ytor. Varje yta har en beteckning för kategori och ett löpnummer. Beteckningen Br 1 står alltså för Barrskogsområde 1 (Se skötselkarta, figur 2.1).

Markområdena är uppdelade i 9 kategorier:

- Barrskog (Ba)
- Blandskog (Bl)
- Ädellövskog (Ä)
- Lövskog (L)
- Halvöppet (Hö)
- Öppna gräsytor (Ö)
- Koloniområden och odling (Ko)
- Vattendrag inkl. omkringliggande mark (Vo)
- Aktivitetsytor (Y)

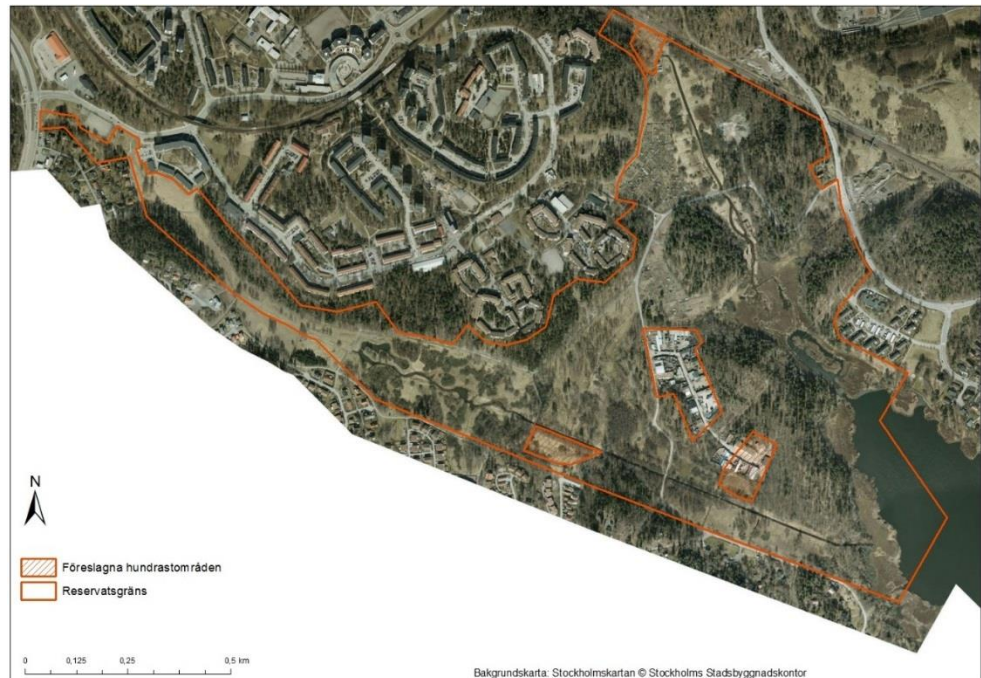
Figur 2.3 Föreslagna ytor för anläggning av hundrastområden eller hundrastgårdar.

**HUNDAR I NATURRESERVATET** – För att flera intressen ska kunna samsas på en liten yta får endast kopplade hundar medföras i reservatet. Föreskriften gäller inte inom hundrastområde eller hundrastgård. Tidigare beslut om hundrastområde kommer att upphävas och nya avgränsade hundrastområden bör inrättas i reservatet. För förslag på lämpliga platser för dessa, se figur 2.3.
