Till  
Trafik- och renhållningsnämnden  
2009-06-09

## **Angöringen vid Clarion Hotel på Ringvägen. Svar på uppdrag från nämnden den 18 december 2007**

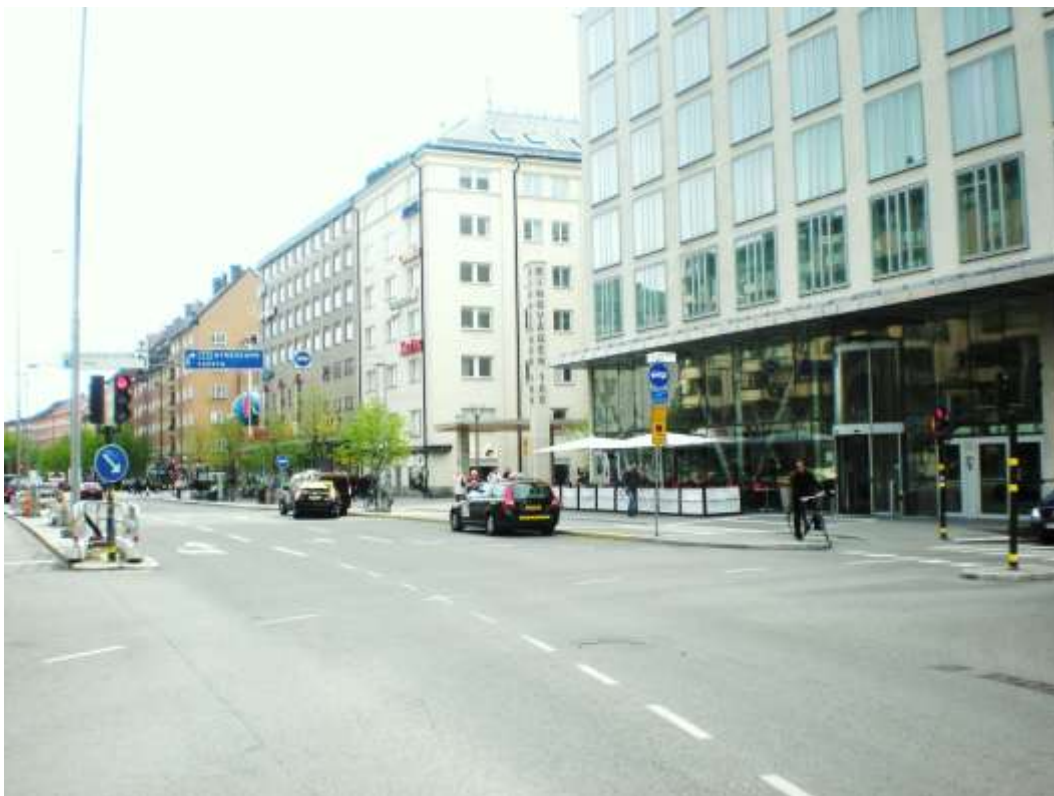
Kontoret bedömer att huvudskälet till att den 30m långa angöringsremsan framför hotellet ofta inte räcker till beror på att gällande trafikföreskrift inte respekteras. På denna last- på- och avstigningszon är det endast tillåtet att stanna fordon för att passagerare skall kunna gå av eller på eller för att lasta av bagage etc. Det är således inte tillåtet att parkera fordon. Vid en undersökning som genomfördes i april 2009 visade det sig att ca 90 % av alla uppställda fordon stod i strid mot denna föreskrift. Huvudsakligen handlar det om taxibilar som parkerar i hopp om få kunder antingen från hotellet eller från närliggande affärscentrum.

I uppdraget från nämnden angavs att en flyttning av cykelbanan skulle skapa en bättre angöringsmöjlighet. Kontoret har studerat detta men ser inte att det skulle förbättra situationen i någon högre grad. Skansbrogatan som ansluter mot Ringvägen väster om hotellentrén har en stark lutning upp mot Ringvägen vilket gör att punkten där angöringsplatsen börjar inte kan flyttas närmare hotellfasaden. Det innebär att en minskning av gångbanelängden och flyttning av cykelbanan samtidigt skulle ge en kortare angöringsremsa än 30m. Förutom att det skulle ge en tveksam förbättring till en förhållandevis stor kostnad skulle det föra med sig en försämrad situation för hotellet med smalare gångbana och minskade möjligheter att ha uteservering samt förkortad angöringsplats.
