# Inventeringsrapport Strandbadet

Tyresö kommun

## INVENTERINGSRAPPORT

Naturen på lika villkor

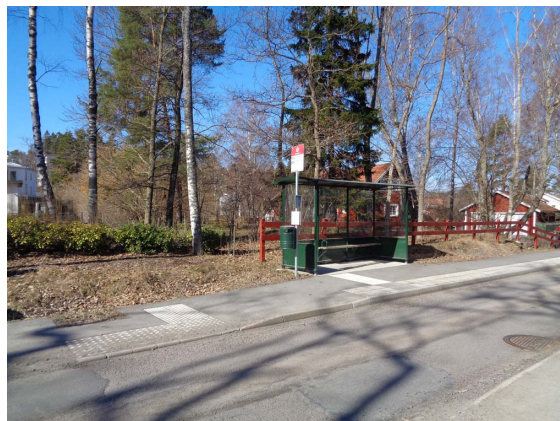
Att gå till Strandbadet från rondellen vid Tyresövägen, eller busshållplatsen Strandallén som finns där, är en väldigt utmanande promenad. Vägen som leder ner mot badet är en lång brant backe, den rekommenderas inte för personer som har svårt att gå eller som använder rullstol.

- Skriv gärna på hemsidan att det är en väldigt utmanande väg att gå från busshållplatsen Strandallén ner mot badet, då vägen ner är en lång brant backe.

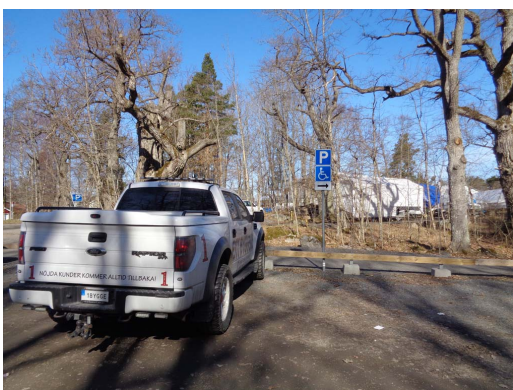
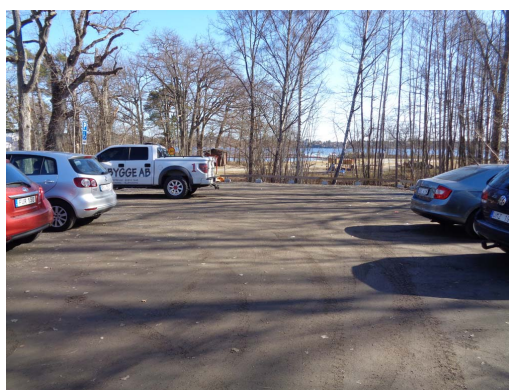
Parkeringsplats finns i direkt anslutning till badplatsens entré. Parkeringen har flera platser och det finns även en skylt för anpassade parkeringar. Skyltningen för anpassad parkering är en rullstolsskylt med en pil åt höger under skylten, det tolkas som att platsen/platserna till höger om skylten är för personer med speciellt tillstånd.

Underlaget på parkeringen är hårt packad jord och grus, det är ett hårt och bra underlag men det är några ojämnheter på sina ställen. Det finns inga vidare lutningar och parkeringen är tillgänglig i övrigt.

- För att förtydliga hur många de anpassade platserna är samt var de finns, gör gärna en vit markering på brädorna framför p-platserna som markerar varje plats.
- Det vore bra om parkeringen fick en tydlig vägs skylt där det står att det är parkeringen för Strandbadet. Ex. "Välkommen till Strandbadet" eller "Parkering för besökare till Strandbadet".

- Fyll ut hålen och ojämnheterna med mer av samma material som redan finns på platsen.

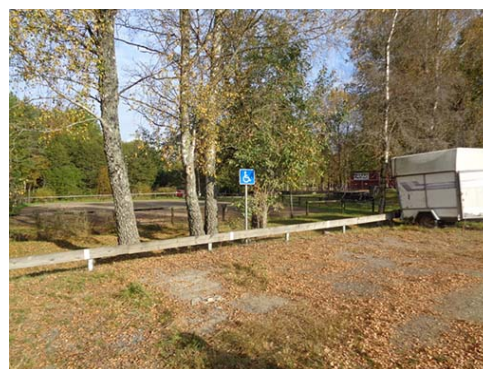
Ex. På en typ av markeringar i staketet som visar hur bred parkeringen är.  
Skutans gård, Haninge kommun

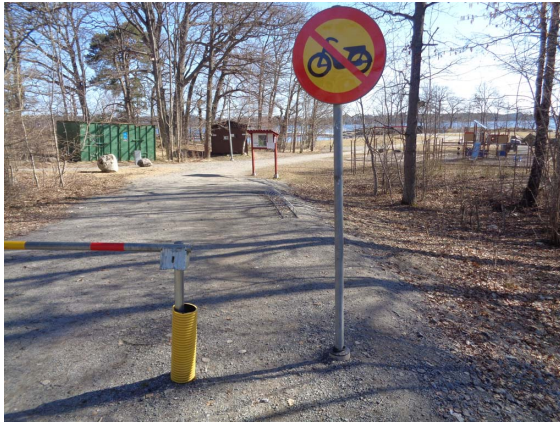
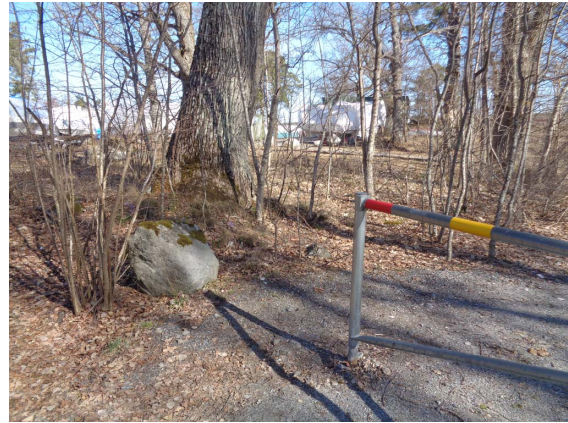
Från parkeringen går en gångväg mot badet, som hinder för bilar och liknande finns där en vägbom. Det är ingen bra genomgång för personer som ex. kommer i permobil då platsen som finns på sidorna av bommen är smala och lutar i sidled.

- Gör en mer välkomnande gångväg på någon av sidorna av bommen, för att göra badet mer inbjudande för besökare som kommer med hjälpmedel. Underlaget behöver fyllas på så att det inte lutar. Gångvägen behöver breddas så att en utomhusrullstol och en permobil kan komma förbi (minst 120 cm).

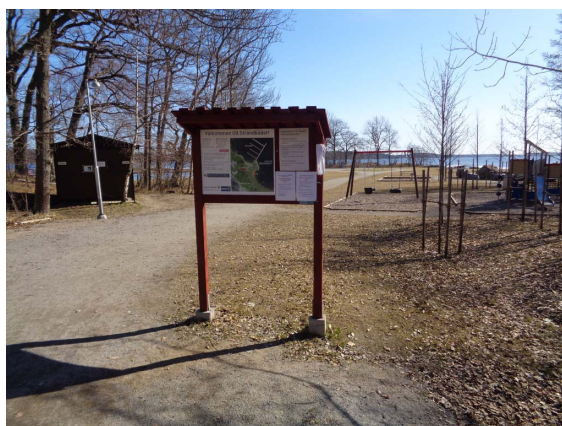
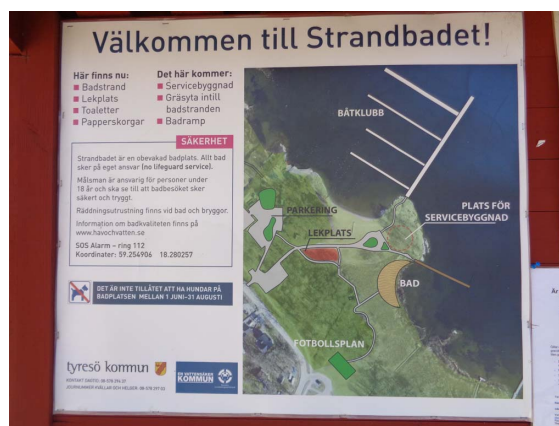
Det finns en informationstavla en bit in på stigen från parkeringen efter bommen. Det går att se att själva skylten på tavlan är tillfällig. Susanne Svidén som jobbar på Tyresö kommun och var med på inventeringen bekräftar att skylten är tillfällig tills Standbadet är helt klart. Det finns enligt Susanne en del som fortfarande planeras och de väntar på ett bygglov för en servicebyggnad/restaurang. Genom att påpeka vad som inte räknas som tillgängligt på den nuvarande informationsskylten samt att ge tips för hur man utformar en tillgänglig skylt får den nya skylten de bästa förutsättningarna att vara tillgänglig för fler.

- Själva bilden som utgör kartan är suddig och svår att förstå. Det kan vara en fördel att ha en tydlig tecknad karta istället för ett flygfoto, där många onödiga små detaljer kommer med.

- Tavlan sitter för högt. Det är 180 cm till mitten, ett mått som rekommenderas vara 130-140 cm.
- Något som är bra att tänka på vad gäller själva informationsskylten på informationstavlan är läsbarheten i relation till hur högt skylten sitter och hur stor den är. Ser det ut som att det är mycket text på skylten så är det sannolikt så.

- Kommer besökaren nära tavlan så är det en kulle ner som lutar 12,3°. Fyll ut med material hela vägen fram till tavlan så att det går att komma nära.
- Parkeringen är felmarkerad på skylten, där parkeringen är markerad är båtklubben. Det är viktigt att kartan stämmer när det görs en ny för det färdigställda området.

- Det är bra med bilder och en stor tydlig karta över badet.
- Görs skylten i ett blankt material likt den temporära skylten som sitter på tavlan vid inventeringstillfället så bländar den läsaren, vilket gör det svårt att läsa informationen.

- För att motverka detta går det att göra så att skylten lutar 5-10 ° framåt i överkanten för att undvika ljusreflexer. Vid framställning av nya skyltar föredras därmed matta material för att undvika att blända läsaren.

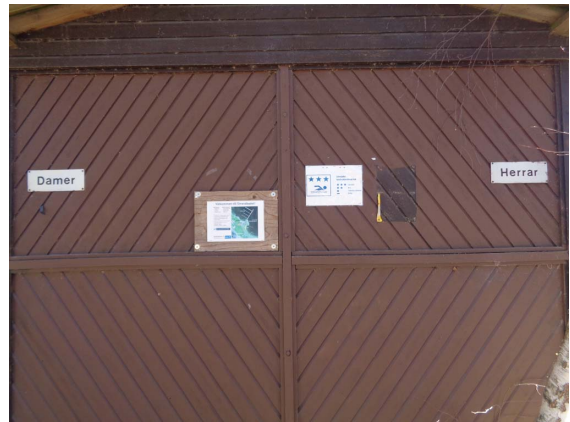
Utöver informationstavlan så finns det små laminerade papper på omklädningsrummen. Den ena skylten är en miniatyr på den som finns på välkomsttavlan. Den andra handlar om vattenkvaliteten på badet. De två skyltarna sitter otillgängligt på omklädningsrummen som är en liten bit ifrån stigen.

- För tillgänglighetens skull vore det bättre om skylten för vattenkvaliteten fanns på välkomsttavlan.
- Den lilla kartan är för liten för att kunna se någonting på samt sitter något för högt upp. Det går att ta bort denna karta, det är ett så pass litet område att det räcker med en stor karta och skylt för badet.

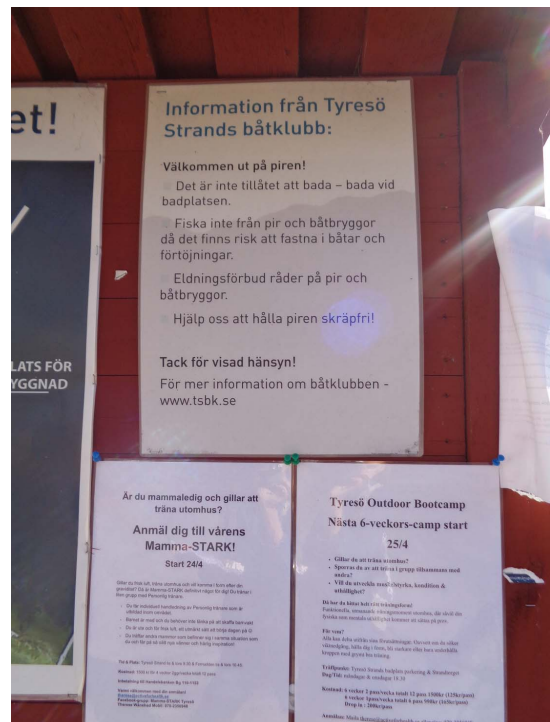
På välkomsttavlan bredvid den stora skylten med information om strandbadet, finns tre laminerade A4 blad med olika information. Det handlar om lokalinformation om två träningsläger samt en lapp om ordningsregler för båtklubbens pir.

- För att öka tillgängligheten till ett område är en bra måttstock att ge den viktiga informationen samt en del intressant information som är lättläst. På så vis kan fler ta till sig den nödvändiga informationen samt få intressant information om området.
- På strandbadet finns en informationstavla som sitter efter parkeringen och bommen, längs med gångvägen som leder besökaren ner till stranden. På denna informationstavla rekommenderar vi att ha all nödvändig information, så som förhållningsregler för området, information om vattenkvaliteten, information om toalett och liknande.
- Sedan kan ytterligare en tavla finnas, en anslagstavla. Där kan lokal information finnas, så som den om träningsläger. Därmed sorteras informationen som är mer valfri ut och det underlättar för personer som har svårt att sortera ut information själv.

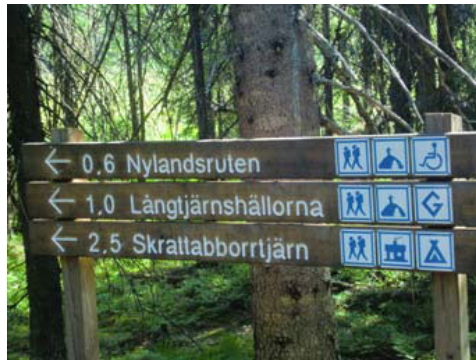
Vägvisande skyltar med symboler.  
Foto: Mai Almén.

För att underlätta vägvisning för synskadade kan ljudkällor användas, t.ex. vindspel eller bjällror. Viktigt är dock att ljudkällan inte stör naturupplevelsen.

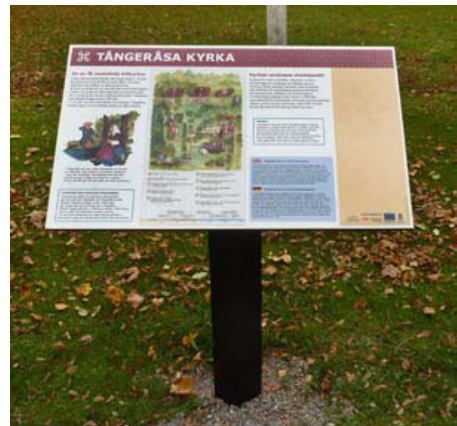
Lutande skylt.

- Vid utformning av lutande skyltar ska de mäta runt 70 cm över mark samt ha en lutning på mellan 40°-60°.
- Se gärna till så att det är plant framför alla skyltar, så att det är lätt att komma nära.

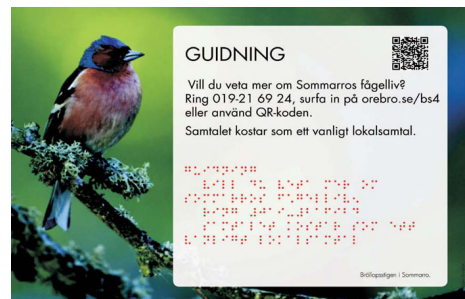
Skylt Sommarro naturreservat, Örebro. Punktskrift, QR-kod till teckentolkning.

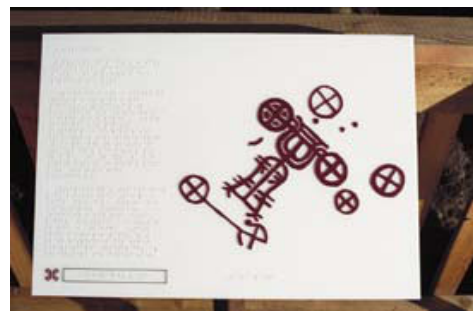
Taktil karta och punktskrift.

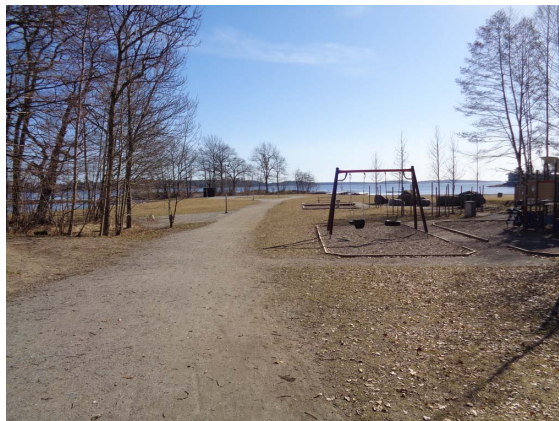
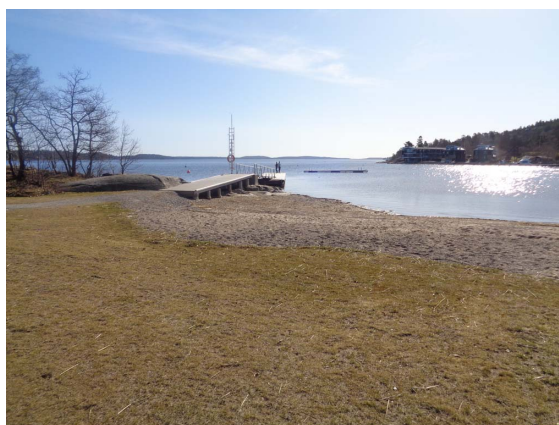
Gångvägen från parkeringen mot stranden är 360 m bred efter det att besökaren kommit förbi bommen, den bredden är väldigt bra för tillgängligheten. Underlaget är hårt pressat grus och jord vilket är ett tillgängligt underlag. Den nuvarande gångvägen behöver inte få nytt underlag och behöver heller inte breddas. Gångvägen går hela vägen ner mot den befintliga bryggan, vilket är bra för tillgängligheten. Gångvägen mot bryggan är smalare än den övriga och det lutar i sidled precis vid bryggan.

- Åtgärda lutningarna i sidled längs den smala gångvägen. Ett förslag är att ha ett mer ihärdigt material precis vid vattnet, förslagsvis en tröskelramp eller betong så att de inte nöts av vattnet.
- Tänk på att göra en tillgänglig gångväg även till den tänkta servicebyggnaden. Om bygganden ligger på den upphöjda plats som är tänkt gör en ramp som jämnar ut nivåskillnaderna.
- En gångväg bör vara minst 180 cm så att två utomhusrullstolar kan mötas.

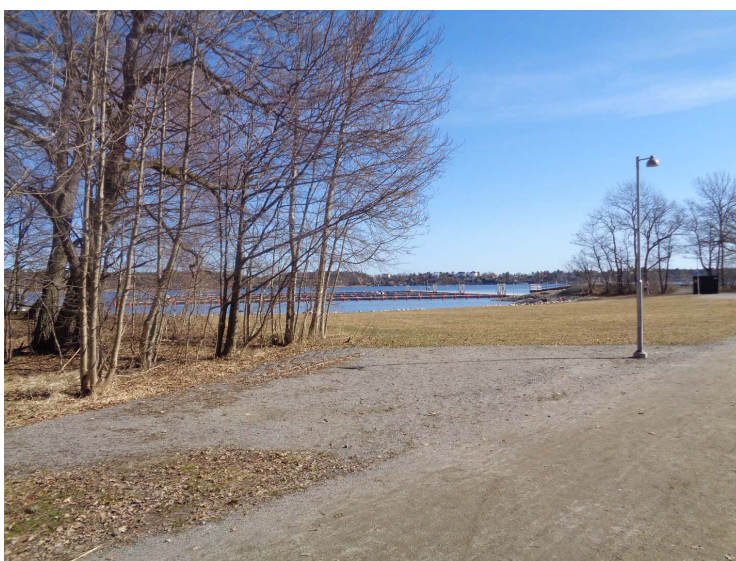
Längs gångvägen finns en ficka som är av samma underlag som gångvägen. I dagsläget finns där ett cykelställ. Den här platsen hade varit lämplig att ha torrklosetterna på eftersom att de är i direkt anslutning till gångvägen.

- Sätt ut torrklosetterna på platsen och flytta cykelstället.
- Ha minst en anpassad torrklosett.
- Cykelstället kan flyttas antingen närmare stranden eller också närmare parkeringen.

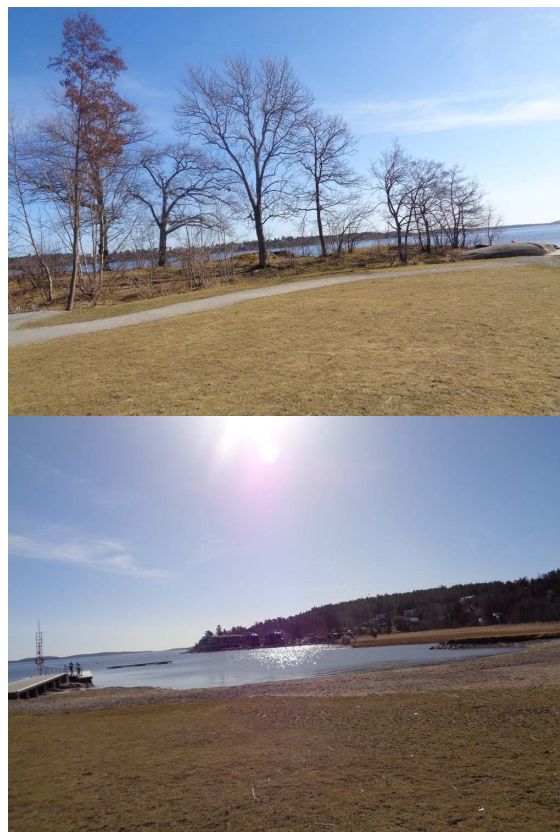
Den befintliga bryggan har först en plan del sedan en väldigt brant ramp ner till delen av bryggan som ligger på vattnet. Bryggan saknar avåkningsskydd.

- Avåkningskanter bör finnas på bryggor. För att underlätta vattenavrinningen bör de inte gå ända ner utan vara cirka 5 cm höga, med underkanten 3 cm ovanför bryggans yta. Glipan får inte vara så stor att en person med teknikkäpp fastnar i glipan om denne använder sig av glidteknik.
- Bryggans sidor bör kläs in för att undvika att man fastnar och river sig mot virket om man väljer att dra sig upp ur vattnet med hjälp av armarna.

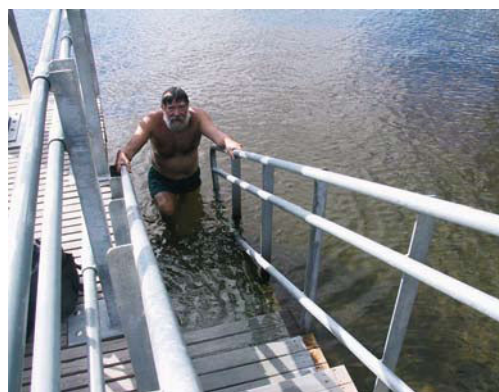
Exempel på badtrappa från skriften Stockholm - en stad för alla

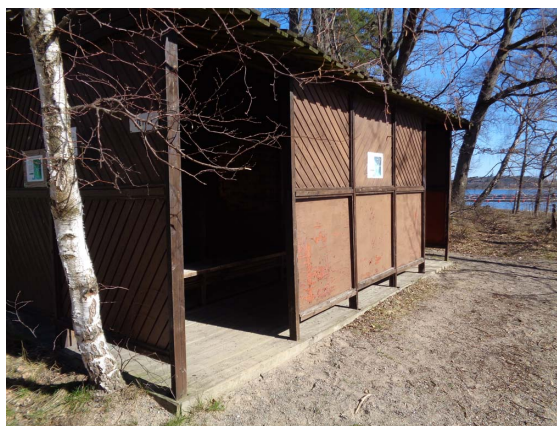
Det finns en byggnad med omklädningsrum en bit ifrån gångvägen i området. De ser ut att ha några år på nacken och de kan inte räknas som tillgängliga. Det är ett trappsteg upp in i rummet, sedan finns det inte riktigt något ställe där besökaren är skyld.

- Gör gärna nya byggnader för omklädning. Dessa skulle kunna innehålla toaletter, varav minst en tillgänglig. Gör omklädningsrummen tillgängliga för alla med ramper, utan lutningar och trappsteg.

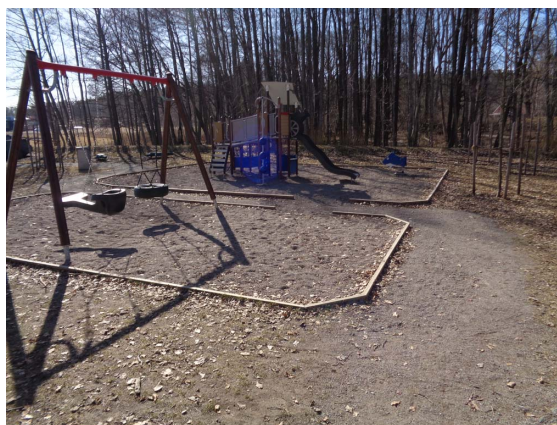
Det finns en lekplats i anslutning till gångvägen. Lekplatsen kan inte räknas som tillgänglig då den har ett lågt staket i form av plankor och innanför består underlaget av sand. Det finns öppningar i planket men de är relativt smala.

- Byt ut underlaget på lekplatsen mot ett hårdare som inte rullar iväg under hjul på t.ex. en rullstol eller en barnvagn.

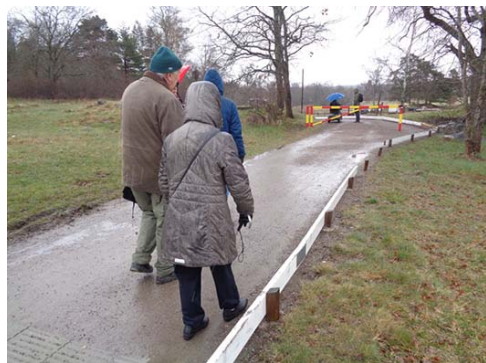
Ledstråk tillgänglighetsslingan Säby gård, Järfälla.

- Ovansidan på ledstråket bör mäta ca 30 cm över mark så att teknikkäppen inte missar och hamnar över.
- Ett mellanrum bör finnas mellan mark och ledstråk för att förhindra vattensamling och underlätta röjning av växtlighet undertill (t.ex. 10-12 cm).
- Ledstråket bör kontrastmarkeras så att den syns, t.ex. vitmålas.

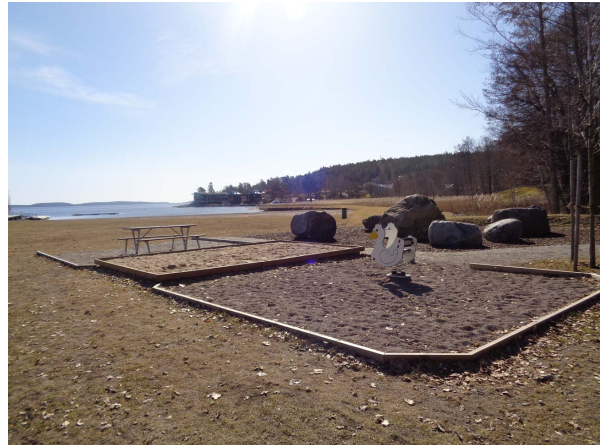
Det finns en rastplats i anslutning till lekplatsen, den kan inte räknas som tillgänglig då det finns en barriär av plankor runtom. Det är många besökare som behöver en rastplats med ett bänkbord för att kunna äta sin medhavda matsäck.

- Det vore bra om det fanns ett flertal rastplatser för att möjliggöra för fler att kunna ta en paus vid stranden.

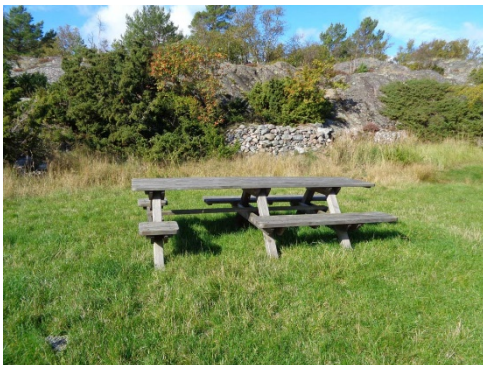
Exempel på tillgänglig rastplats i Bullerö naturreservat, dock ej tillgängligt underlag

- Att tänka på när det gäller tillgänglighet är att det ska gå att komma nära bordet med rullstol.
- Välj ett bord där båda ändarna på bordskivan går ut ca 60 cm från bordsbenen.
- Sittytan kan skjuta ut lika mycket som bordsskivan på båda sidor av bordet och på båda ändarna. Det underlättar för personer som har svårt att lyfta på benen.
- Det kan även finnas ett hålrum i sittytan som är tillräckligt brett för att en rullstol kommer in.
- Vid alternativet där sittytan är delad kan ena sidan av sittytan vara smalare där då en person med svårigheter att lyfta på benen lättare kan komma in, se exemplet från Bullerö där det både är ett utrymme i sittytan och att både bordsskiva samt bänkskivan skjuter ut på ena sidan.
- Ett annat alternativ syns på bilden från Halland där man slipper lyfta på benen för att komma in och sätta sig.

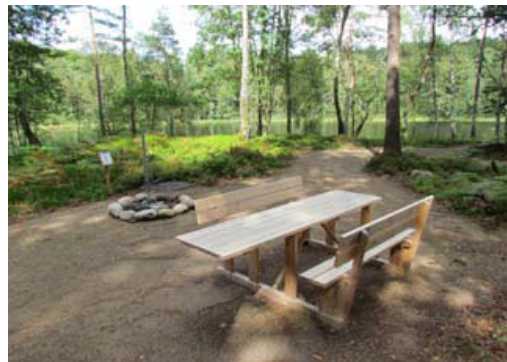
Förlängd bordsände för rullstol. Biskopstorp nr, Halland. Det går att sätta sig utan att lyfta på benen.  
Foto: Fabian Mebus.

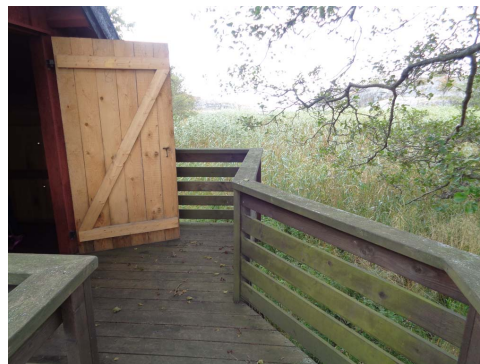
Gott om svängtrum utanför dasset på Bullerö

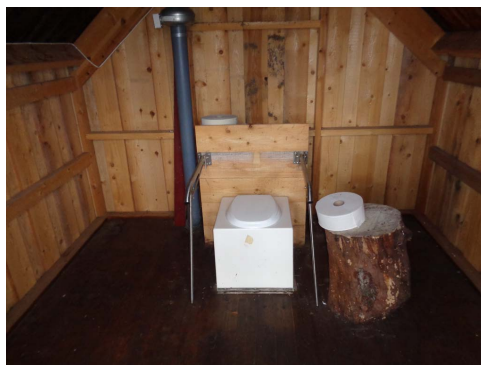
Tas stocken bort från ena sidan från dasset på Bullerö så finns det gott om rum på båda sidor
