**Handläggare**  
Jenny Lindén  
08-508 266 99**Till**  
Exploateringsnämnden  
2020-04-23

## **Ändring av gällande planbestämmelse inom fastigheten Botvid 1 i Bromsten**

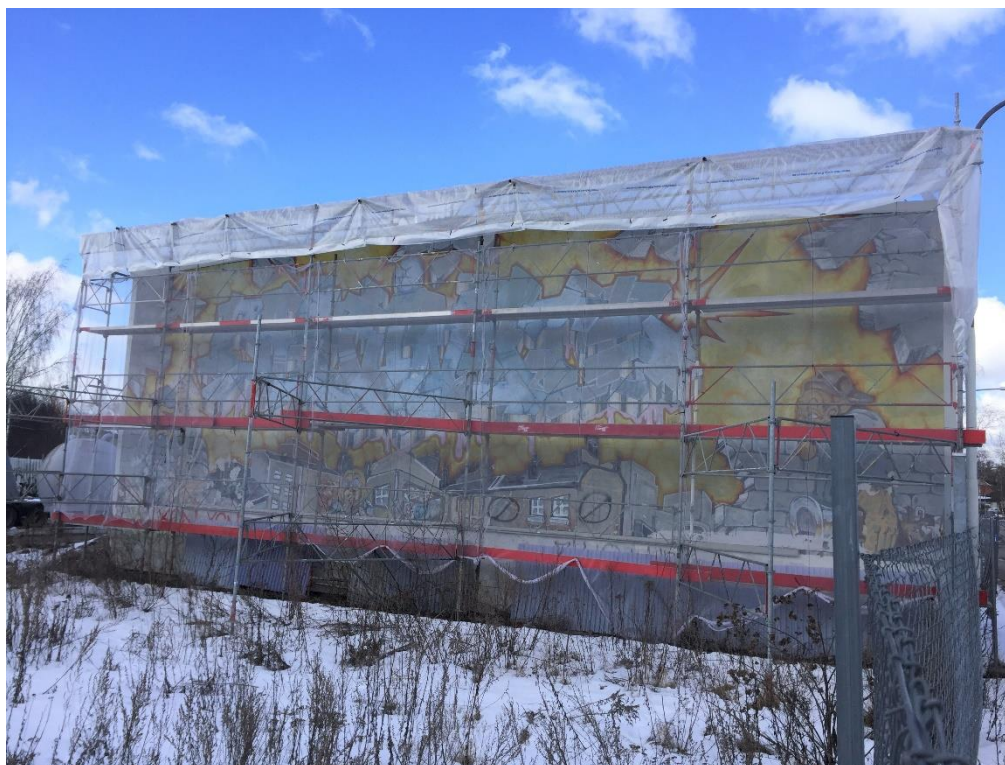
Foto: Gavelväggen med graffitimålningen Fascinate. Mars 2018, exploateringskontoret.

Den dåvarande fastighetsägaren till industribyggnaden gav tillstånd att utföra målningen på gavelväggen som, när den byggdes på 1970-talet, var en byggnad av tillfällig karaktär. År 1989 då målningen utfördes gjordes ingen långsiktig drift- och underhållsplan för den och gavelväggen. Väggen är byggd av murade lättbetongblock, där bland annat dess fogar är den svaga länken för målningens framtida bevarande.

Markförutsättningarna på platsen där gavelväggen står är dåliga. Projekteringen visar att grundläggningsarbeten måste utföras för

att säkerställa byggnadsdelen stabilitet, en kombination av påldäck och inblandningspelare samt kompletterande stålkonstruktion för uppstagning av väggen. Arbetena är destruktiva för målningen på grund av de vibrationer som dessa arbeten ger upphov till, enligt utlåtande från konstruktör som exploateringskontoret låtit utreda möjligheterna att bevara gavelväggen och målningen, se Bilaga 1. Målningens färg är idag i dåligt skick och håller på att flagna sönder. Då det är barn/unga som ska leka/vistas i direkt anslutning till väggen måste dess bärighet kunna garanteras, även vid eventuell yttre påverkan, vilket inte är möjligt i detta fall utan att målningen riskerar att förstöras.
