# Inventera... och sanera PCB

*Ditt ansvar som fastighetsägare!*

MILJÖFÖRVALTNINGEN

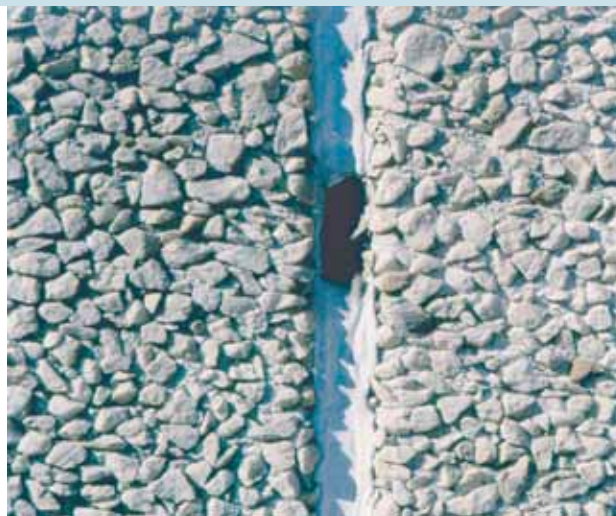
Sök fogmassor i byggnader som uppförts eller fogats under perioden 1956-1973. Fogmassor med PCB kan finnas som utvändigt tätning mellan fasadelement av betong, sten m m och i dilatationsfogar (rörelsefogar) utvändigt och invändigt. PCB-fogmassa kan också finnas till exempel i trapphus och runt fönster och dörrar både utvändigt och invändigt.

För att få veta om fogmassan innehåller PCB måste prover skäras ut och skickas till laboratorium för analys. Stor noggrannhet krävs vid provtagningen när det gäller renhet, så att inte PCB från ett prov smittar till nästa. Dokumentera noga var proverna tagits och - när provsvaren kommit - vilka halter de innehöll. Även om det inte finns PCB är dokumentationen viktig, så inte undersökningen måste göras om inför senare åtgärder som berör fogmassorna.

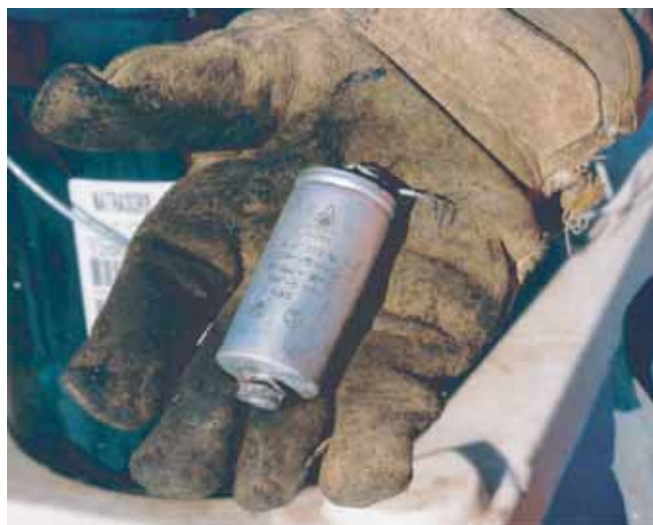
Kondensatorer med metallhölje innehåller nästan alltid olja. (Kondensatorer innehållande plastmaterial eller annat ofarligt material väger oftast mycket mindre än en oljekondensator.) Fastställ utrustningens/installationens ålder för att avgöra om kondensatorn kan innehålla PCB. Oftast finns på armaturer, motorer och även på kondensatorer tillverkningsår angivet. Om det inte går att avgöra kondensatorns innehåll bör den klassas som att den innehåller PCB.
