# HÄGERSTALUND

program för markanvändning maj 2008

## Program för framtida markanvändning i Hägerstalundsområdet

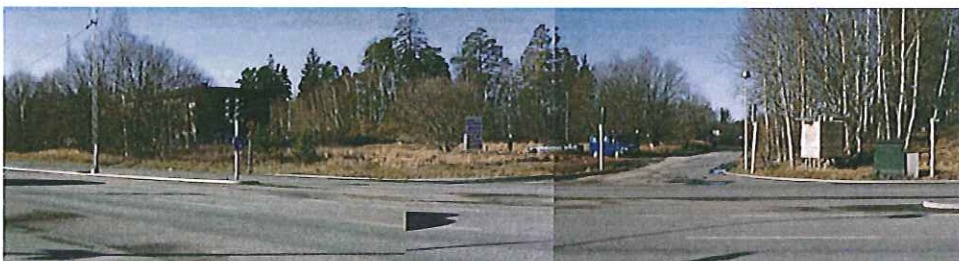
Anonym entré till området för biltrafik, en kraftnätstation dominerar intrycket.

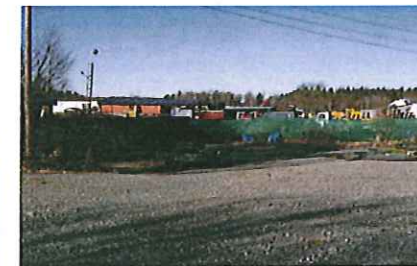
Upplagsområdet är bristfälligt avskärmat och passar överhuvudtaget dåligt in i ett entréområde.

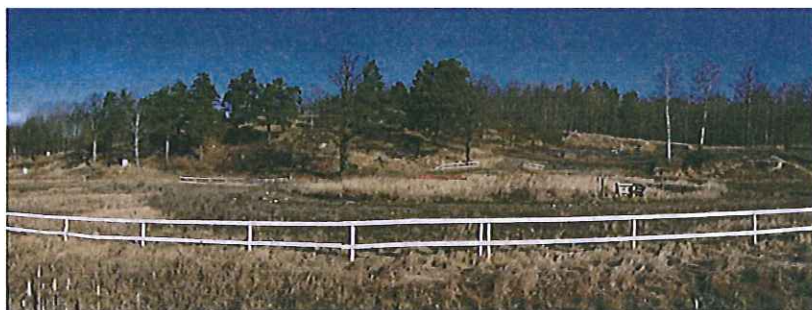
Motocrossbanan ger ett slitet intryck. Inhägnaden är endast sporadisk och bulleravskärmning saknas.

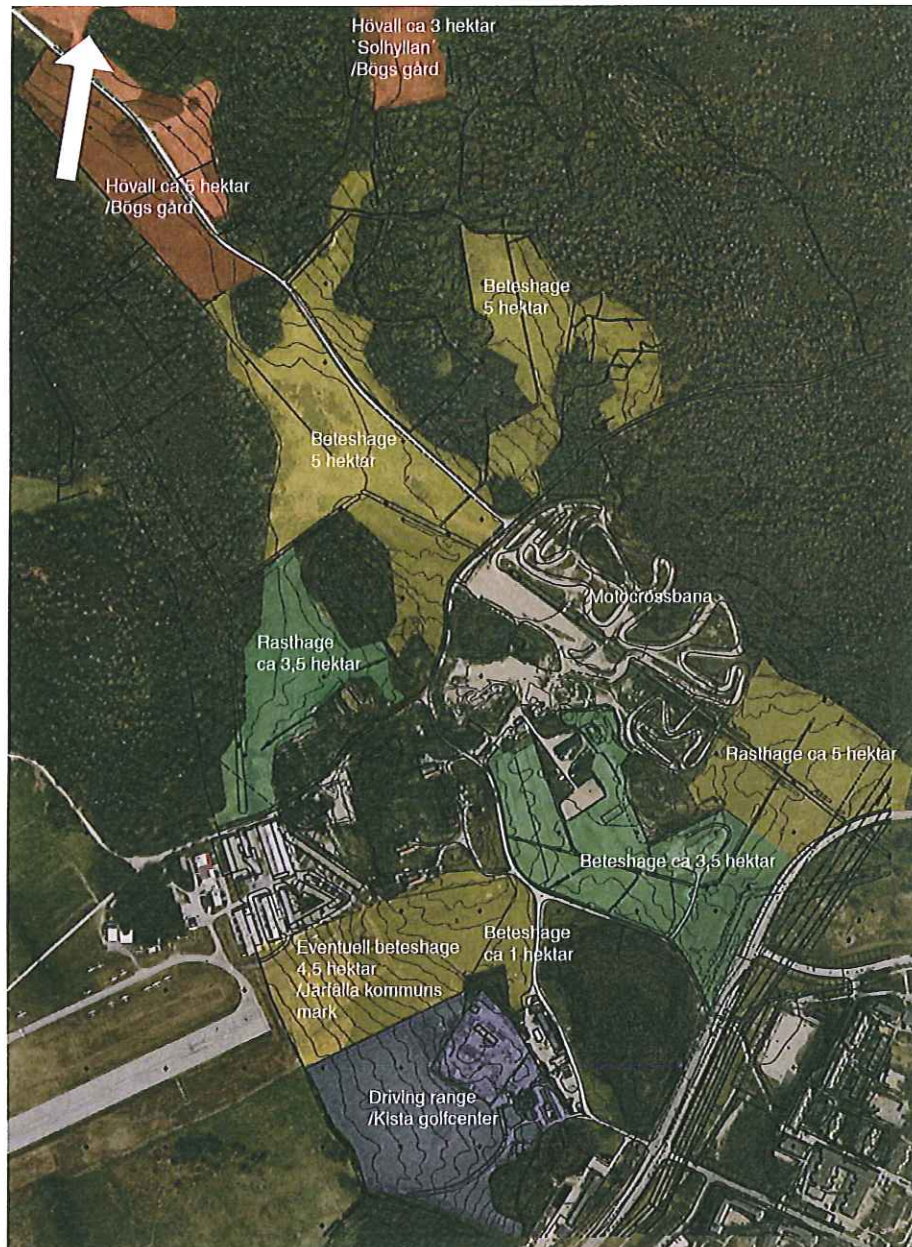
Förslag till markanvändning i området.

Markanvändningsförslaget visar totalt 19ha beteshagar och 8.5ha rasthagar i området. 14ha betesmark och 2ha rasthage är antingen ny som betesmark, eller föreslås få mer intensiv betes användning. Huvuddelen av betesmarken kommer även i fortsättningen att bestå av flack, lågt belägen tidigare åkermark, men även tidigare skogsbeten återupptas i områdets norra del, där röjningsarbeten nyligen utförts. Alla hagar kan ges enhetliga vita trästaket och tillgång till el i alla hagar bör ombesörjas. Idag (vintersäsongen 2008) finns det uppskattningsvis 45 hästar i området. Med borttagandet av Fortums upplagsområde försvinner ett av Hägerstalunds fyra stall, med fem av dessa hästar. Även återstående 40 hästar är ett högt antal för områdets areal.

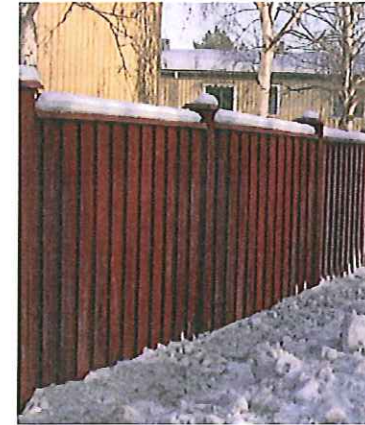
Klassisk planktyp som bullerplank och som skärm.

I området behövs även plank. Vid infarten, vid Akallavägen används det för att stoppa det visuellt störande intrycket av kraftnätstationen. Vid motocrossbanan anläggs ett bullerplank för att i någon mån hindra bullret att sprida sig längs dalen, in mot Järvafältet.

Ett solitt men enkelt plank i trä, målat falurött, hjälper till att stärka områdets karaktär.

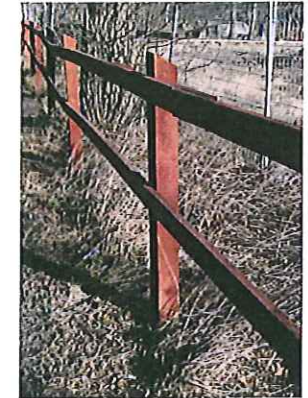
Befintligt trästaket i området.

Ett relativt nyuppsatt trästaket i området är ett bra exempel och kan användas som förlag i hela området. Staketet kan användas kring motocrossbana och hästhagar, där där det målas vitt, samt i resten av området där avgränsning är lämplig, då målas det falurött.

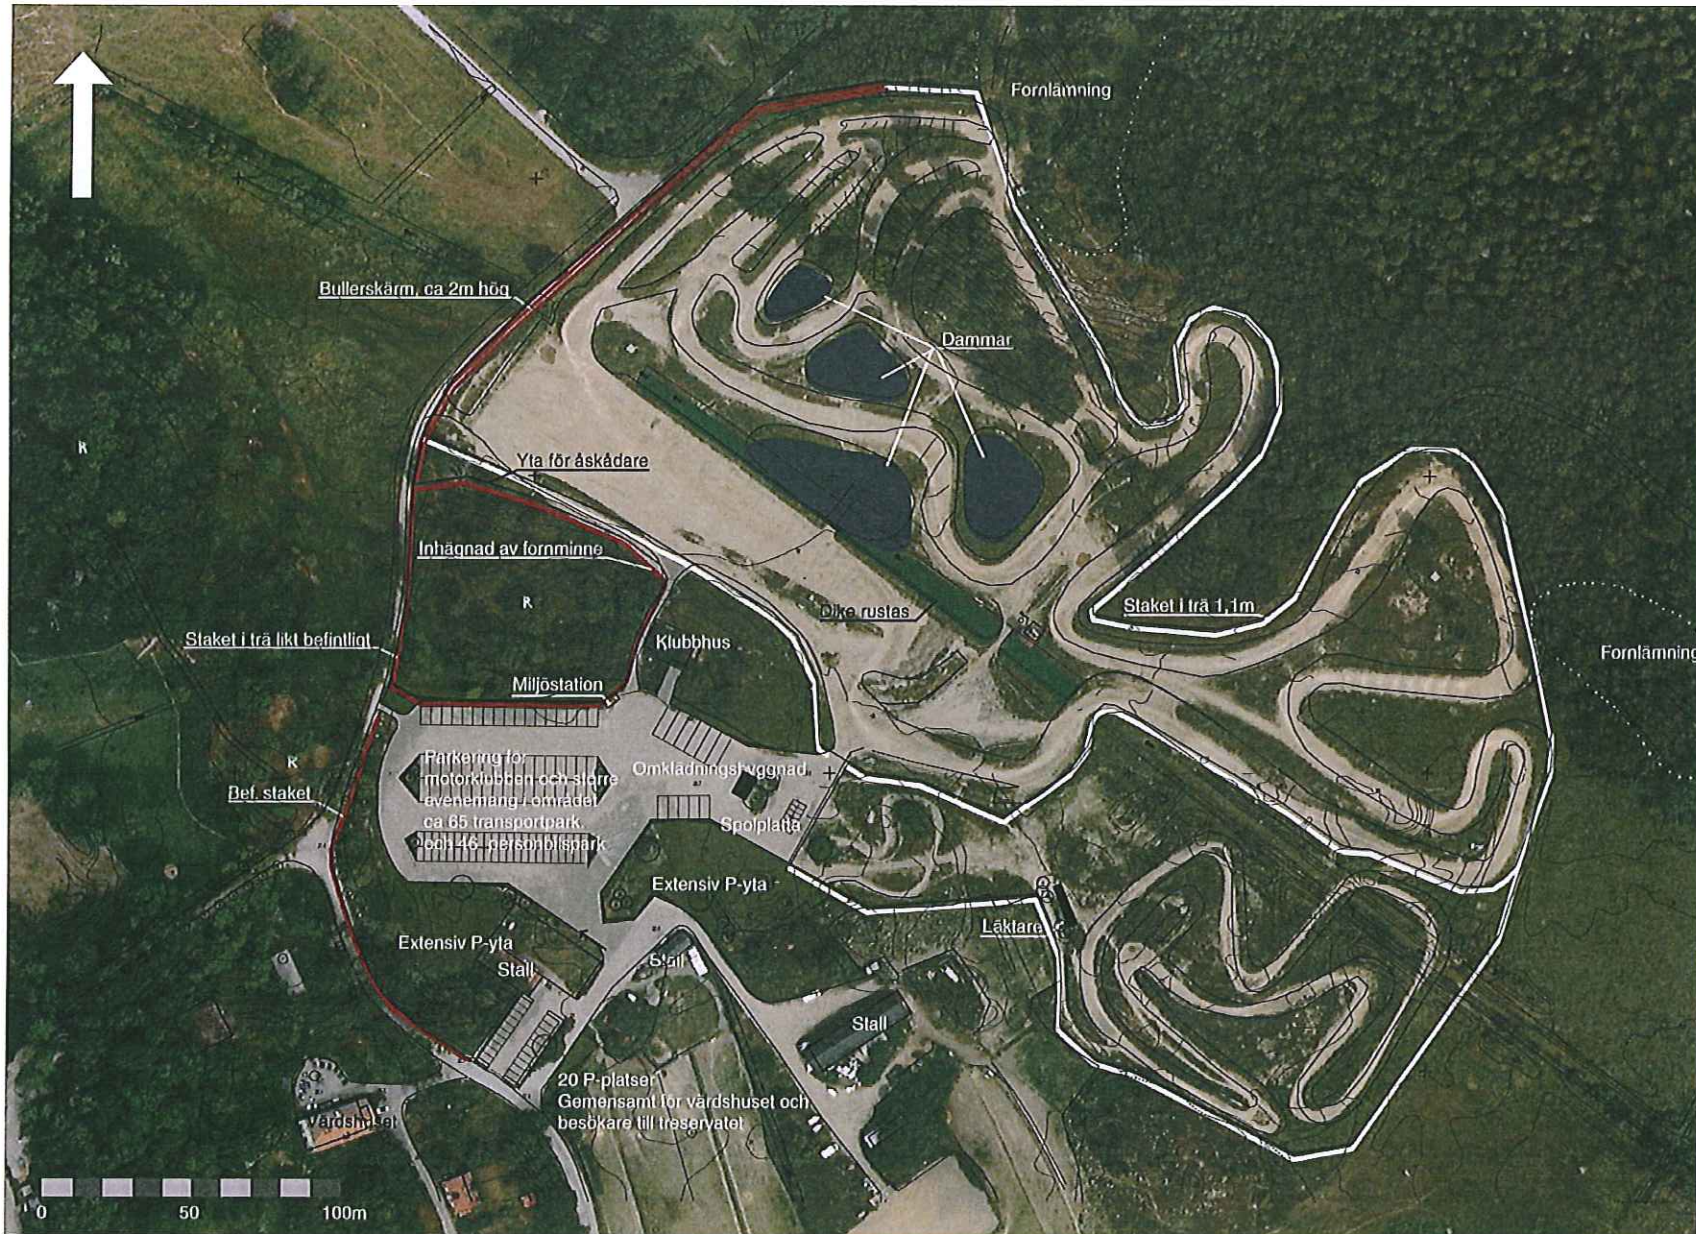
Förslag för utformning av hela området kring motorbanan, två stall och vårdshuset.

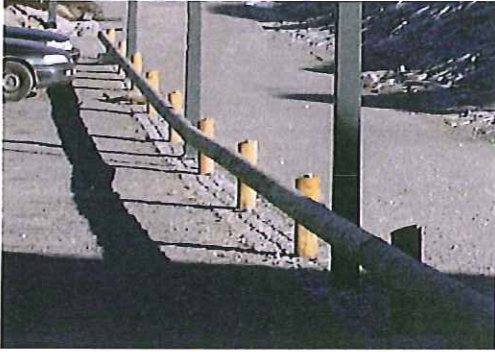
Parkeringsräcke av trä.

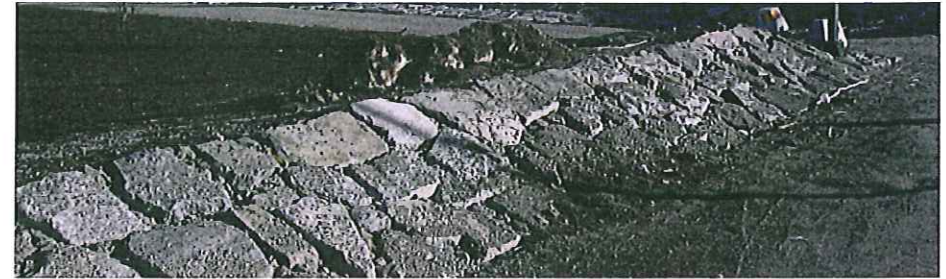
En låg glacis avgränsar ytor, detalj

Parkeringsytorna anläggs i grus. Inom området finns idag enstaka fina träd och grupper av nya träd planteras för skapa en fin miljö. Dessa skyddas för påkörning med snedställda glaciser. Tanken är att glaciser, grupper av träd och enkla rustika parkeringsräcken skall skapa en trevlig och välorganiserad parkeringsplats som upplevs välkomnande.
