Till  
Trafik- och renhållningsnämnden  
2013-03-14

## Renovering av Stadshusbron. Slutredovisning

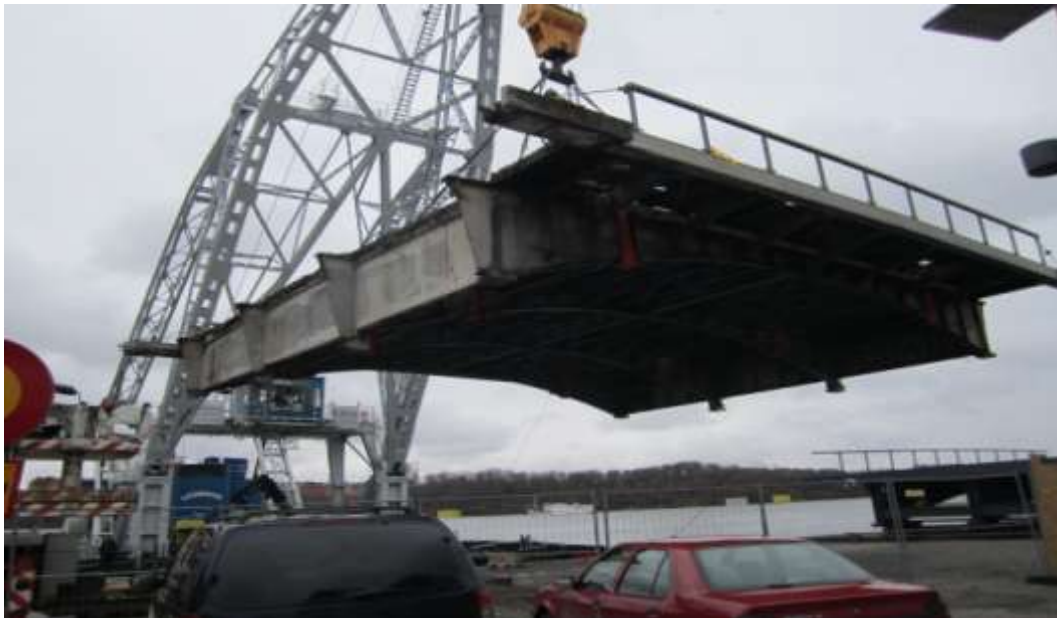
*Stadshusbrons gamla klaff lyftes bort till Norrmälarstrand, där den nya klaffen väntade.*

Kontoret valde istället ett utbyte där en ny brodel tillverkades på verkstad och lades på plats efter att den befintliga brodelen rivits. Hamnkranen Lodbrok användes för att lyfta bort den gamla brodelen och för att lyfta dit den nya brodelen. Efter bytet är klaffdel likvärdig med en nytillverkad stålbro vad avser bärighet och underhåll.

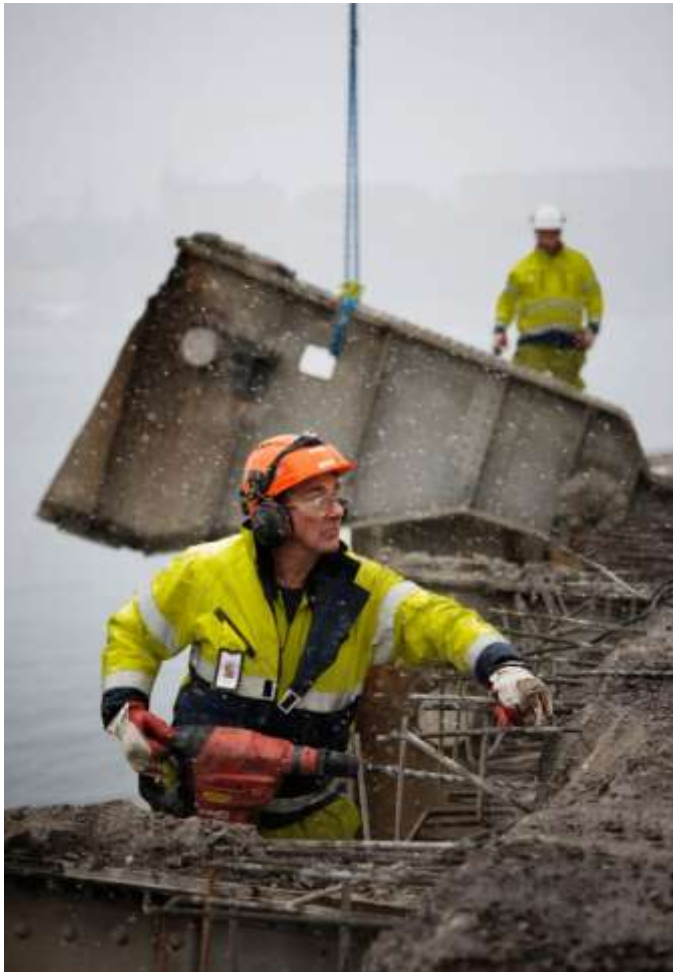
*Förberedelser för den nya klaffen, när den gamla klaffen blivit bortlyft.*

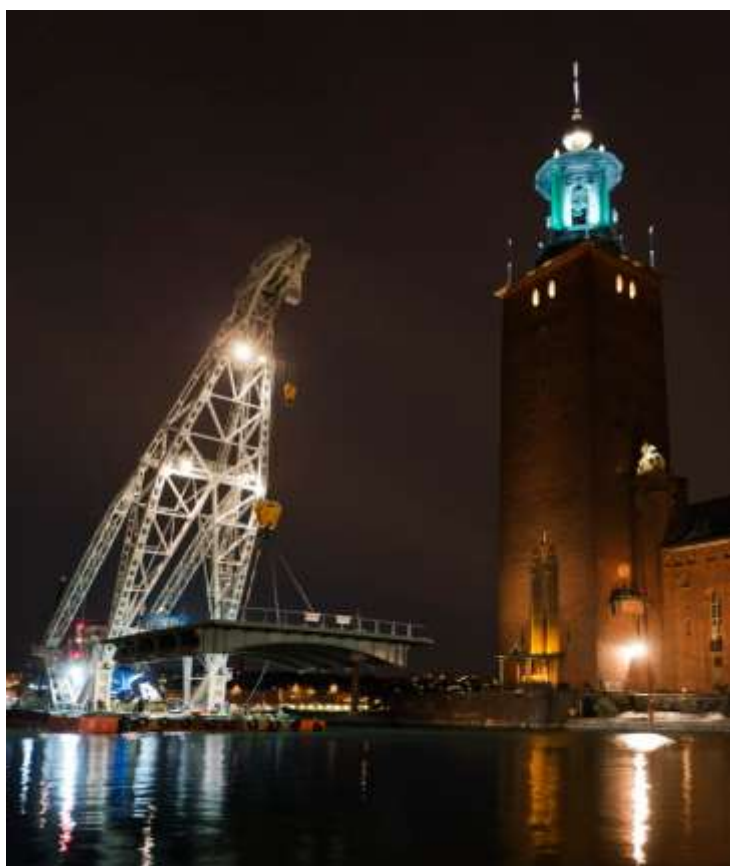
*Den nya klaffen lyftes på plats.*

Utbytesdelen konstruerades för att möjliggöra inlyft med pontonkranen Lodbrok. I upphandlingen krävdes det att rivning och inplacering skulle utföras under helgtid. Ett körfält i vardera riktning samt en gång- och cykelbana kunde hållas öppna under byggtiden med undantag av påskhelgen samt korta stunder nattetid, då bron var totalavstängd.

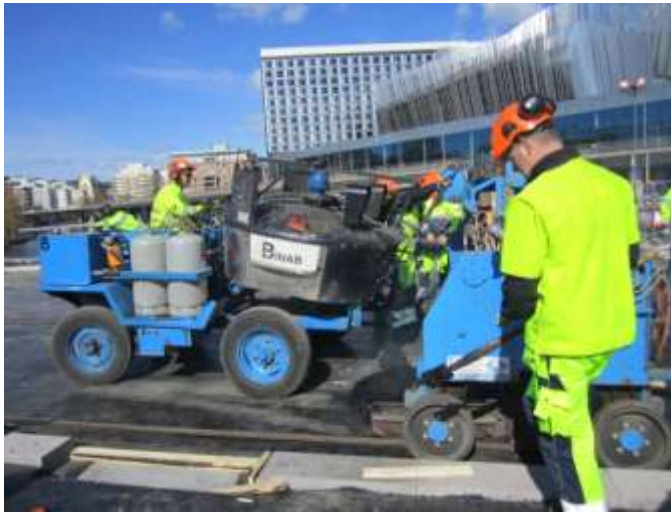
*Läggning av gjutasfalt*

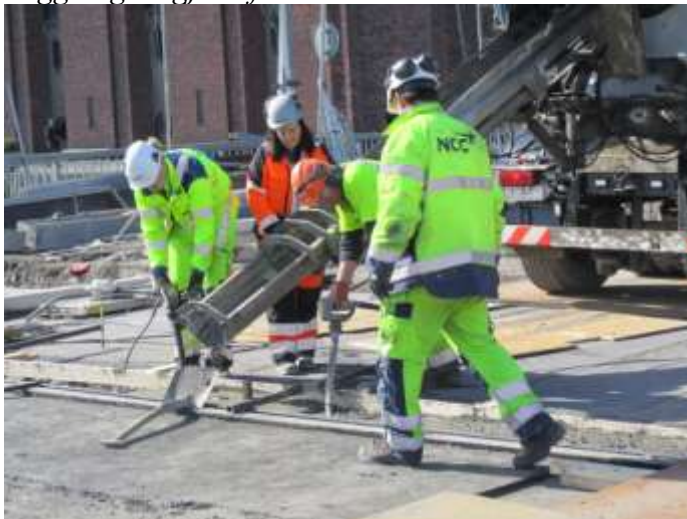
*Fogen göts mot den nya klaffen.*
