Rapport från tillgänglighetsinventering hösten 2013

Bunkern, Södermalmsskolan

MUK (Maria ungdomsklubb), Mariaskolan
Deltagare: Dharana Favilla, verksamhetsledare

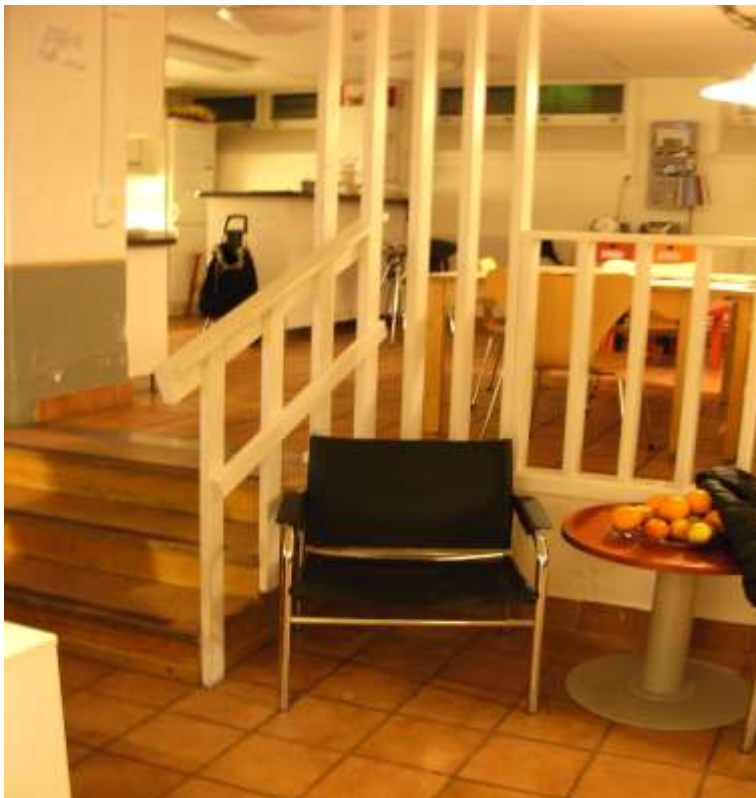
Ledstång på båda sidor av trapporna mellan hallen och verksamheten och vid trappan till köket. För att göra köket tillgängligt behövs trapphiss/hissplatta.

Nivåskillnad till köket

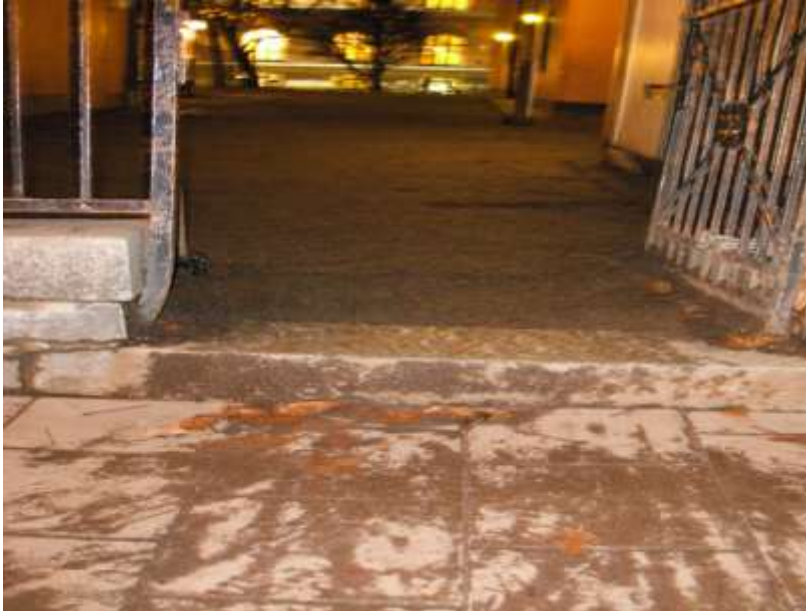
Nivåskillnad mellan gata och skolgård i den enda öppna grinden. Grindar för varutransporter där det ej är nivåskillnad är låsta.

Nivåskillnad från gatan till skolgården

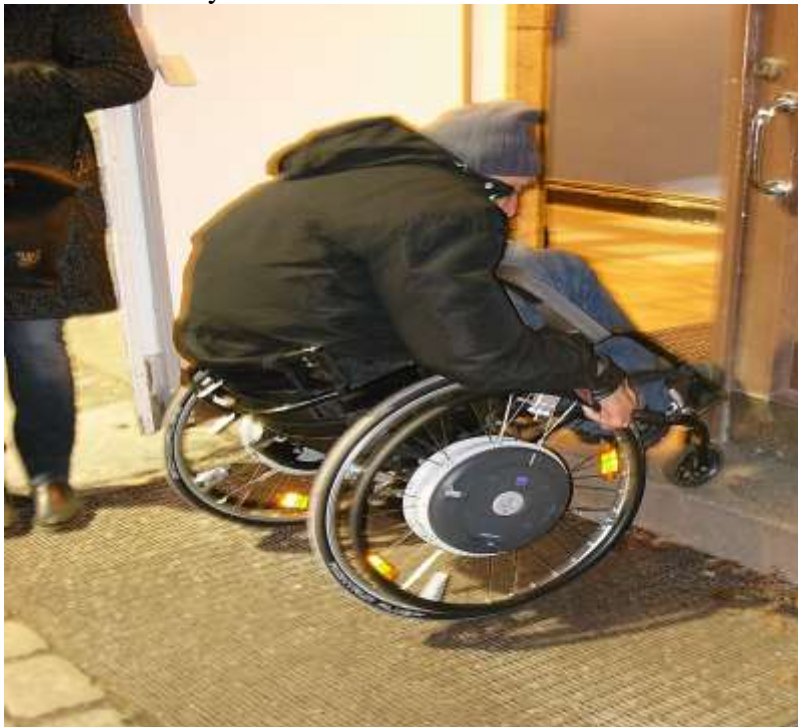
Entrédörr

Nivåskillnad vid ytterdörr från skolgården in i trapphall. Två dörrhalvor som inte står öppna man måste ha hjälp när man skall in till MUK. Den dörr där det inte är nivåskillnad är låst. MUK har inte nyckel till denna dörr.

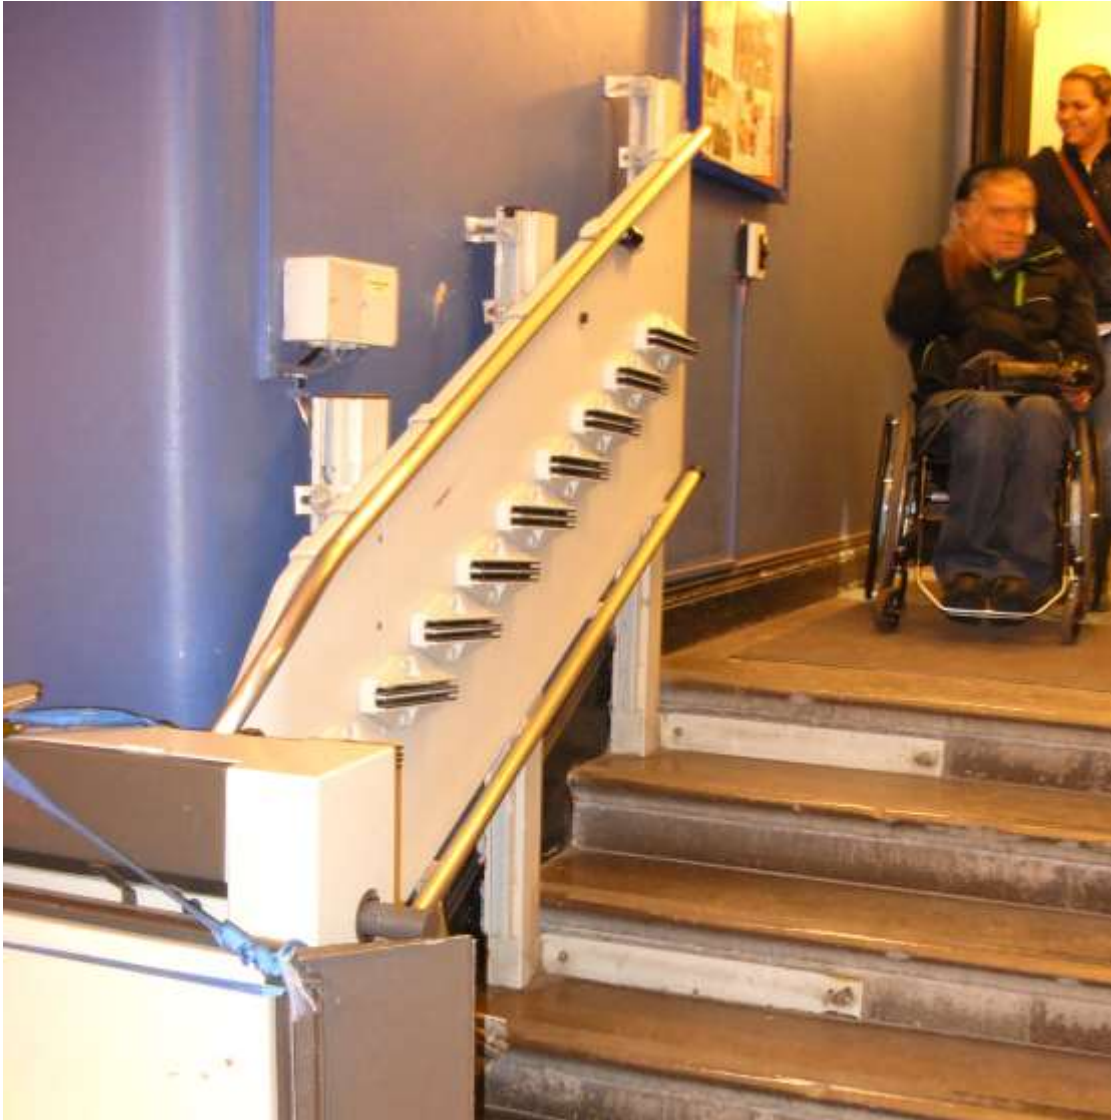
Trapphissen

Trapphiss finns men har inte använts under flera år. Senaste besiktning är noterad 2009. Hissplattan är fastbunden med spännband som är mycket svåra att avlägsna. MUK har ingen nyckel till trapphissen, vaktmästare hämtar denna. Hissplatta går att fälla upp och ner men reglaget som styr hissen är trasigt och fungerar inte. Hissen måste repareras och rutiner för att kontrollera funktionen regelbundet måste upprättas.

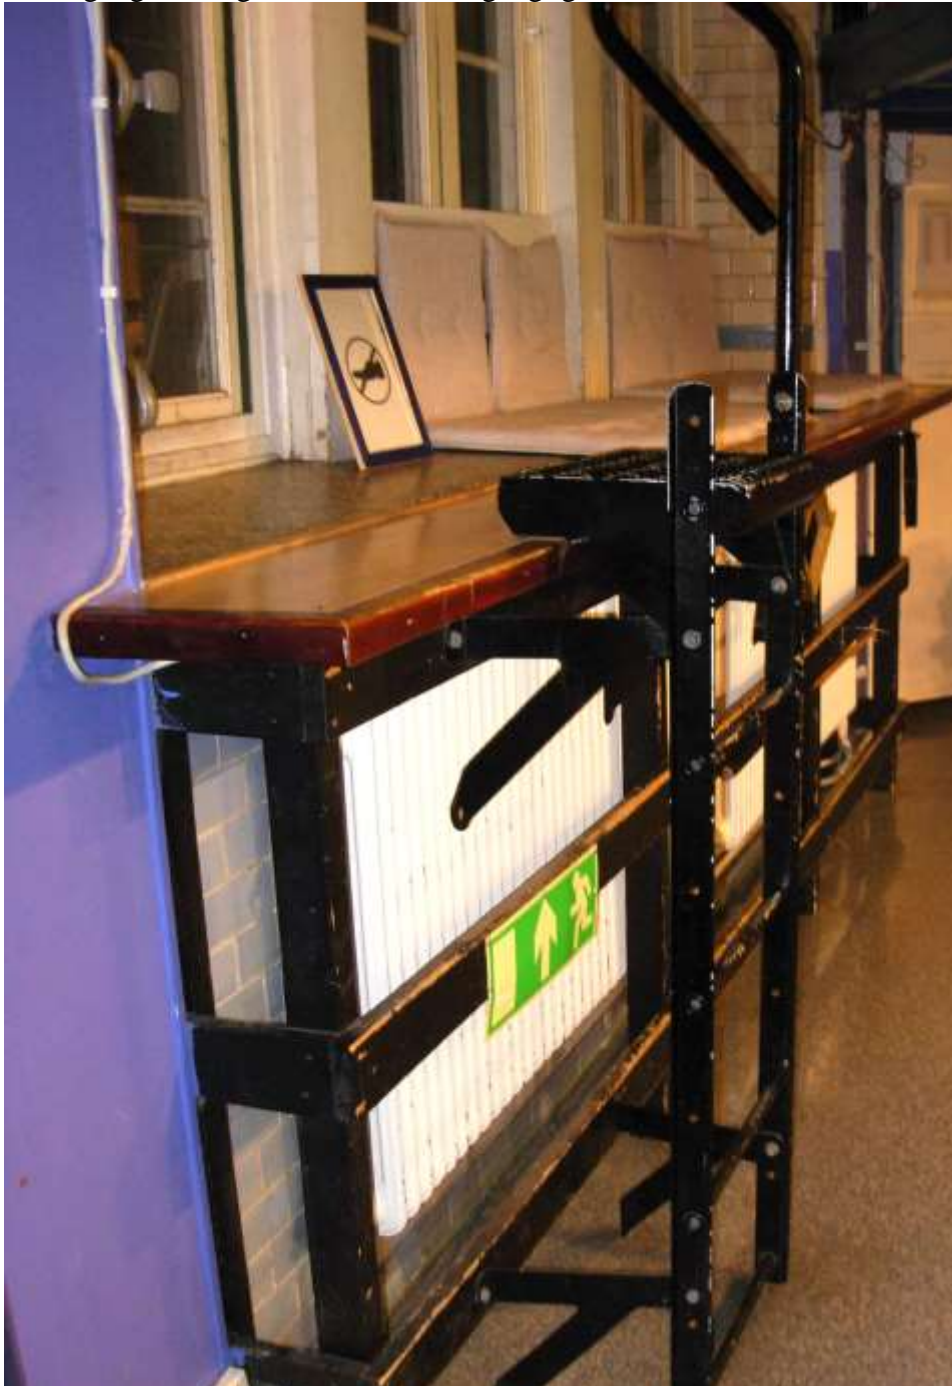
Nödutgång via stege-fönster helt otillgänglig, se bild.

Nödutgång!
