Handläggare
Roland Kolmodin
08-508 263 46**Till**
Trafiknämnden
2014-12-11

Nytt rostskydd på Skansbron Slutredovisning

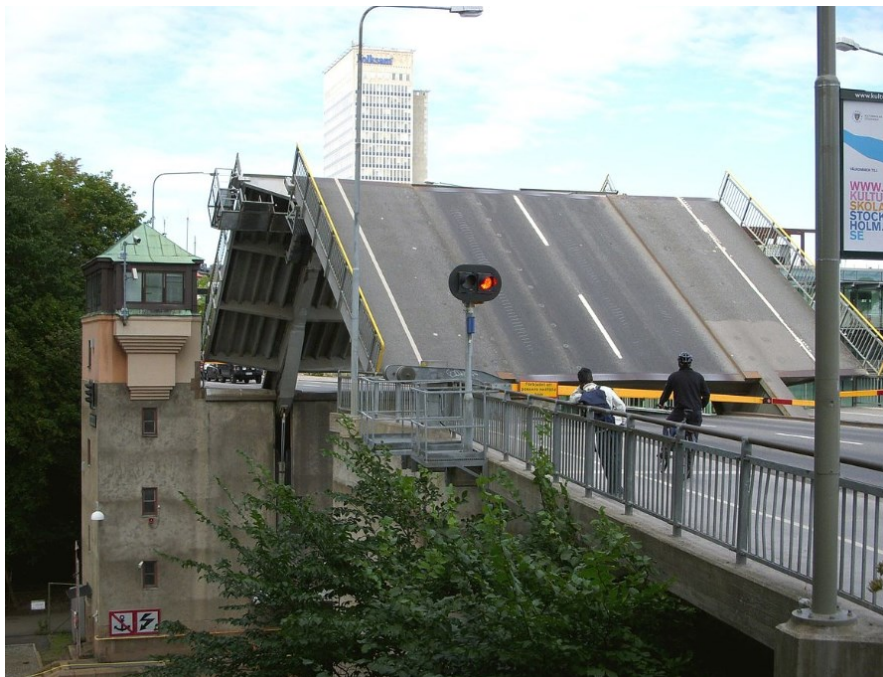
Skansbrom i halvöppet läge

Klaffarna byggdes om 1985 och består av asfalterade stålkörbanor, uppstyvade av långbalkar och tvärbalkar mellan längsgående huvudbalkar.
