# Stockholms stad

**TPI-20150617090253**

**Datum:** 2015-06-17

**Samlat omdöme:** Vid inspektion av plaskdammen har kontrollerats om information till allmänheten finns uppsatt, dusch, tillgång till toalett, dammens form, botten och kröning, ytan närmast dammen (ex lutning, skador), dammens renhet, renhet kring dammen samt riskfaktorer. I det fall kommentarer inte lämnats på någon/några av punkterna ska det tolkas som att avvikelser saknas. Väl genomförd renovering, bra utformningar. Nödvändig åtgärd: Gjut igen "pölgropar" i intilliggande berg. Visa med foto att detta utförts.

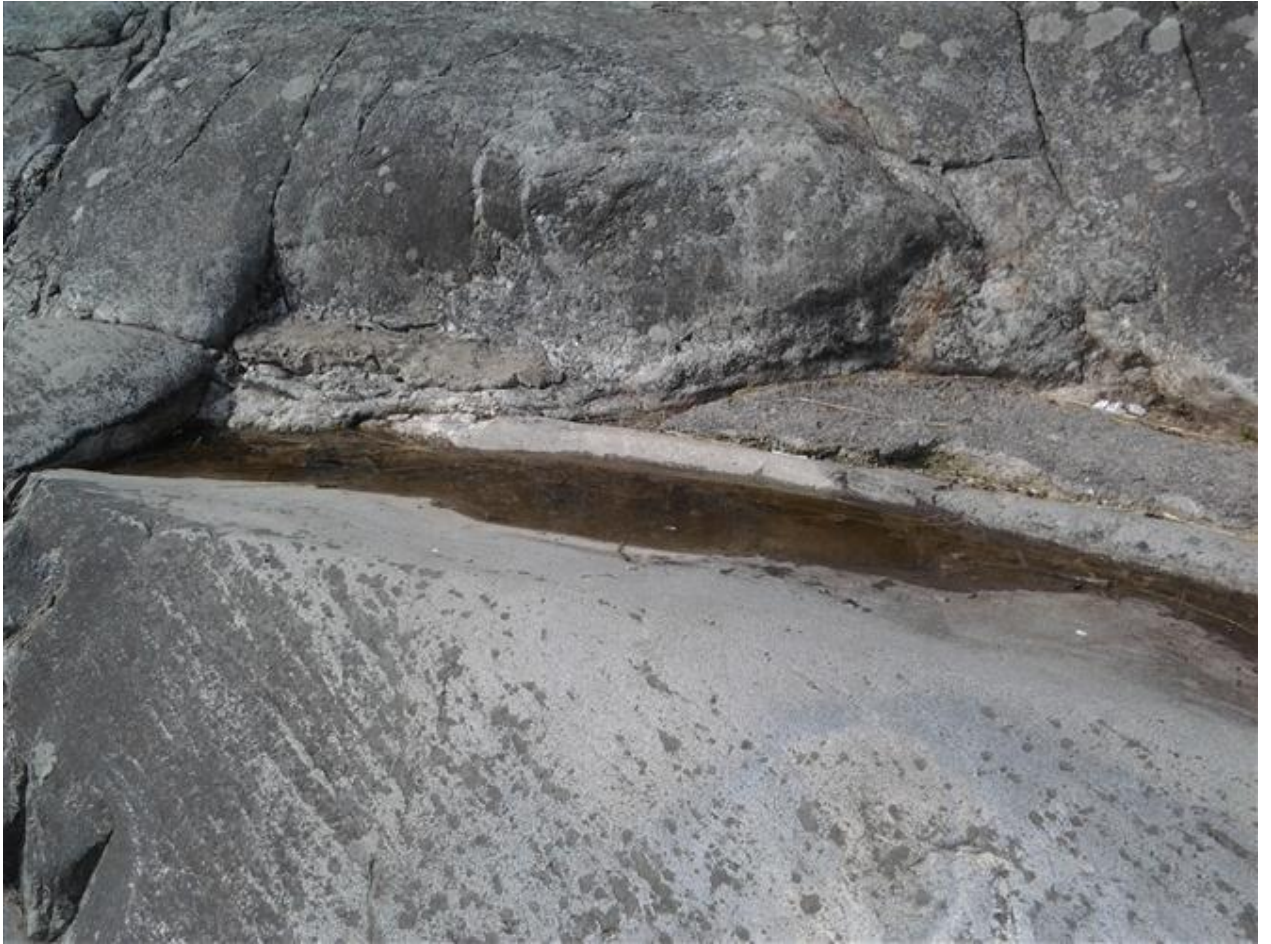
| 14 | <b>Nummer:</b> TPIP-20150617091455<br><b>Punkt Ja:</b> Nej | <b>Punkt namn:</b> 9.C. Riskfaktorer nära plaskdamm. Slänter nära damm i dåligt skick?<br><b>Kommentar:</b> Berghäll med grop, behöver gjutas |

igen. Blottad jordyta, oplanterad?
