LILLA RAKSTA

Exteriör

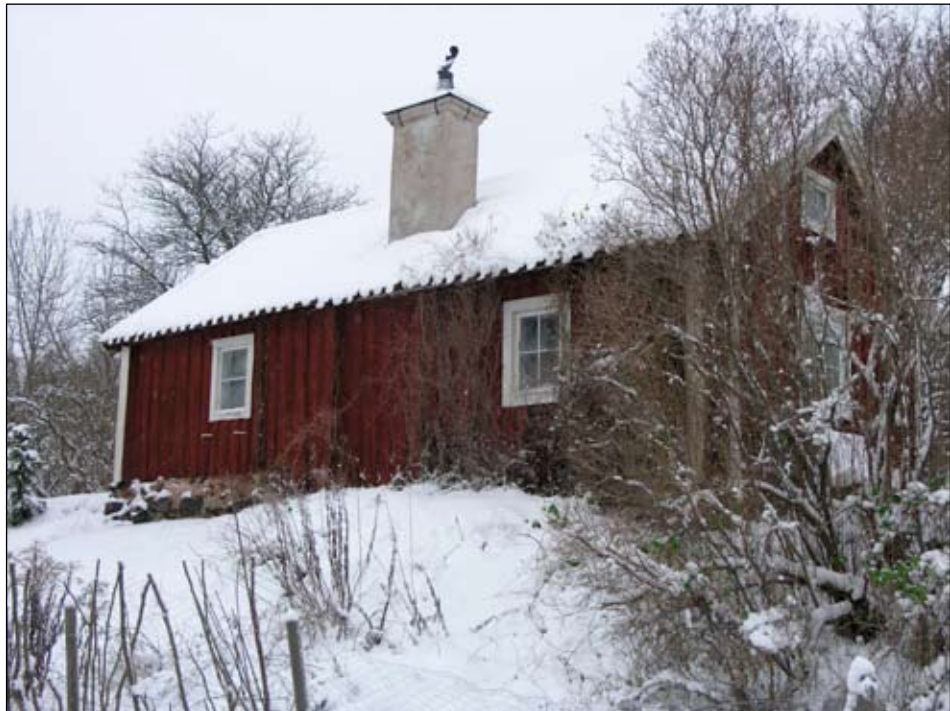
Stuga 1 från väster.

Den äldsta stugan på tomten utgörs av en timrad tvårumsstuga med tillbyggd farstuvist i en våning. Byggnaden är ursprungligen en enrumsstuga med okänt byggnadsår, tillbyggd med ett rum troligen under tidigt 1700-tal. Enligt uppgift finns en igensatt dörr i byggnadens norra del åt öster.

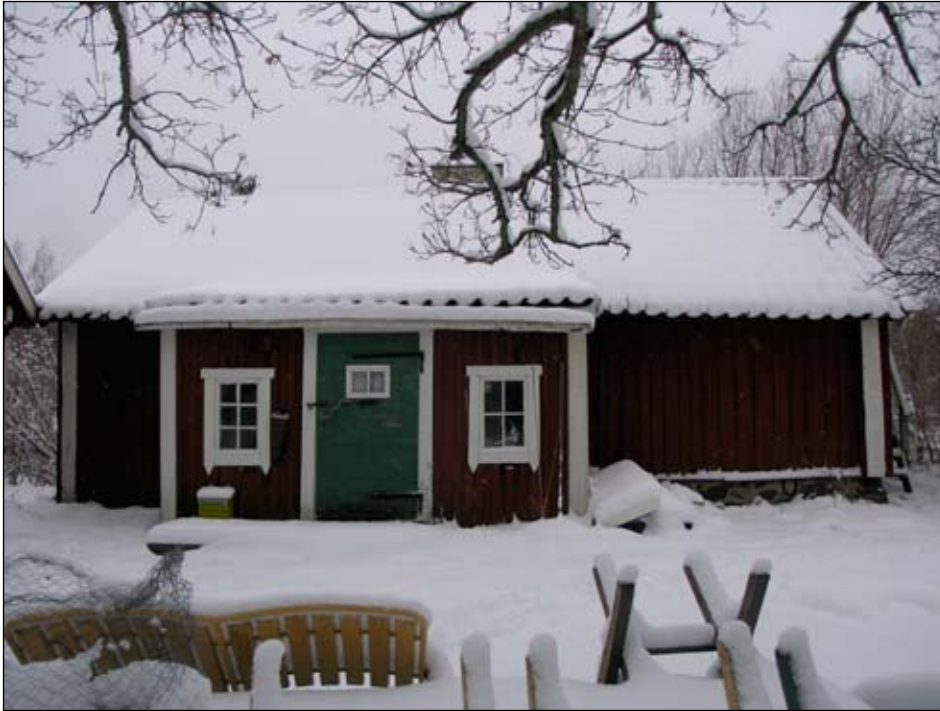
Stuga 1 från öster.

Stugan står på en fogad naturstensgrund och är timrad med panelade fasader med delvis okantad locklistpanel. Fasaderna är rödfärgade med vita inklädda knutar. Taket är ett åstak täckt med enkupigt äldre taktegel. Under takteget ligger ett äldre brädtak kvar.

Taket kröns av en putsad hög skorsten med profilerat krön med plåtöverbeslagning. Fönster utgörs av enkla, enrutsbågar med två, fyra eller sex rutor. I gavlarna enkla, tvåluftsfönster med två rutor/båge försedda med pressade hörnjärn och upphängningsbeslag vanliga under 1900-talets början. Fönster och fönsterfoder är vitmålade.

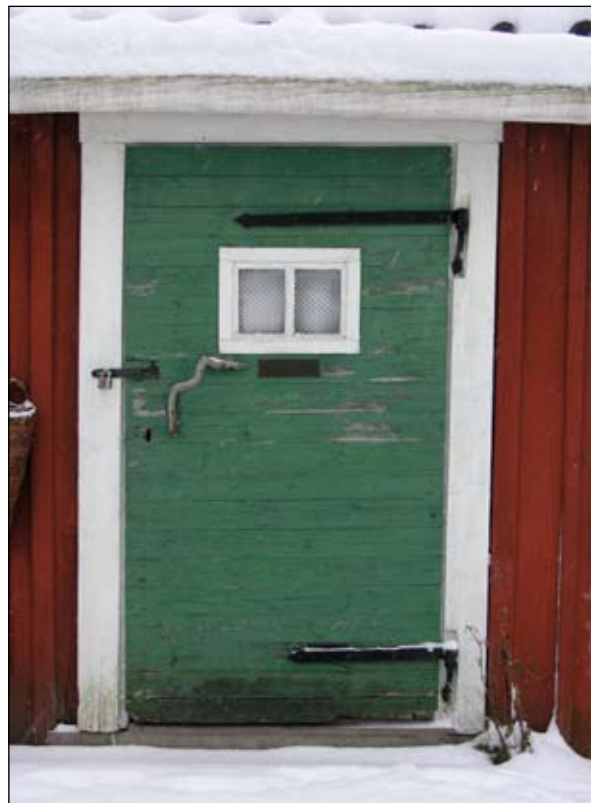
Den tillbyggda farstukvisten är locklistpanelad och rödfärgad. Ytterdörren är en plankdörr klädd med liggande, smala bräddor försedd med kraftiga handsmidda bandgångjärn.

Ytterdörr till stuga 1 av liggande panel försedd med kraftiga bandgångjärn.

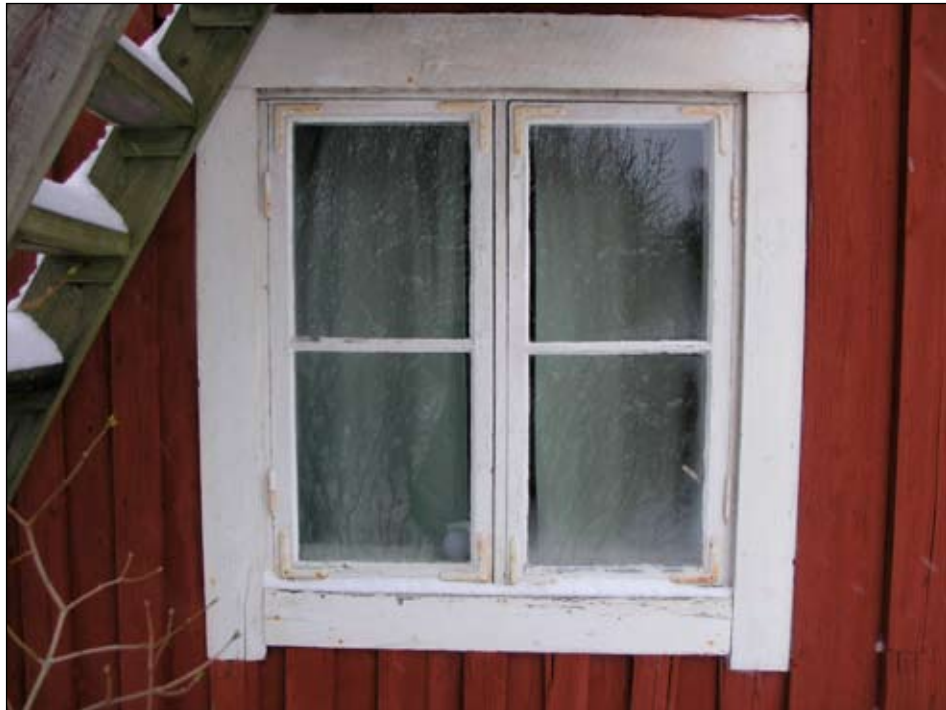
Okopplade tvåluftsfönster i gavlarna med pressade hörnjärn vanliga under 1900-talets början.

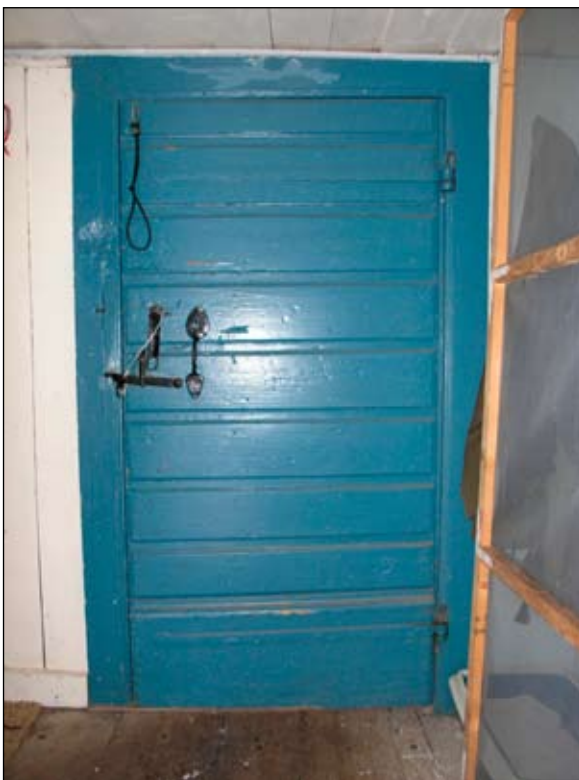
Inuti farstukvisten sitter den äldre ytterdörren kvar. Dörren är en ålderdomlig brädddörr klädd med liggande profilerad panel och försedd med smidda bandgångjärn, handtag

Den tidigare ytterdörren sitter kvar i förstukvisten. Bräddörr klädd med liggande profilerad panel försedd med kraftiga bandgångjärn och äldre smidesdetaljer.

och låsbeslag. Farstukvisten är försedd med en hängränna av trä.

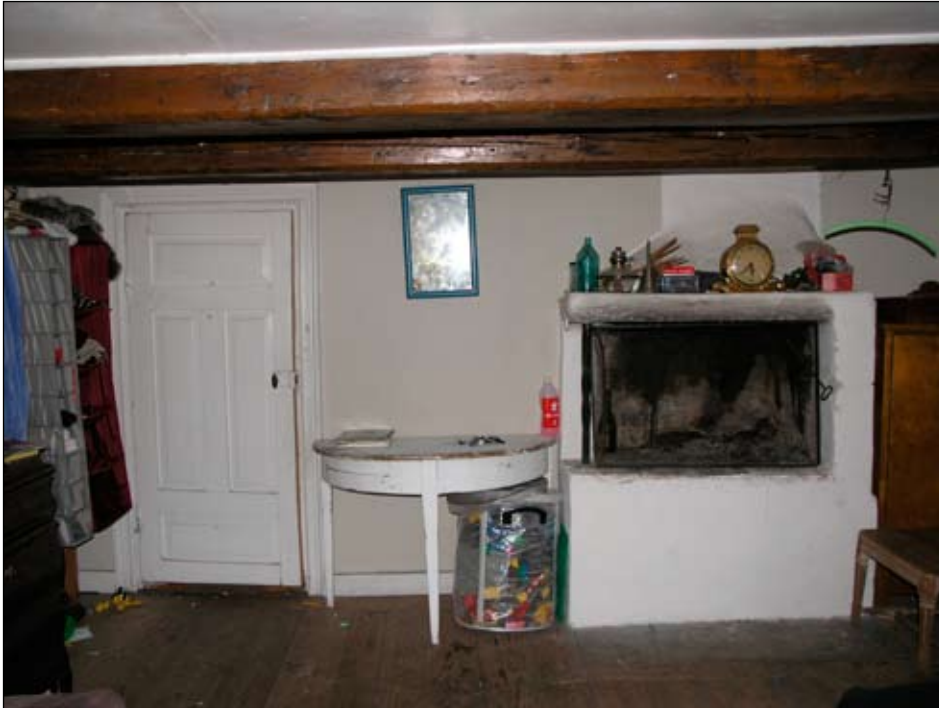
Stugan omfattas av två rum varav kammaren i norr troligen är äldre och har en något högre nivå interiört. Båda rummen bevarar äldre skurgolv spikade med handsmidd spik och synliga äldre takbjälkar. Ytskikten (trettesskivor) i rummen är i övrigt sentida.

Kammaren har en öppen spis och köket ett kökspiskomplex med senare insatt järnspis Klafreström no. 826 (årsmodell 1939-40) och tillbyggda fasta skåp.

Kammaren med skurgoh, synliga takbjälkar och öppen spis.

Profilerade dörr- och fönsterfoder. Fönsterna är okopplade och försedda med uppställningsbeslag av 1800-talsmodell.

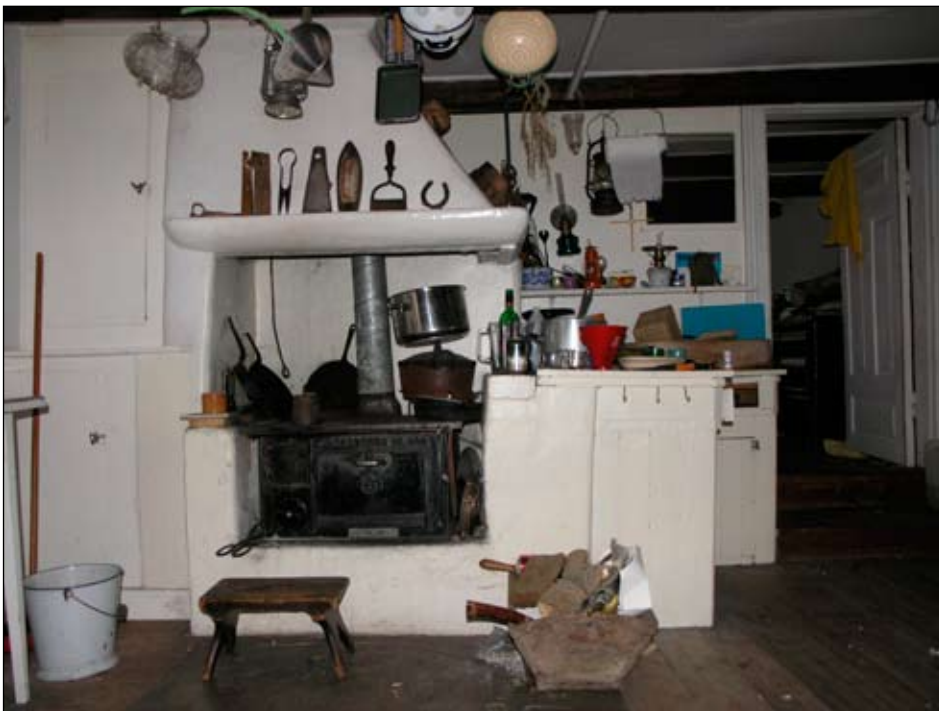
Köket med kökspis med kåpa och fasta skåp.

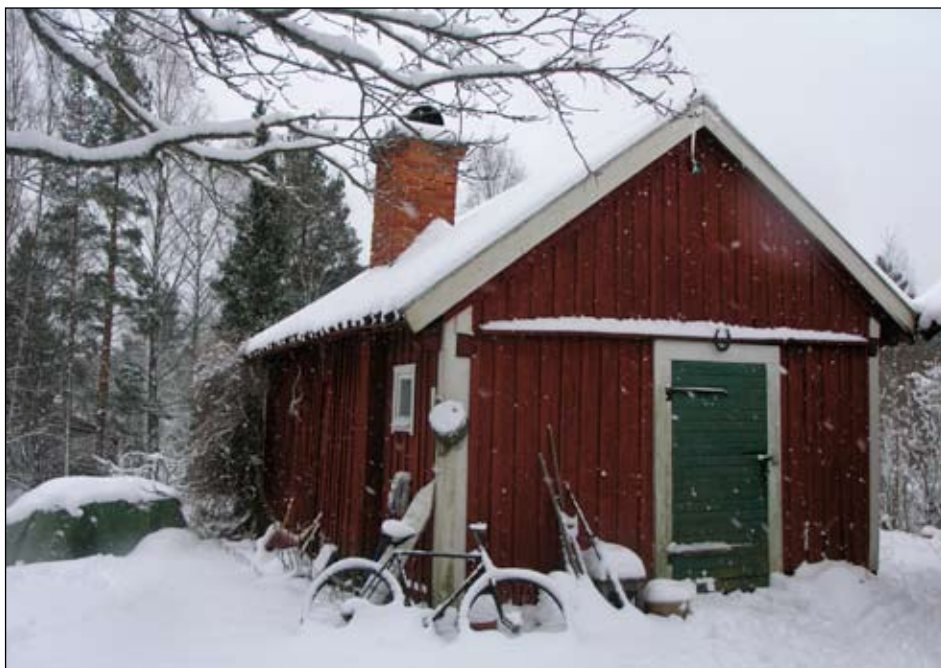
Stuga 2 från norr.

Enrumstuga med ingång i gaveln. Enligt uppgift från ägaren möjligen uppförd under 1800-talet och farstun tillbyggd 1937.

Stugan står på fogad naturstensgrund med källare i souterrain. I källaren är golvet undersida av okluvna brädor synliga.

Byggnaden är timrad med rödfärgade locklistpanelade fasader med vitmålade inklädda knutlådor, fönster och vindskivor. Taket är ett åstak och täcks med enkugigt äldre lertegel. Den höga skorstenen är oputsad och har ett profilerat krön. Tre fönster av olika utformning; ett tvåluftsfönster med två rutor/båge och pressade beslag vanliga under tidigt 1900-tal i södra gaveln, ett enluftsfönster med fyra rutor och pressade beslag i västra fasaden och ett litet ospröjsat enluftsfönster i östra fasaden.

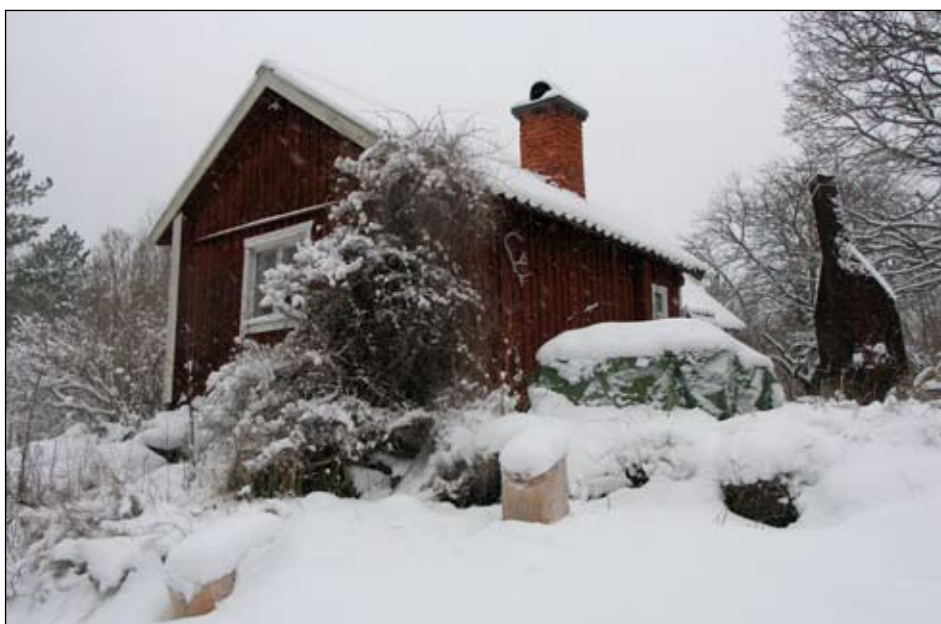
Stuga 2 från sydöst.

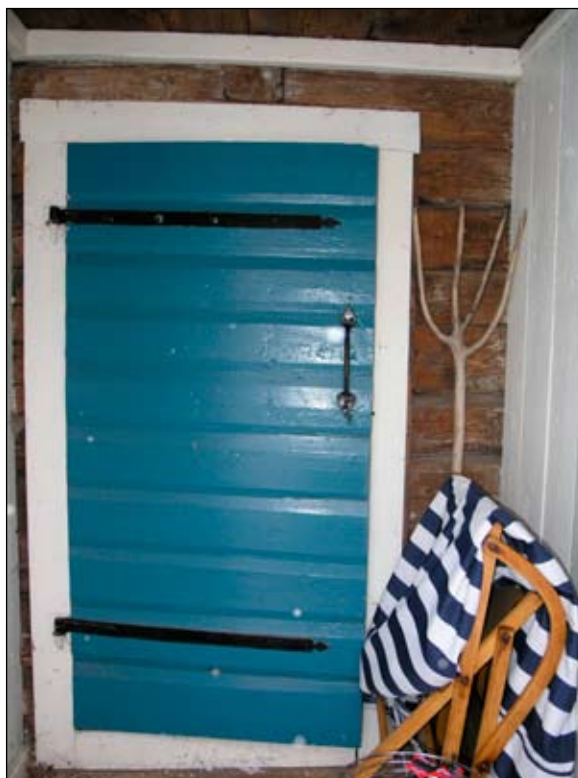
En äldre ytterdörr sitter kvar i farstun.

I fastun sitter den äldre ytterdörren kvar utgjord av en bräddörr med fasspontpanelade liggande bräder försedd med smidda bandgångjärn. Byggnadens entrédörr är en bräddörr klädd med smala, liggande brädor och är försedd med bandgångjärn.

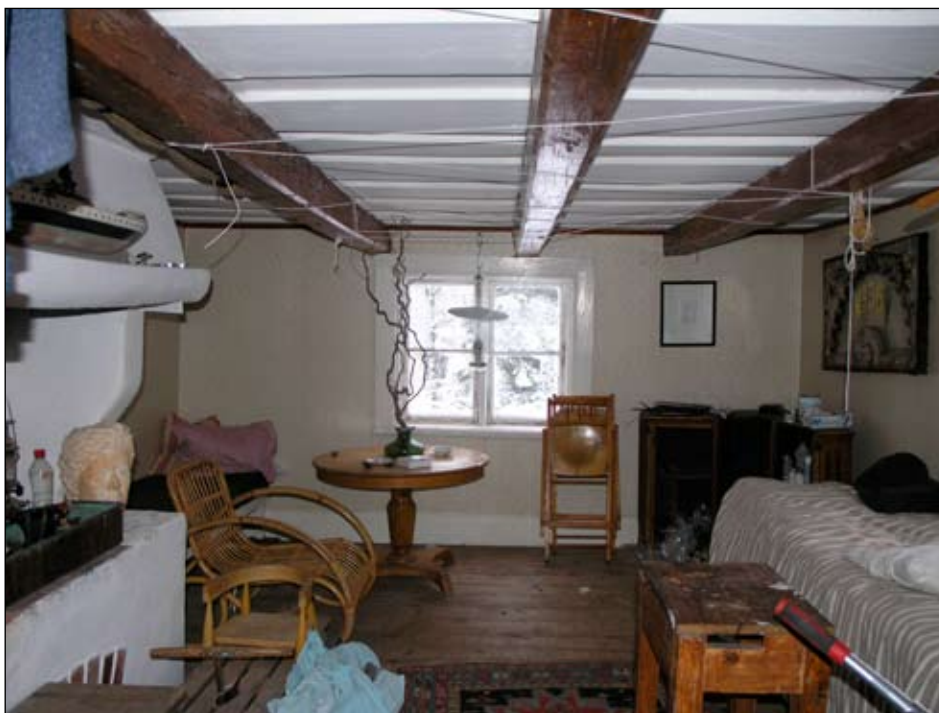
Interiör i stuga 2.

Enrumstuga med tillbyggd fastu. Öppen spis med igenmurad bakugn. Stugan har äldre breda skurgolv spikade med handsmidd spik. Taket utgörs av bred lockpanel mellan takbjälkar. Hög golvlister med fasad profil. Tapetserade väggar. Fönsterna utgörs av okopplade, enkla bågar försedda med uppställningsbeslag av 1800-talsmodell.

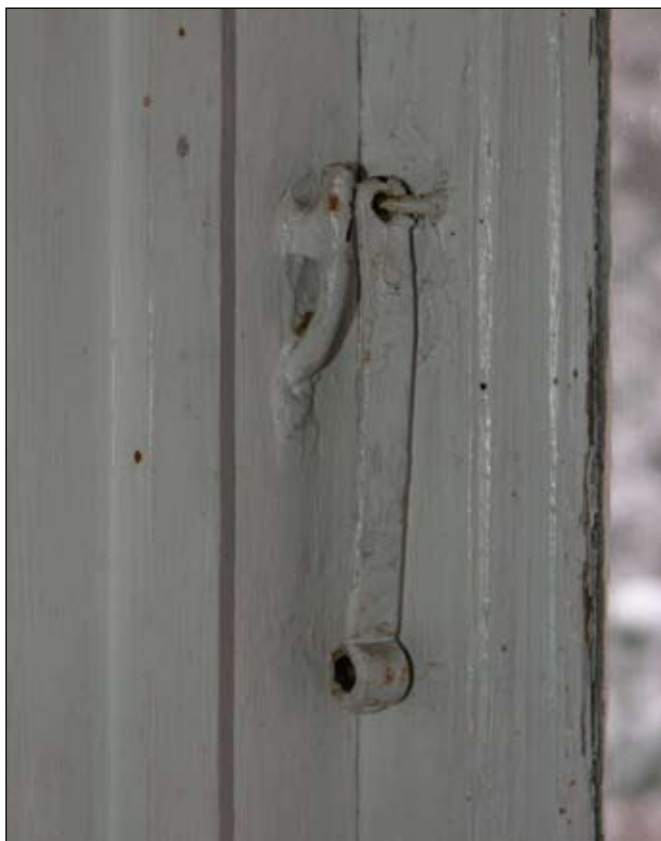
*Uppställningsbeslag av
1800-talstyp.*

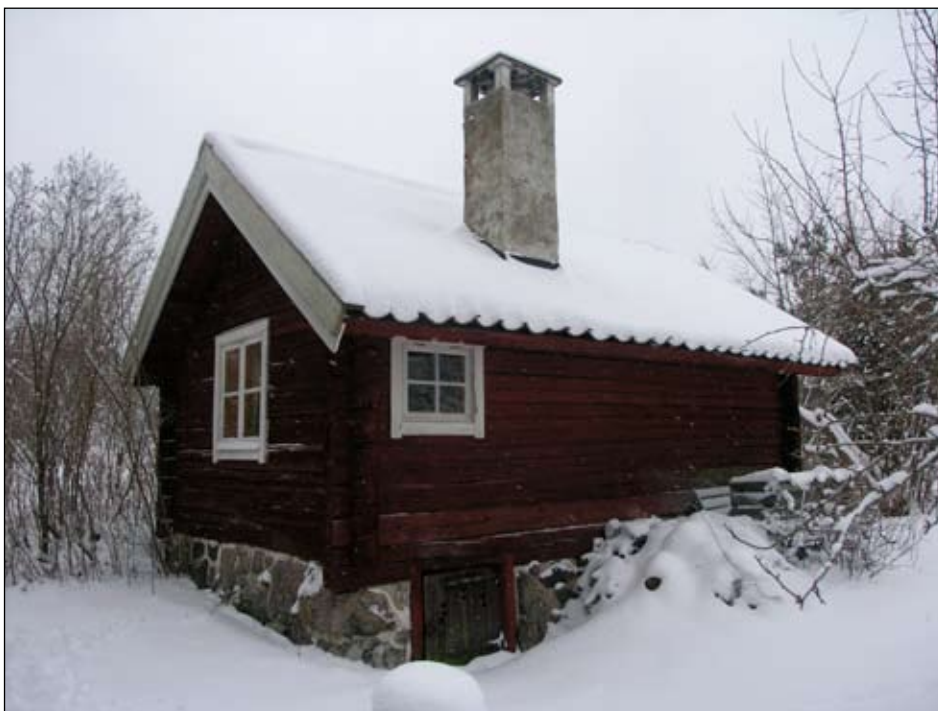
Stuga 3.

Enligt uppgift från ägaren är byggnaden hittflyttad under 1950-talet. Byggnaden är uppförd med liggtimmer på fogad naturstensgrund. Taket är ett åstak täckt med enkupigt lertegel. Fönsterna är tvåluftsågar med två rutor/båge med sentida upphängningsbeslag. Fönster, fönsterfoder och vindskivor är vitmålade.

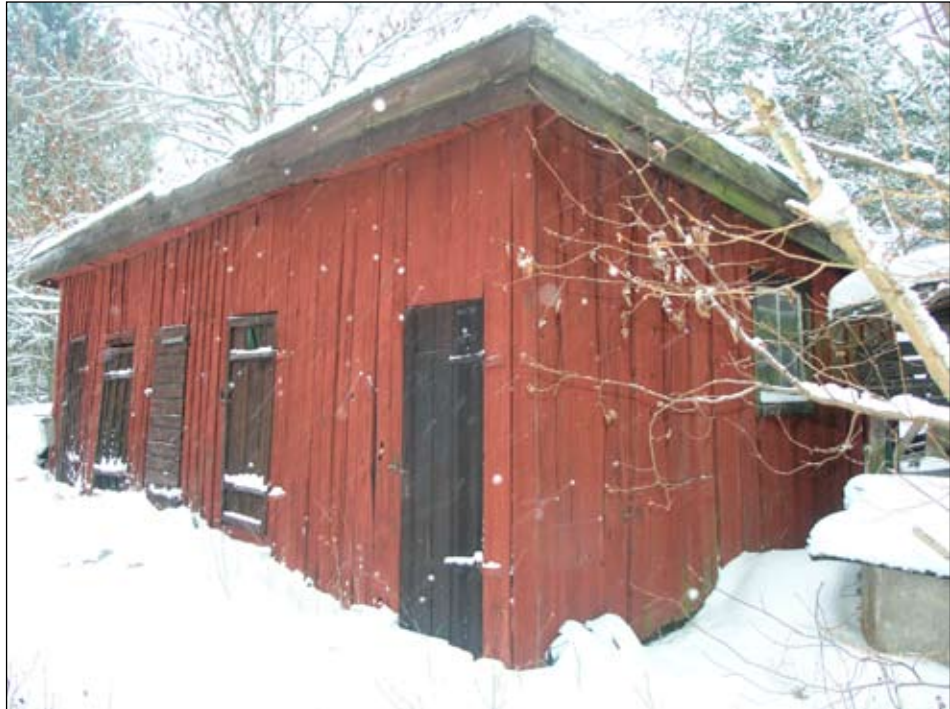
Uthuslänga.

Traditionell uthuslänga av stående rödfärgade brädor med pulpettak lagt med papp. Uthuset härrör från 1800- eller tidigt 1900-tal och inrymmer flera bodar och dass. Fem svarttjärade boddörrar med ålderdomliga gångjärnsbeslag.
