Dagvattenutredning Äldreboende Fornuddsparken

Samhällsbyggnadsförvaltningen
Tyresö kommun

WSP Sverige AB
Box 1516
751 45 Uppsala
Besök: Kungsgatan 66
Tel: +4610-722 50 00
Fax: +4610-722 87 93
WSP Sverige AB
Org nr: 556057-4880
Styrelsens säte: Stockholm
www.wspgroup.se

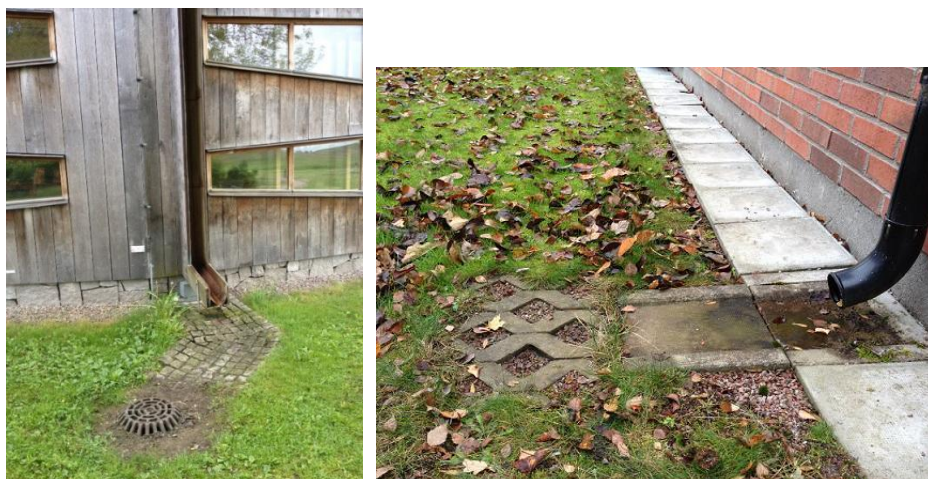
Takytan bidrar i hög grad till dagvattenflödet och leds förslagsvis via stuprör och utkastare till gröna ytor/planteringar och dränerande lager. Att takvattnet kan avledas via grönytor och/eller infiltration innebär ett extra reningssteg innan det släpps ut på ledningsnätet.

Figur 6. Utkastare till dagvattenbrunn respektive infiltration.

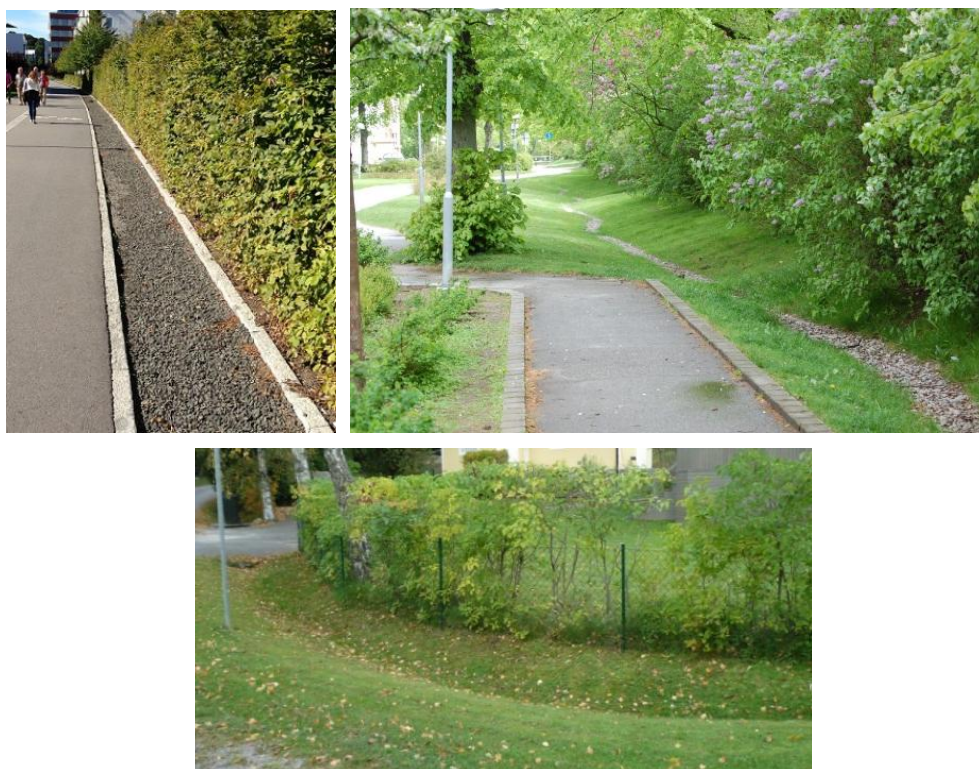
För att hålla avrinningen ytlig och samtidigt fördröja och delvis rena dagvattnet kan avledningsstråk anläggas. Dessa kan vara svackdiken, krossdiken eller rännalar. För att öka infiltrationskapaciteten kan svackdiken förses med dränerande material i botten. Infiltration kan kombineras med dräneringsledning som ansluts till ledningsnät.

Figur 7. Avrinning i krossdike, svackdike med och utan dränerande botten.

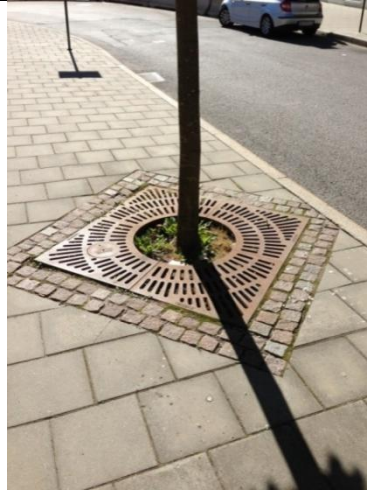
Ett annat förslag för att minska ytavrinningen är att avleda dagvattnet till skelettjordar där träd planterats. Detta kan göras antingen genom att träden sätts i svackor eller genom att ledningar från dagvattenbrunnar ansluter till skelettjordarna. Figur 8 visar ett exempel på ett träd som planterats i skelettjord. Trädplanteringar kan användas som ett extra reningssteg innan det ytliga dagvattnet leds vidare ut på ledning.

Figur 8. Träd som planterats i skelettjord dit dagvatten kan ledas och infiltrera.

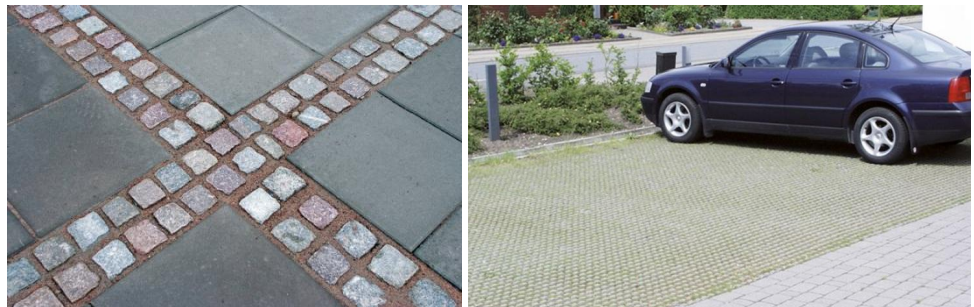
Ett effektivt sätt att uppnå en hållbar dagvattenlösning är en genomtänkt markutformning. Detta utförs genom att ersätta hårdgjorda ytor med mer vattengenomsläppliga beläggningsmaterial såsom gräs, grus, gles stenbeläggning etc. Även körytor som t.ex. parkeringsplatser kan försees med gräsarmering eller permeabel asfalt för en ökad infiltration.

Figur 9. Gles plattsättning med sandfog och gräsarmering är två ytbeläggningar som minskar avrinningen.

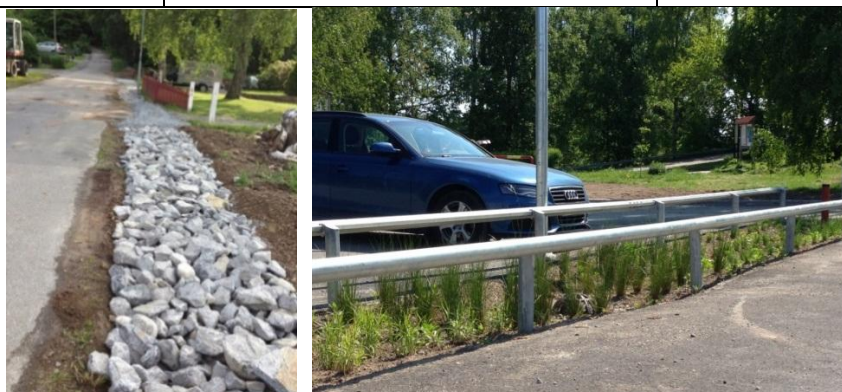
Figur 10. Krossmaterial/ grönyta som kan läggas vid parkeringsytor.

Även där hårdgjorda ytor är nödvändiga kan dagvattenavrinningen begränsas. Genom omsorgsfull höjdsättning och undvikande av kantstenar där sådana inte är nödvändiga, kan vatten ledas ut över vegetationsklädda ytor innan det når ledningsnätet.

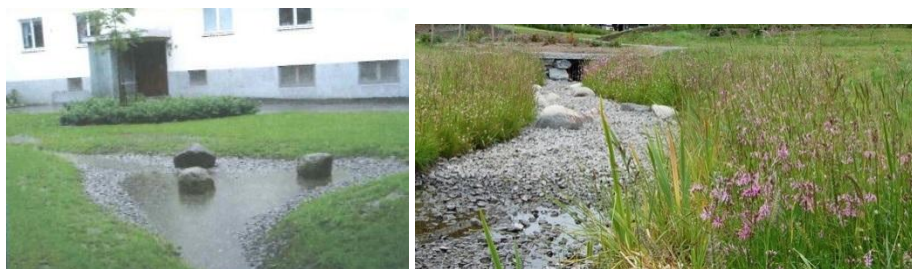
En översvämningssyta är ett lågpunktsområde som vid normalförhållanden är torrt. Utloppet begränsas med ett klen rör eller en flödesregulator vilket gör att vattnet vid kraftig nederbörd stiger och översvämmar området för att sedan tömmas långsamt när regnet upphört. Ytan kan vara helt gräsbeklädd eller med botten av grus för erosionsskydd beroende på normalflödets storlek. Ytans kanter är flacka. Syftet med ytan är lokal fördröjning och rening av dagvattnet.

Figur 11. Öppet avvattningsstråk/översvämningssyta. (bild från Svenskt vatten P105 och Veg-Tech)
